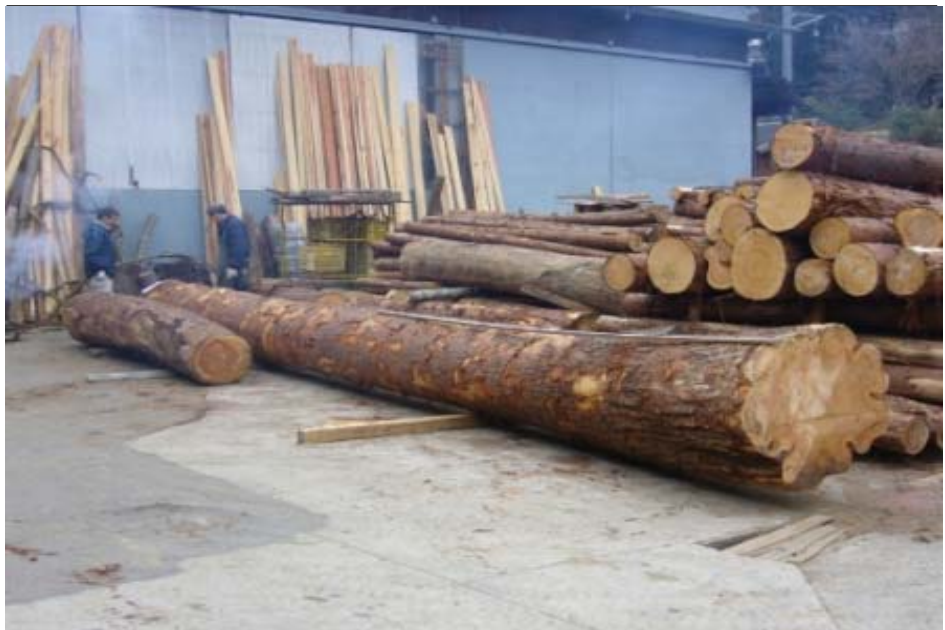
### 3. 補足木材素材調達 の状況

本堂、求聞持堂、鐘楼には製品として市場での入手が困難な松、楠、榿材が主に使用されている。また9mに及ぶ長尺材や60cm近い幅の板材などの松材を補足する予定である。当現場においては補足木材を素材として調達し、大工の木取りにより製材することで、より当初の品質に近い補足材を確保するとともに木材利用の効率化を図っている。
