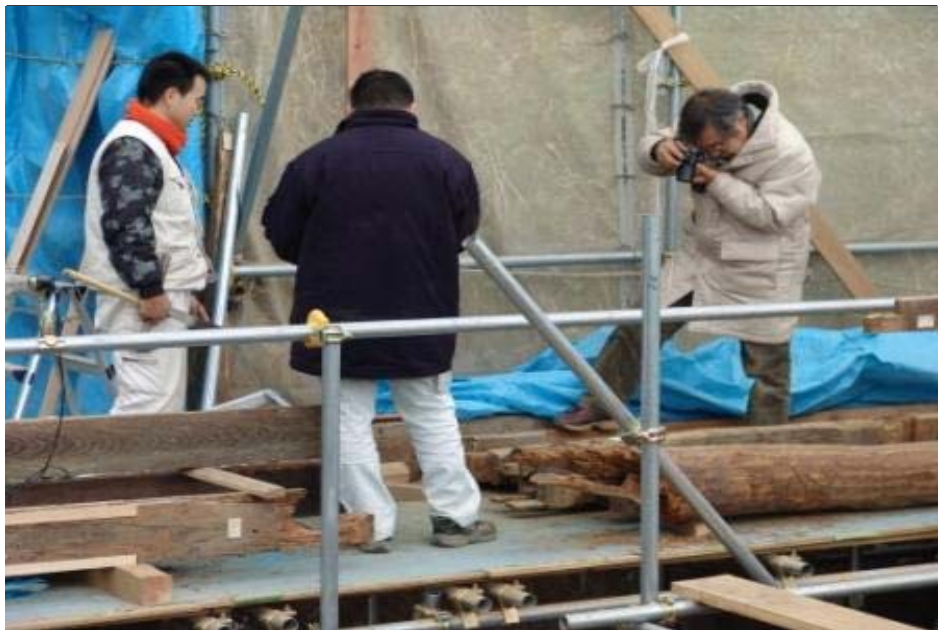
森林総合研究所の藤井智之氏の協力を得て、本堂及び求聞持堂に用いられていた木材の樹種識別を進めている。

識別は、部材から採取した試料の細胞を、顕微鏡で調査することにより行われる。

各部材ごとに木口、柃目、板目の各断面を観察できる試料が必要であるが、数mmから数cm程度の大きさで十分であるため、今回は修理予定部分の断片や見え隠れ部分などの破片などで対応できた。
