和歌山県文化財センター年報

1 9 9 6

財団法人 和歌山県文化財センター

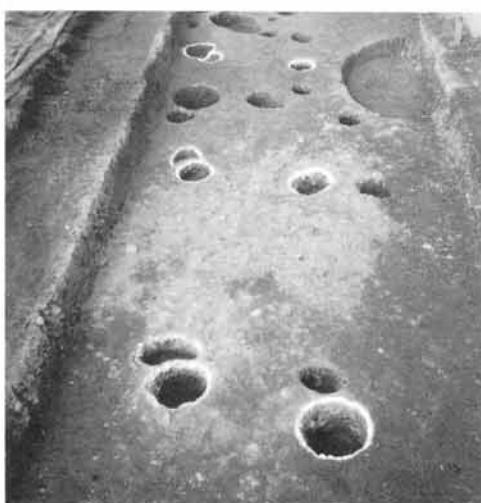
建物1・2・3 (南から)

中世の遺構は掘立柱建物跡を5棟分検出したが、これらはいずれも調査区の制約上南北方向のみで東西方向は不明である。また、すべての柱間は7尺(約2.10m)を測り、根石及び礎石のたぐいは検出されなかった。出土遺物から鎌倉時代と考えられる。

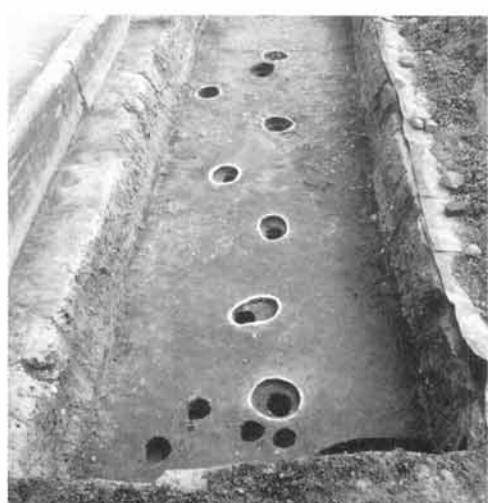
建物4・5 (北から)

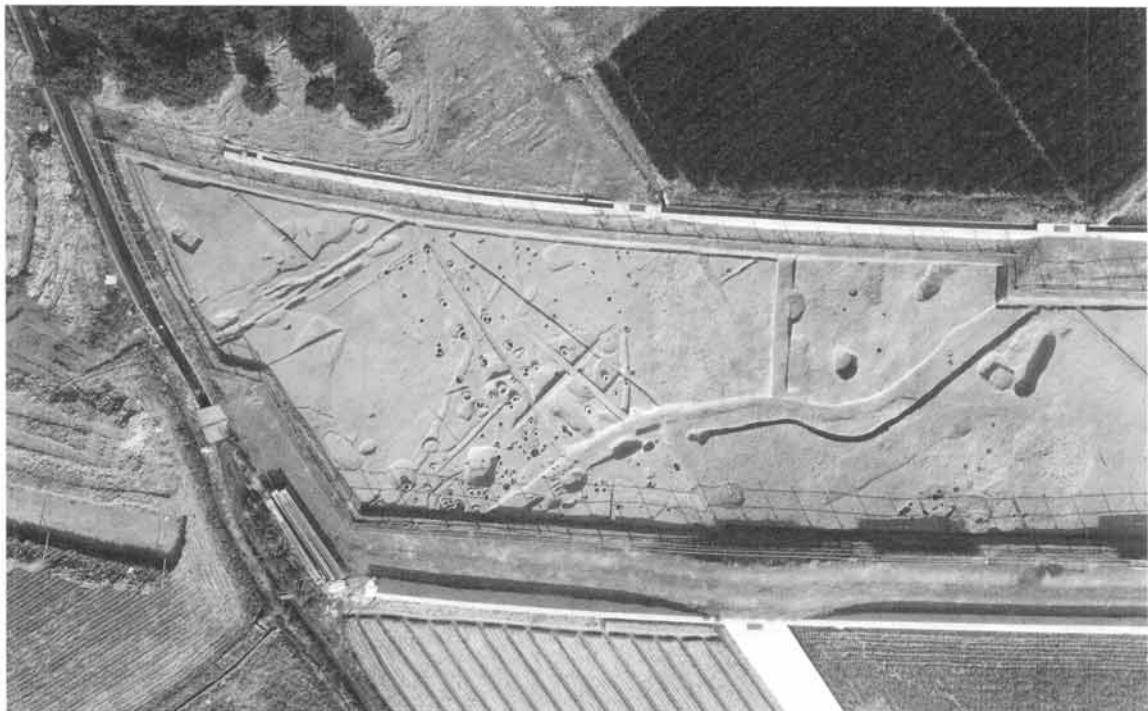
荒田遺跡第1次調査検出遺構(航空写真 上が北東)

中世の遺構には掘立柱建物・土坑・溝・井戸がある。掘立柱建物は5棟検出した。各建物の規模は、建物1は2間×2間、建物2は3間×2間、建物3は2間×2間、建物4は3間×2間以上、建物5は2間×2間である。建物1は総柱の建物で、柱間は南北方向が2.1m、東西方向は1.9mである。柱掘形はほぼ円形で径60cm前後、柱根は径約20cm・深さ50cm前後である。建物2は南北棟の建物南側に庇をもつ。柱穴の規模は建物1に比べて小さく、柱掘形は径30cm前後、柱は径10～20cm・深さ40cm内外である。また、完形の瓦器碗が出土する柱穴が数個検出されている。土坑および溝は、深さ10cm前後の浅いものが殆どである。井戸は河原石を使用した石組みのもので、直径は約0.6m、検出面からの深さは約1.7mである。井戸の底には直径40cm前後・高さ25cmの曲物が据えられていた。

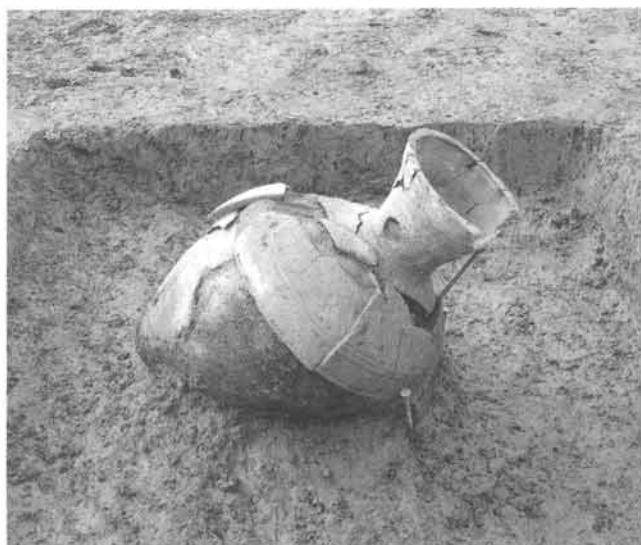
土器棺

弥生時代の遺構には土器棺・柱穴・土坑・溝がある。土器棺は2基検出し、1基は甕を棺身とし、台付鉢を棺蓋として使用している。他の1基は、削平のため上半部は失われていたが、甕の底部が2個体分検出されている。柱穴は全域で検出したが、数は少なく建物を確認することはできなかった。土坑は10基前後検出し、楕円形を呈する深さ40cm前後のものや、深さ20～30cmの浅い落ち込み状のものがある。溝の多くは深さ20cm・幅30～60cm内外であるが、深さ40cmと比較的深く、幅が1～2m前後のものが数条ある。

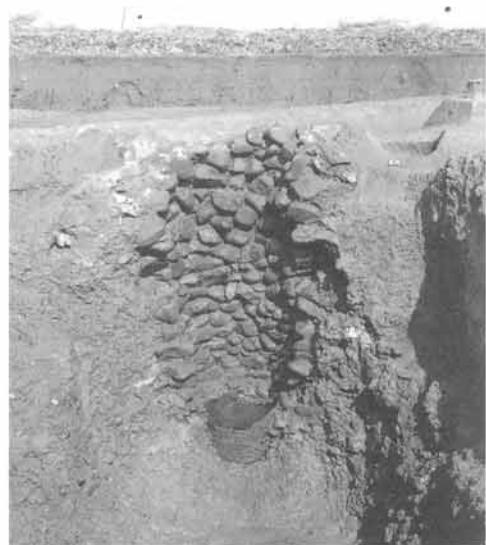
井 戸

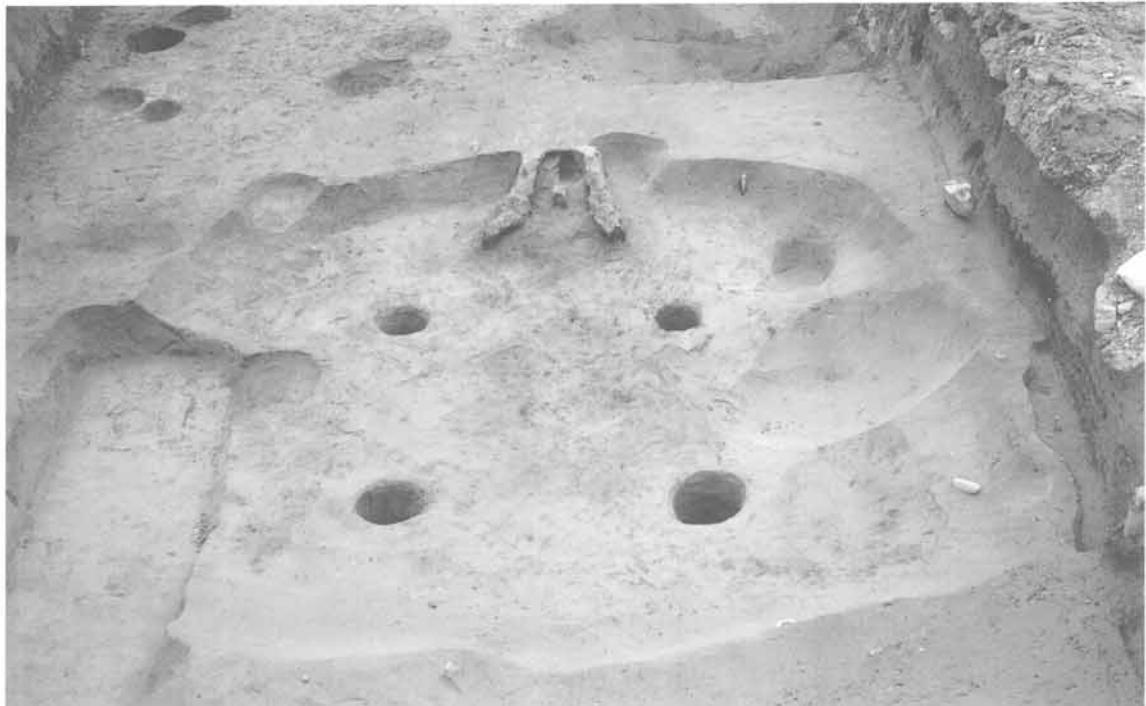
住居跡全景

今回の発掘調査面積は、約120m²と狭いものであったが、竪穴式住居などいくつかの遺構を検出した。このうち竪穴式住居は、東西4.2m、南北4.5mの方形で、東辺のほぼ中央に竈が設けられている。この竈は、砂に白色の粘土および少量の小石・貝を混和させてつくられており、約90cmほどの大きさで、焚口の幅は60cmを測る。支脚として15cmほどの石が据付けられていた。煙道については確認できなかった。主柱は4本で、それぞれ径25cm前後、深さは60cm前後であった。この主柱に囲まれた中央部は、50cmほどの不正形な浅い凹みとなって赤く焼けしまっており、地床炉であったものと考えている。なお、貯蔵穴・周溝については検出できなかった。

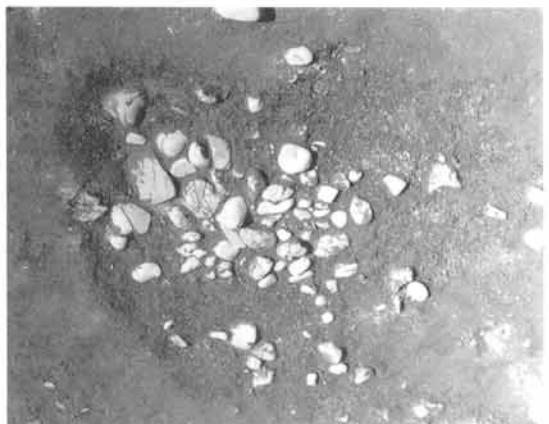
第1遺構面 340号炉跡

和歌山市本脇・西庄に広がる古墳時代を中心とした遺跡で、県道西脇山口線道路拡幅工事に伴い平成9年2月から約4,000m²を調査している。これまでの調査と遺物の分布状況から推察して遺跡の規模は東西、南北とも300m以上の範囲を持ち、集落の東側エリアが居住域、西側エリアが作業域と大まかに分けることができよう。今回の調査では、土器製塩のための石敷きの炉跡が40基以上見つかっている。調査が進めば更にその数が増えるのは確実である。炉跡は、円形のものと長方形のものの二種類がある。円形の炉は石を「ドーナツ状」に並べ、長方形の炉は人頭大の石を長方形に並べた中に拳大の石を敷き詰めたものである。前者は径60cm程度の規模を持ち、後者は長さ1.5m、幅80cm程度の規模を持っているものが多い。炉跡に配された石は火を受け赤く変色したものが多く、炉の周囲には膨大な量の製塩土器が廃棄された状態で検出されている。出土した土器類(須恵器・土師器・製塩土器)は、4世紀から6世紀のものでその中心となるのが5世紀である。製塩は砂嘴の発達と連動し、5世紀から6世紀にかけて大規模に土器製塩を行っている。漁撈具や魚介類の殻や骨が多く発見されることから漁村としての性格も窺うことができる反面、当遺跡から出土する須恵器は和泉陶邑窯の多いことと、紀伊の有力氏族の奥津城である岩橋千塚周辺の遺跡で主として発見される特徴的な土器(軟質土器)が出土することから類推して、畿内の有力政権あるいは、在地の有力氏族による塩生産への深い関わりを推察することができる。

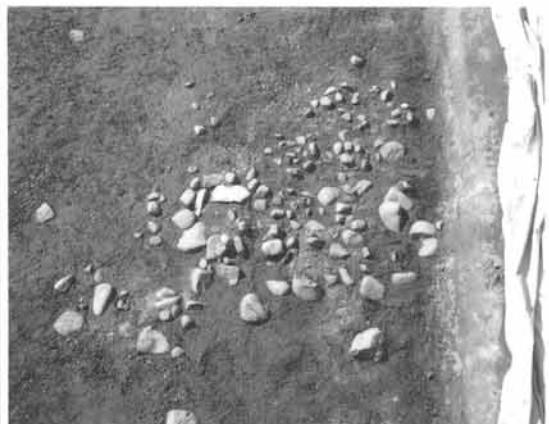
第1遺構面 327・329号炉

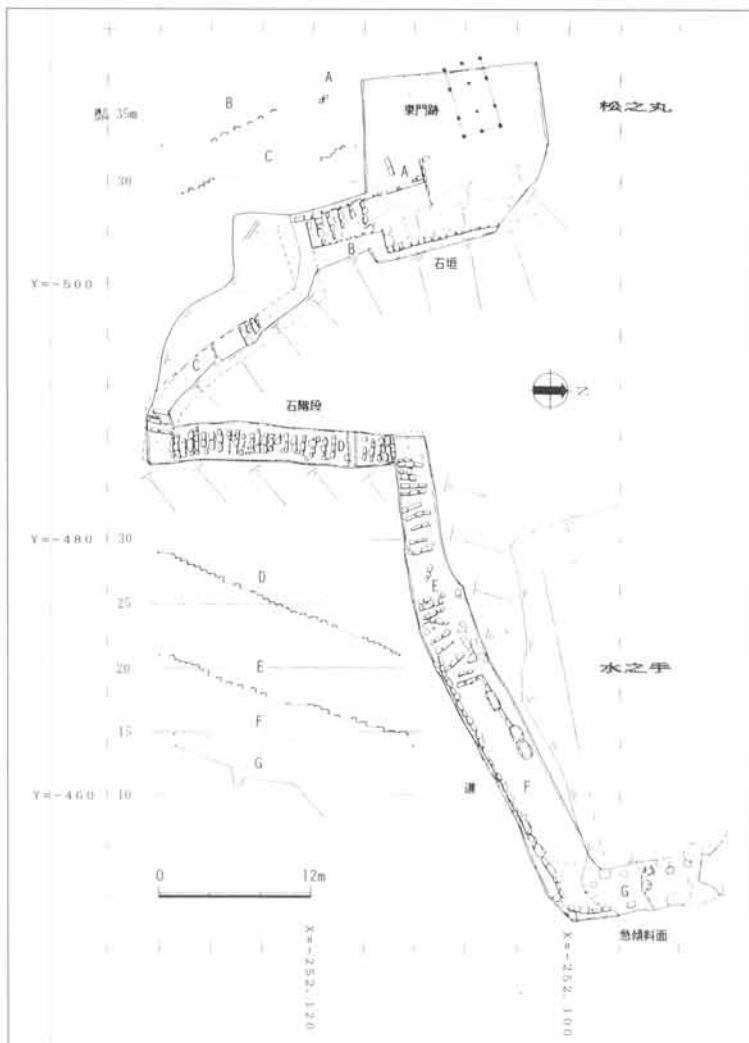
「松の丸」から「水の手」への通路

検出遺構 東門の遺構は明確ではなかったが、基壇積土及び礎石据付根石の痕跡及び付近に門の軸摺石が2個、その他礎石と思われる石が数個散乱していたことにより門は南面し、その規模は間口三間(柱間は中央間が2.4m、脇間が1.5m)、奥行が二間(柱間は1.5m等間)であると推測した。「松の丸」東面石垣は東門前で北側が2.0m東に張り出しており、この部分の南側に石垣づたいに登る石階段が取り付いている。また「松の丸」から「水の手」までの通路の大半は石階段(A～E)であり、急斜面を斜めに横切るように屈折しながら降っている。石階段の屈曲する勾配の変換点に踊り場を設けている。石階段総数は65段以上あり、総延長は63.1m、幅は約2.1m、比高差

は22.2mである。「松の丸」の東面石垣はほとんど崩壊しており、石垣に添う石階段上にも石垣の崩落石が多数あることから、この石垣崩壊以後、「松の丸」東面石垣の補修は行われておらず、上層石階段は通路として機能しなくなっていたものと推測される。石階段は、「水の手」の南側で緩傾斜の道Fに取り付く。総延長17.5m、幅は3.1m、比高差は0.47mである。この道は両脇に外側に面を揃えたやや丸みをもつ長方形の石を据え、路面を丸い小石をいたした土で舗装している。「水の手」の東隅でこの道は北で直角に折れ急傾斜面Gにつながっている。総延長は9.5m、幅は3.1m、比高差は5.5mである。この急斜面の下には倉庫群があり、この道はそ

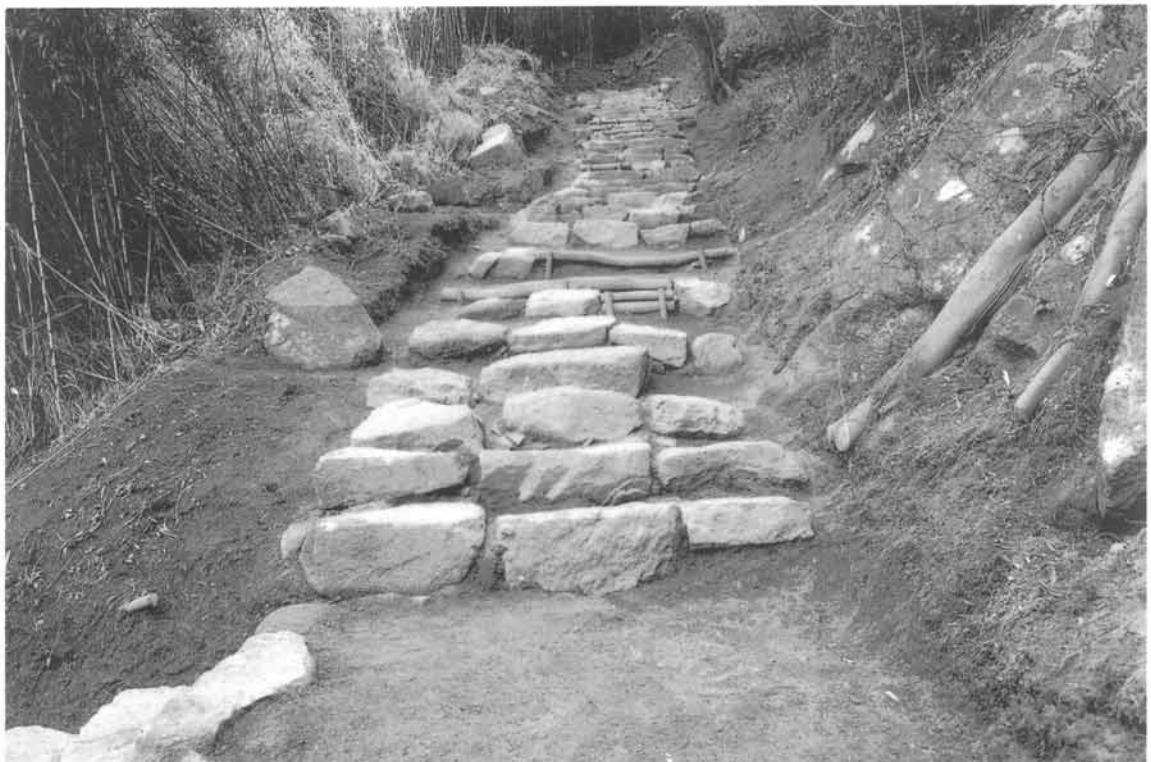
石階段D（北から）

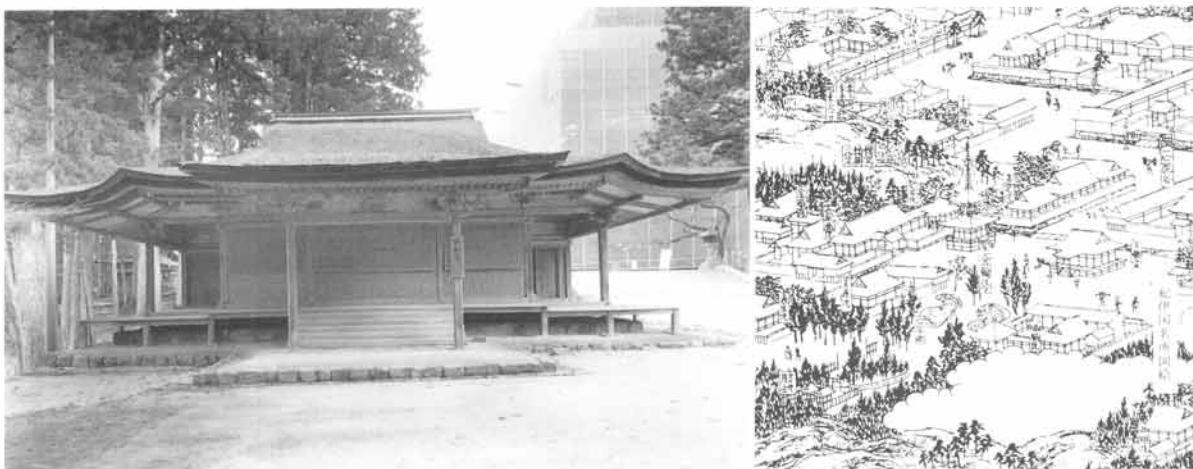
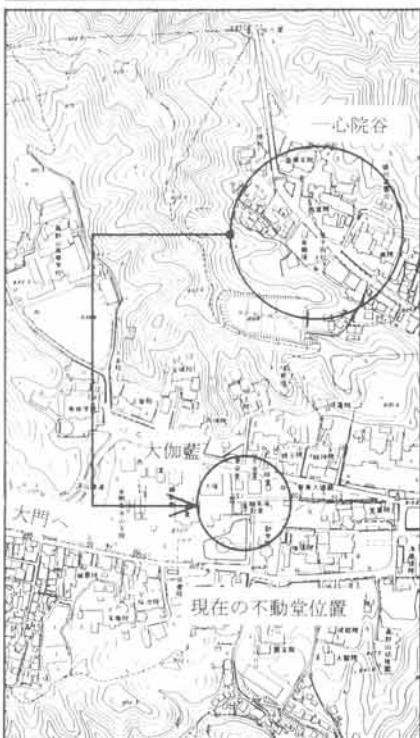
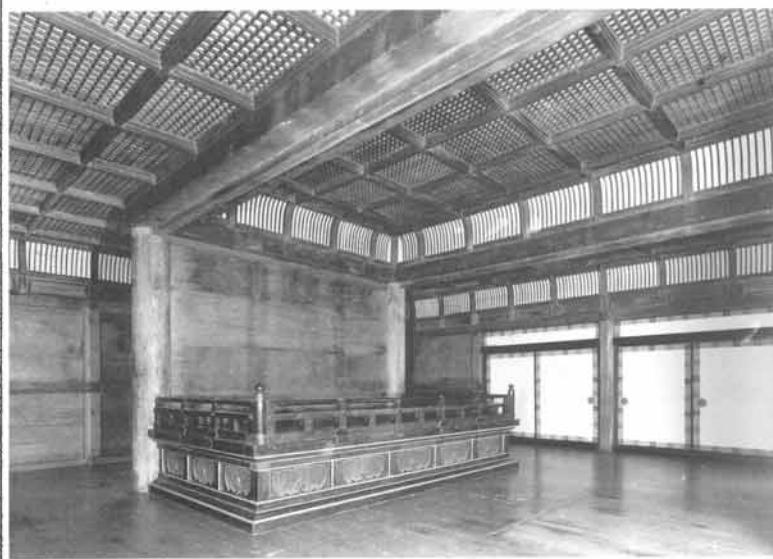
(左上) 不動堂正面全景 伽藍の一隅にあり、現在は東面している
 (左下) 現在の山内 移築前は一心院谷にあり南面している
 (右上) 「紀伊国名所図絵」より 移築前の不動堂周辺の様子
 (右下) 不動堂内観 来迎壁面を3分割する筋状の痕跡が見える

- ・移築前の不動堂は一心院谷の平地中央にあり、「心字池」を抱え込むように南面する。西面の蔀戸を跳ね上げれば、隣接する金輪塔の正面と対峙するが、また西方淨土を拝する設えであると考える。「心字池」は不動堂と一体の宗教空間を構成し、淨土庭園の趣を強く感じさせる。
- ・堂内は素木だが灯明や焼香による煤がなく、住宅風でありながら日常に使われた形跡はない。
- ・内陣を囲む四天柱間や下陣側回りの横架材には座付き金具の痕跡があり、絵巻等を参考に考えれば、堂内莊嚴のための幡や華鬘を懸けるものと推定できる。また来迎壁の背面には等間隔で10本の釘跡があり、釘1本ごとに布状のものを掛け垂らしたような痕跡が残る。
- ・堂内の床面ほぼ全域に無数に叩き傷が在る。特に十数カ所は集中痕で、行法や行者の配置を彷彿とさせる。華形大壇の下にも傷はあり、大壇は当初なかったものと推定する。
- ・須弥壇正面中央の蝙蝠狭間は取り外し可能で、その裏面と束の見え隠れ部分のみ簡素ながら塗りとし、開閉し人目に触れるこことを意識している。これは須弥壇下を納骨の場としたためではないかと考える。高野山内の坊院の堂塔に納骨した例は、記録ではかなり見受けられる。

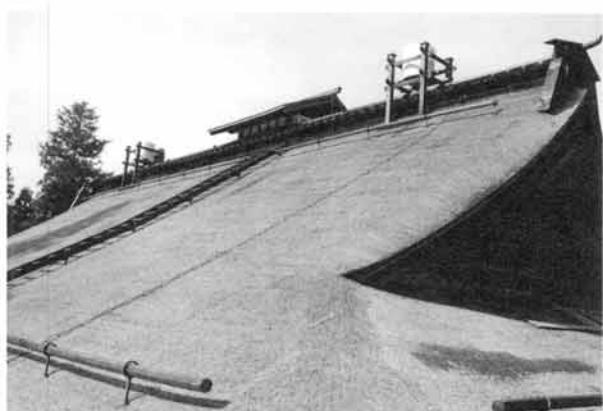
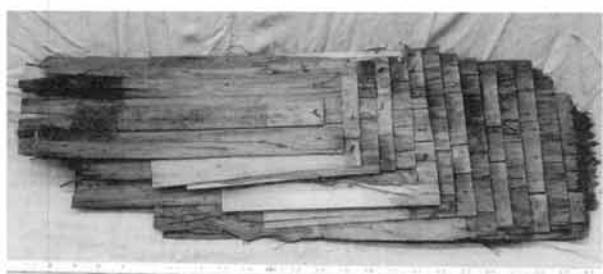
上：葺替の完了した大主殿庫裏の屋根
下：屋根裏に残されていた「ませ葺」の断片

なお庫裏の屋根葺替に際し、両妻飾の前包下に「ませ葺」が葺立て状態のまま残存し、また小屋内にも葺替時に取り外されたものが散乱して残り、もとの屋根葺の仕様が判明した。これらは檜皮とこけら板を交互に葺立てたもので、かつては高野山に一般的にみられた葺き方である。10 年程前まではまだ一部にみられたが、現在では全く失われている。全国的にみても滋賀県の豊満神社四脚門(国指定・元享 3 年)に残されている程度で、貴重な資料である。その仕様は軒付部

檜皮は長 43~52cm の箱皮を用い、こけら板は杉の柾目割で長 27cm、幅 4~10cm、厚 2mm 程である。葺き方は、葺足を約 23mm として一足毎に檜皮とこけら板を交互に葺立てている。こけら板は前後の二通りの位置に竹釘を打って止めているが、特に前列の竹釘は、見え掛かりとなる葺足位置に 45mm 程の横歩みで打ちつけ、こけら板上面で長 10mm 程の頭部を直角に折っている。従って屋根面の見え掛かりに折られた竹釘が並ぶこととなる。このような竹釘の用い方は、通常の檜皮葺、こけら葺ともに例をみないものである。

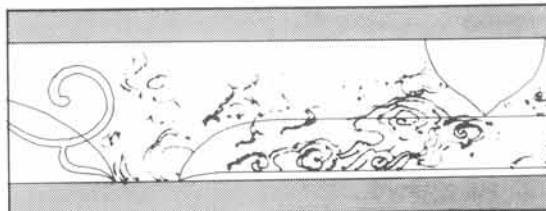
八王子社虹梁の当初文様　後塗りの塗料は殆ど剥落していた。一見して素木のようだが、斜光を当てると風食差により文様が浮かび上がる。ここでは一面に飛雲が描かれていた。

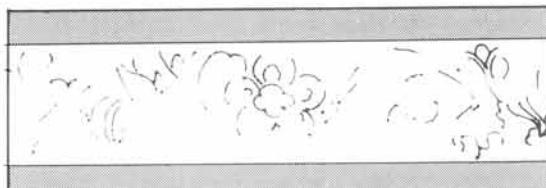
八王子社頭貫の当初文様　現状では波状の文様がごく一部残っていたが、当初は唐草と五弁の大輪の花であった。

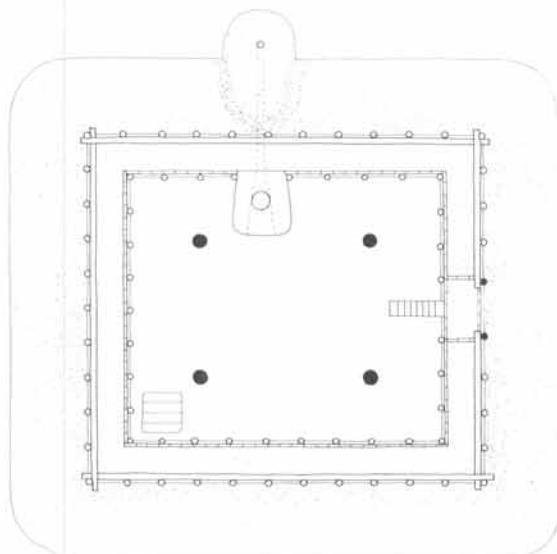
豊穴住居の平面図

西側の入口から階段を降り建物の内部に入ると半地下式の床面が広がり、その中央には屋根を支える4本の柱が建ちます。北東の隅には貯蔵穴が掘り込まれ南側の壁には煮炊き用の竈を造り付けに設置しています。

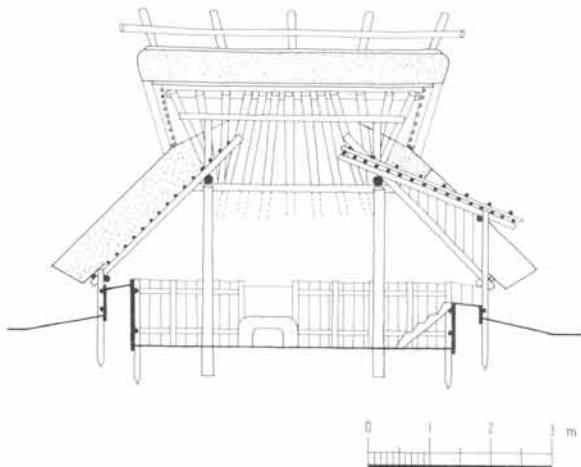
豊穴住居の断面図

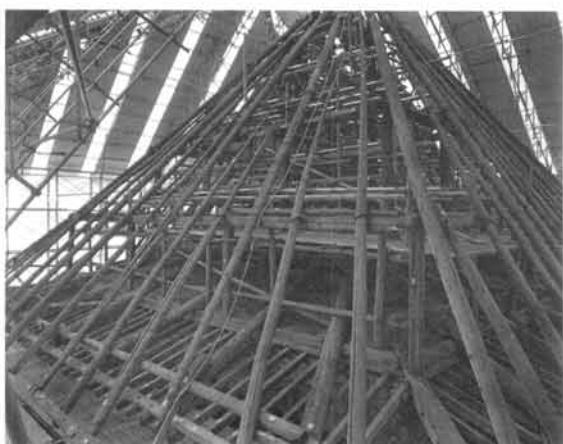
解体中—屋根野地の状況

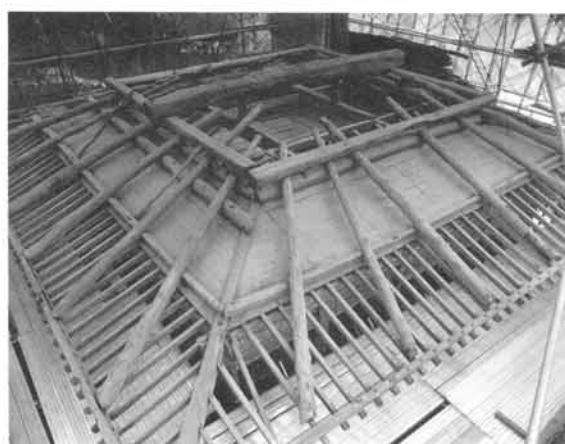
解体中—小屋梁・軒裏の状況

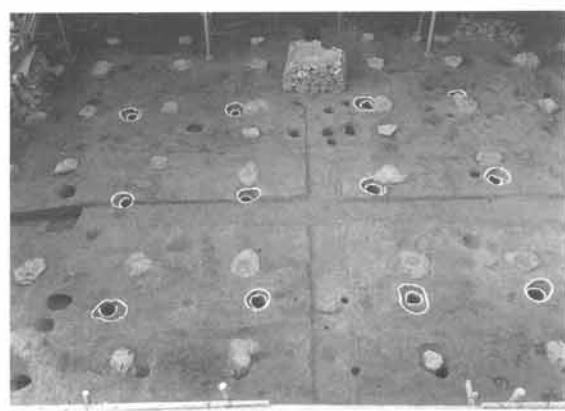
発掘調査の状況

その結果、基壇は地山の削り出しによるもので、表面の約6cmほどに土間叩きが施されており、石灰および砂を混入させ固く仕上げていること、この土間叩き表面にはほぼ全面に焼土が認められ、一部には焼け炭が残っており、さらに礎石も火を受けたため劣化しているなど火災の痕跡を顕著に示すものであった。また、この面で掘立柱建物の柱跡を検出した。

以上のような調査結果から、次のような建物の変遷を考えられるようになってきた。まず第一は、これまで考えられていなかった前身建物の存在とその焼失が事実として浮かび上がってきたことである。前身建物は、現在の阿弥陀堂の礎石に建っていたもので、規模はまったく同じである。ただし、縁束石の地業が認められなかったことから、縁は巡っていなかったものと判断される。その後、身舎とほぼ同じ規模の三間×二間の掘立柱建物が建てられている。これは、前身建物の焼失後に仮堂として建てられたものと考えられよう。次いで、前身建物と同じ規模の阿弥陀堂が前身建物の礎石・土間を再利用し、縁を付設して建てられている。これが現在の阿弥陀堂である。ただし、残念ながらこれらの変遷の時期については、判断材料となる出土遺物が極端に少なく明確にすることことができなかった。 (村田 弘)
