# (財) 和歌山県文化財センター年報

1 9 9 1

財団法人 和歌山県文化財センター

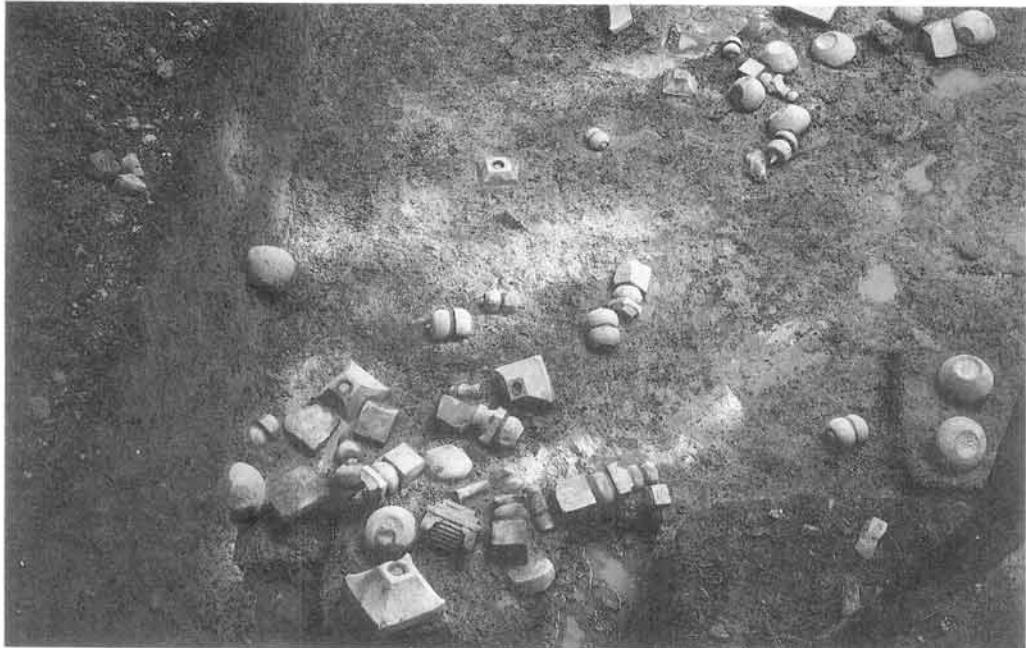
石造物出土状況

このうちIV区としている九社明神の裏手にあたる谷筋では盛り土の下、地山直上で200個余りの石造遺物を検出した。いずれも散乱したかたちであり、原位置を保ったものとは考えがたい状況であった。ただこれらの石造遺物を遺棄するにあたって遠くからわざわざ運んだとは考えられず、この周辺に安置されていた可能性が高いと言えよう。

石造遺物はいずれも和泉砂岩製で、五輪塔が大半を占め、中でも組合せ式のものが多い。そのほか宝篋印塔もかなりの数が出土しており、量的にはわずかであるが地蔵尊・板碑なども散見される。これらの遺物については現在整理を進めているが、記年銘の資料については残念ながら確認できていない。このため断定はできないが、その型式から15世紀以降16世紀中頃までのものと考えている。

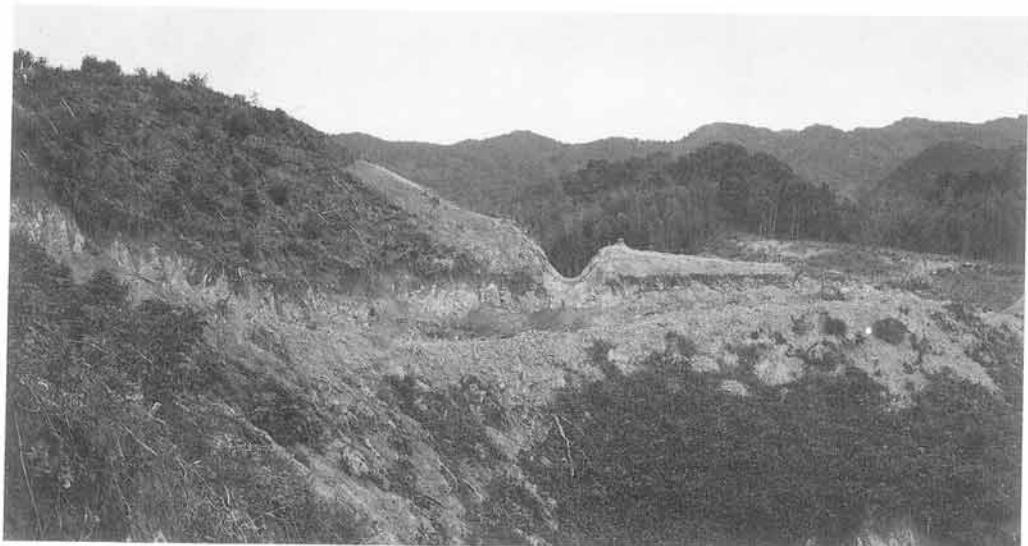
前山地区堀切

調査区中央で検出した凹み部分は、後世の堆積土と思われる山土が、中央部で厚さ60cm、北端および南端では1mほど堆積していた。この土を除去した結果この凹みの断面はゆるやかなV字形を呈し、長さ約12m、最大幅6mの規模で、深さは東側の切り込み部で約2m、西側の高い方から見れば約4mとかなりの深さであることが判明した。

岩盤を整形していることからも明らかに人為的な所産と考えられるが、今回の調査では出土遺物はまったくなく、この造られた時期およびその用途については不明と言わざるをえない。

ただ近世以降においてこのような造作を行う理由が考えがたいこと、また根来寺との位置関係などを考慮すれば、中世後期に根来寺の防御のために造られた“堀切”である可能性が高いものと言えよう。

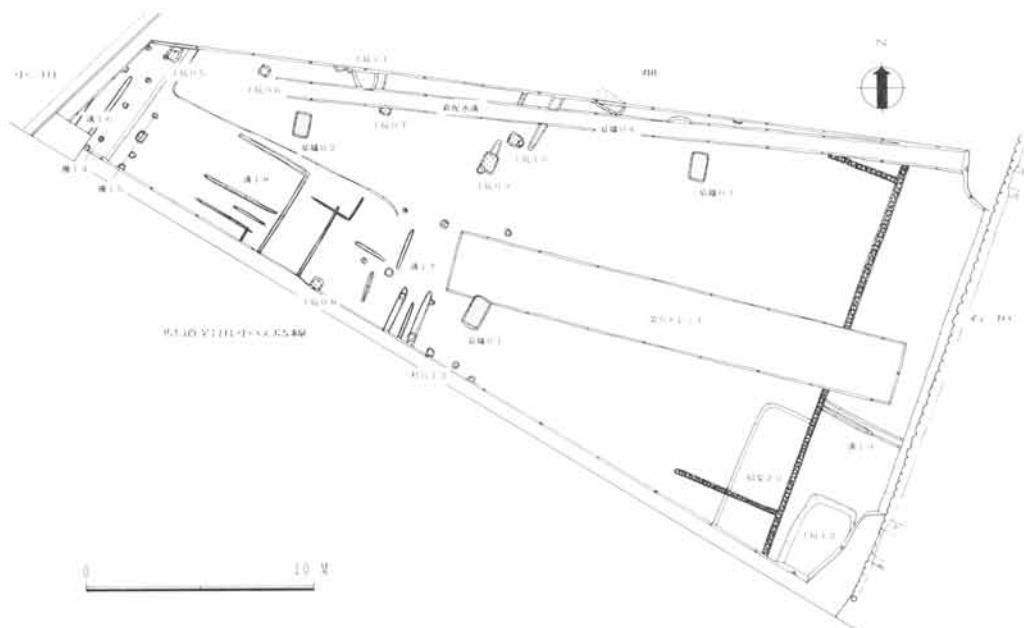
遺構配置図

- (1)墓壙 0 1～0 4 はいずれも長方形で（約1.4m×0.7m）、残存する深さは0.1mほどである。
- (2)土杭 0 5～1 0 は一辺約0.5mの方形に近い小土坑で、墓壙の可能性が高い。(3)柱穴 1 3 は調査区中央部にあり、散在しており、小屋のような構築物があった可能性がある。(4)柵 1 4・1 5 は南北方向に並ぶ柱穴で3間以上ある。(5)溝 1 6～1 9 は幅の狭い溝で耕作溝と思われる。(6)暗渠 2 0 は南北方向の石組の暗渠で、現代のものである。

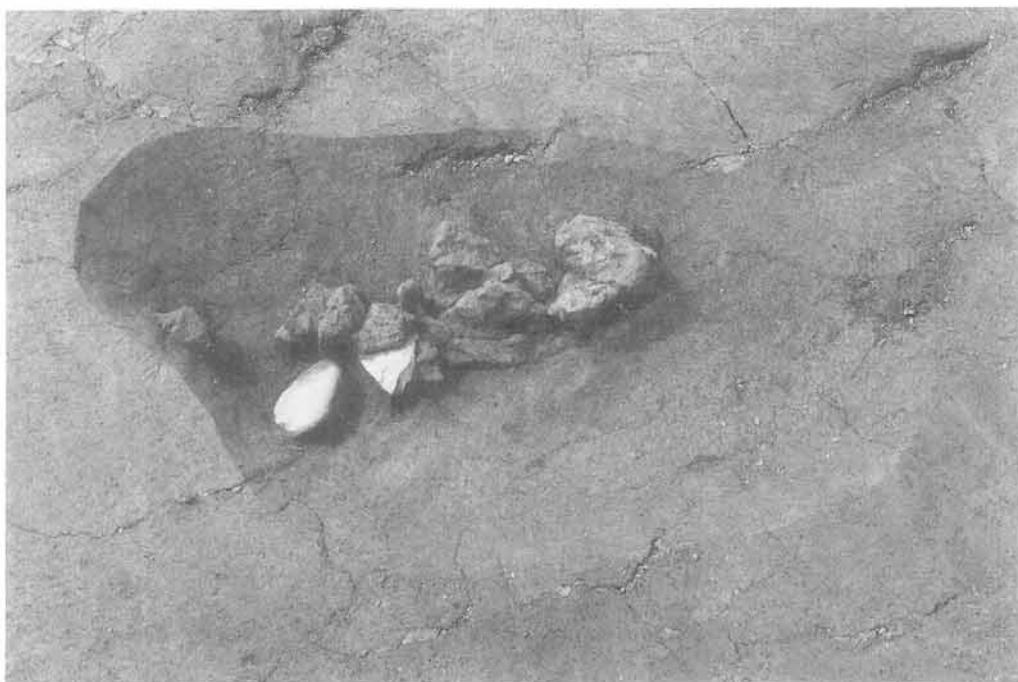
縄文晚期の炉跡

縄文時代晚期の遺構には柱穴群と炉跡・土坑があり、柱穴群は住居跡で炉はその付随施設だと考えられる。土坑は貯蔵施設ではないかと推定される。南に隣接する昭和62年度に実施した発掘調査区でも多数の柱穴群と炉跡が検出されており、当地周辺で縄文時代晚期の集落が営まれていたことが判明した。居住形態が平地式住居と屋外炉を基本とすることも明らかになった。今後、貝塚等の発見によって当時の生活様式が解明されることが期待される。弥生時代後期の主たる遺構は溝である。溝の方向と周辺の地形から、調査区の北西部に広がる微高地に集落の中心があったのではないかと推定される。古墳時代後期の主たる遺構は溝と柵である。このうち、一条の溝は谷状地形にほぼ並行して延びており、柵もこの溝と並行に築かれていたと考えられる。本遺跡の南部で過去に実施した調査区では飛鳥時代（7世紀前半）の遺構が主体であったが、今回の調査区では6世紀後半の遺構が主体を占めることが判明した。（黒石哲夫）

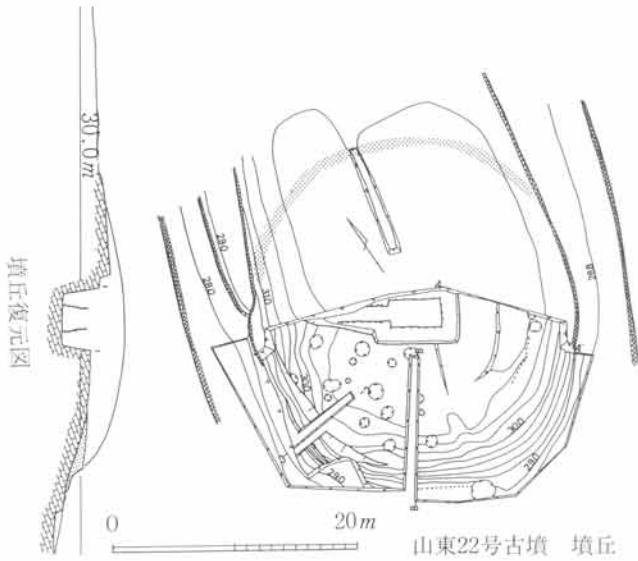
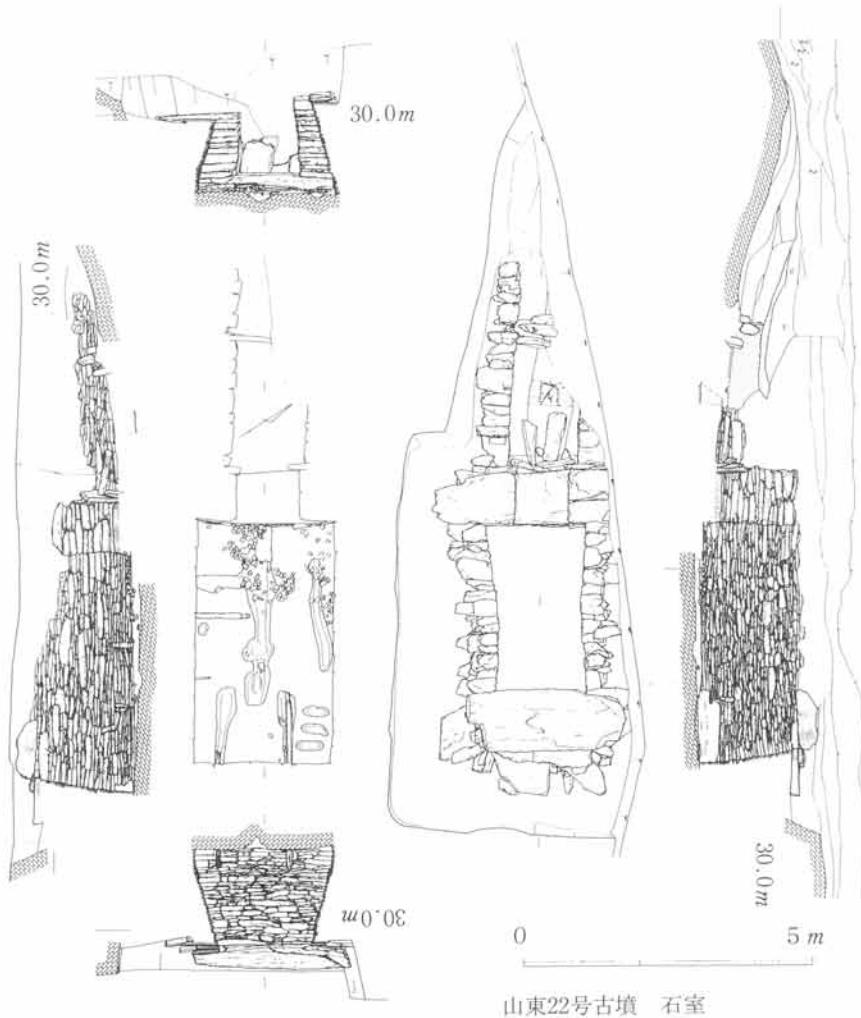
本古墳の主体部は西北に開口する両袖式の横穴式石室であるが、開墾により石室の上部は失われ、内部構造の一部も盗掘時に破壊されていた。

石室は結晶片岩の割り石で構築されており、石棚および玄室前道部をもつ岩橋型横穴式石室の特徴を備え、玄室に二組の造りつけの棺台がある。奥壁の棺台には造りつけの石障が付随しており、左右の側壁にその基部が遺存している。排水溝は石室の中軸線上に掘削されており、玄門基石から羨道部では板石で蓋がされているが、玄室内は素堀のままである。

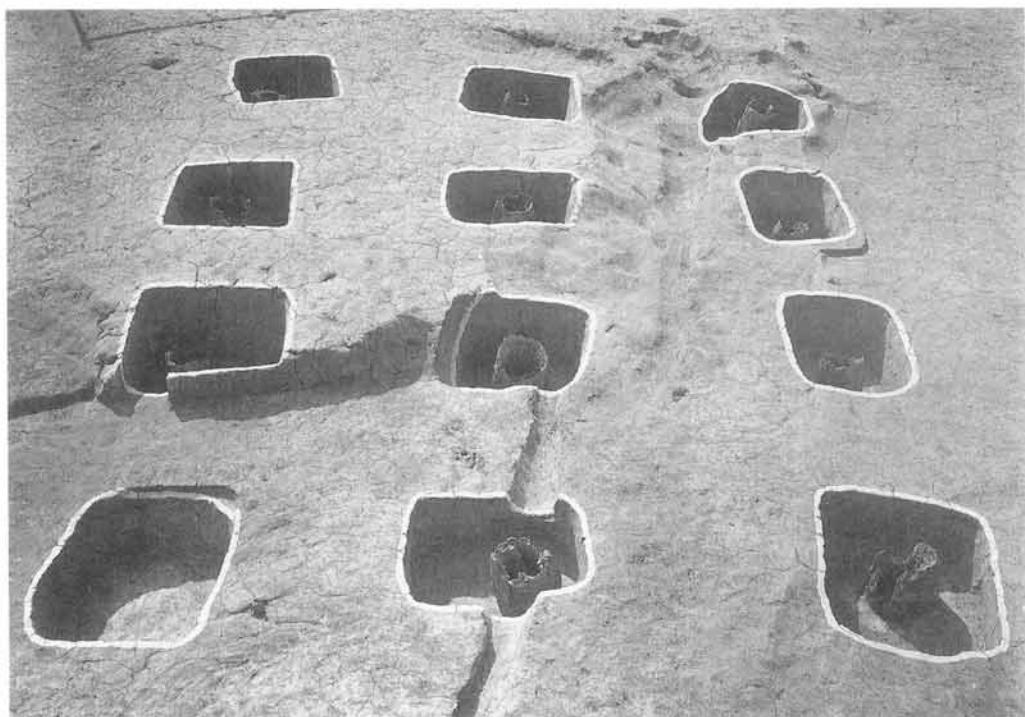
A-2区検出堀立柱建物

A-2区で検出した掘立柱建物は、桁行3間×梁間2間の総柱建物で、方向はN-15°-Eである。柱掘形は一辺0.7～1.0mを測り、正方形のものと長方形のものとがある。柱穴12個のうち、北東隅の1個を除いた11個には柱が遺存していた。柱は最も残りのよいもので、直径約40cm前後、長さ約60cmであるが、半数以上は柱中心部が腐食し空洞化している。掘立柱建物は、その構造・規模から倉庫として機能していたものと考えられる。南側に位置する第1次調査区でも、ほぼ同じ方位をもつ、同時期の掘立柱建物2棟が検出されているが、柱穴の規模が小さく、側柱建物であることなどいくつかの相違点がみられる。

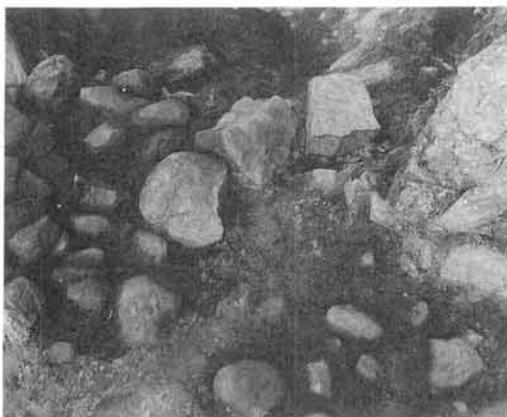
深山遺跡石敷炉

2 基以上の炉跡を検出した。石敷炉の場合、扁平な板石を敷き詰めたものが多いが深山遺跡では、無秩序に構築された炉であったと理解している。その理由は以下の 3 点からである。①多くの砂岩質の礫が二次加熱により変色し、暗紫色の物質が付着している礫も多いこと。②製塩土器が多く出土し、量的には薄手の丸底土器が多く、丸底に伴う時期とすれば、扁平な石より、角礫の方が安定しやすいこと。③同じ紀伊水道に面した岬町小島東遺跡の製塩炉と酷似すること。以上のことから、時期を古墳時代後期以降とすれば製塩炉である可能性は高いと考えられる。尚、この製塩炉の下層には炭・灰を多量に含む別の礫群を確認しており、先行する炉跡が存在したことは確実である。

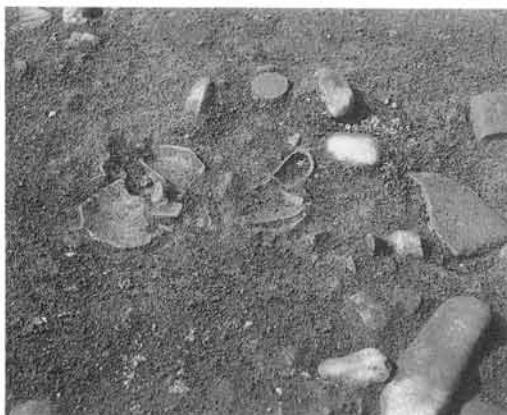
大目津泊 I 遺跡製塩炉

搅乱された石敷製塩炉を検出した。時期は庄内～布留期と考えられる。この遺跡から出土する遺物は製塩土器だけでなく、日常的、祭祀的な土器まで豊富にある。これらの土器の中には畿内中枢部からの搬入品と考えられるものも存在する。

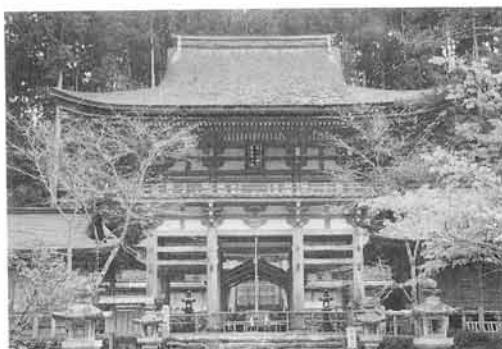
楼門 正面全景

本殿は規模の大きな一間社春日造りで4棟が並んでいる。社殿内に安置する宮殿と共に重要文化財に指定されている。楼門は三間一戸楼門檜皮葺で、本殿の前（北）に位置し、左（東）右（西）に神饌所と拝殿が接して建っている。建立年代は明らかではないが、室町期の様式技法を示している。「高野春秋編年輯録」には、明応4年（1495）に天野宮火災、永正九年（1512）天野宮落慶の記述があり、楼門はこの時の造営と考えられる。建立後の修理の詳細は明らかでないが、昭和7年（1932）に解体修理、昭和38年（1963）に屋根葺替が行われている。

今回の修理は、既に耐用年限に達している檜皮葺の葺替を主として計画されたが、斗拱、連子窓などに、このまま放置出来ない程度の甚大な虫害が認められたため、木部に及ぶ根本的な修理を行うこととなった。しかし解体修理から60年余りしか経過していないこともあり、小屋組や軒廻りなどには大きな破損が無い。そこでこの健全な部分は解体せず、修理の必要な部分のみ解体するような施工の方法を試みた。手順としては先ず二階部分の造作を取り外し、そこに鉄骨の梁を通して構台を組み、それから支柱で軒廻りと小屋組を支えて持ち上げ、その後二階の斗拱から一階の斗拱までを解体する予定である。

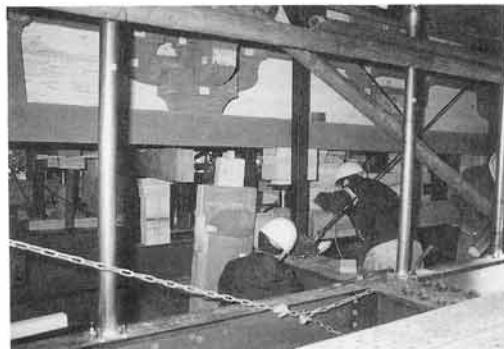
二階柱の解体（斗拱から上は持ち上げ、仮に支えている）

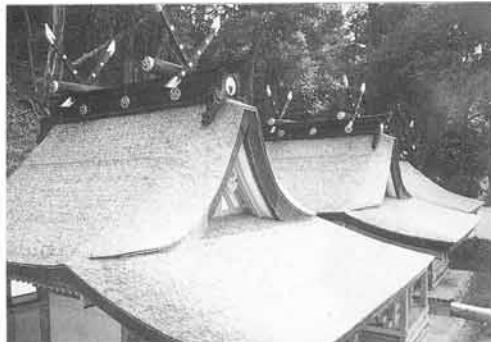
本殿屋根葺替完了の状況

宝来山神社は、伊都郡かつらぎ町萩原にある。本殿は一間社春日造りで4棟が並列している。本殿4棟の両脇に二間社流造りの末社が1棟ずつあり、本殿、末社合わせて合計6棟の社殿が並んで建っており、独特の社殿構成の美しさを見せている。神社の創立の経緯は明らかでないが、現在の本殿は棟札によって、慶長19年（1614）に建立されたこと、神社に近い折居村と大藪村の工匠が造営に携わったことなどが知られる。末社の建立年代は資料がなく不明だが、様式からみて江戸時代中期（18世紀前半）の建立と推定されている。本殿、末社とも昭和45年（1970）から47年にかけて解体修理が行われている。その後20年を経過し、今回は屋根の檜皮葺の葺替と、軒下の三和土叩きの補修、箱棟の部分的な補修、箱棟飾り金具の補修、防蟻処理など維持的な修理を行うことになった。檜皮葺の耐用年数は20～30年とされているが、ここでの檜皮の磨耗の状態を見ると、ちょうど葺替の時期にあることがうなづける。

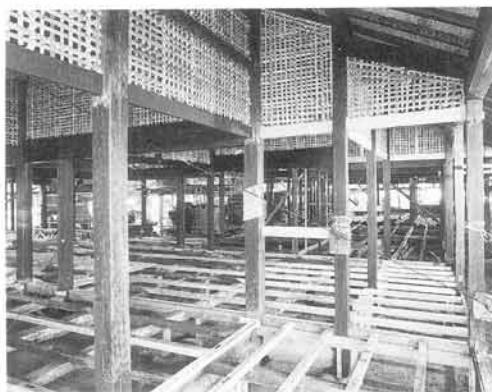
居室部の軸部の組立

主屋工事は、平成元年10月より始まり平成4年9月で工事完了の予定である。今年度は組立て工事を継続して進めており本工事も順次終えてきている。屋根工事の完了に伴い、素屋根を解体して7年ぶりにその姿を見せている。（素屋根は1984年に建設。）

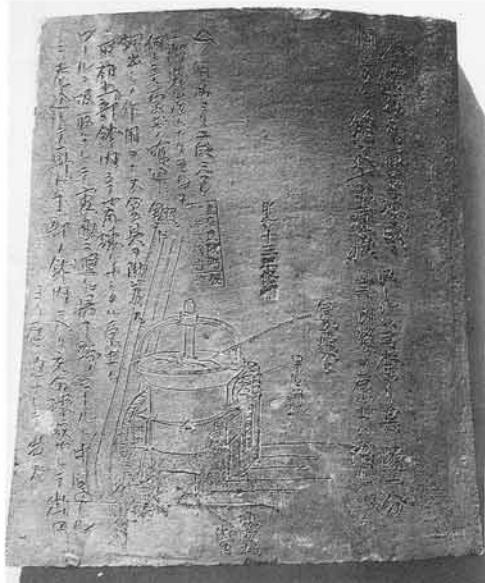
籠書きのある瓦（昭和13年のもの）

根来寺多宝塔は、文明12年（1480）から天文16年（1557）まで67年をかけて建立された日本最大の木造多宝塔である。大師堂は弘法大師空海を祀る比較的簡素な三間堂で、様式的に見て明徳2年（1391）の建立とみられている。今回の修理は、平成2年10月から平成3年9月まで、屋根本瓦葺の部分的な葺替え、大師堂内部の彩色の剥落止め、漆塗りの補修などを行った。多宝塔・大師堂とも昭和12年（1937）から14年にかけて解体修理がされており、この時に補足した瓦の中から籠書きのあるものが26枚発見された。瓦の製造工程や、補足数量、金額、職人の経歴などが絵を交えて書かれてあり、瓦の製作に当った職人の生の記録として興味ある資料である。
