(財)和歌山県文化財センター年報

2001

財団法人 和歌山県文化財センター

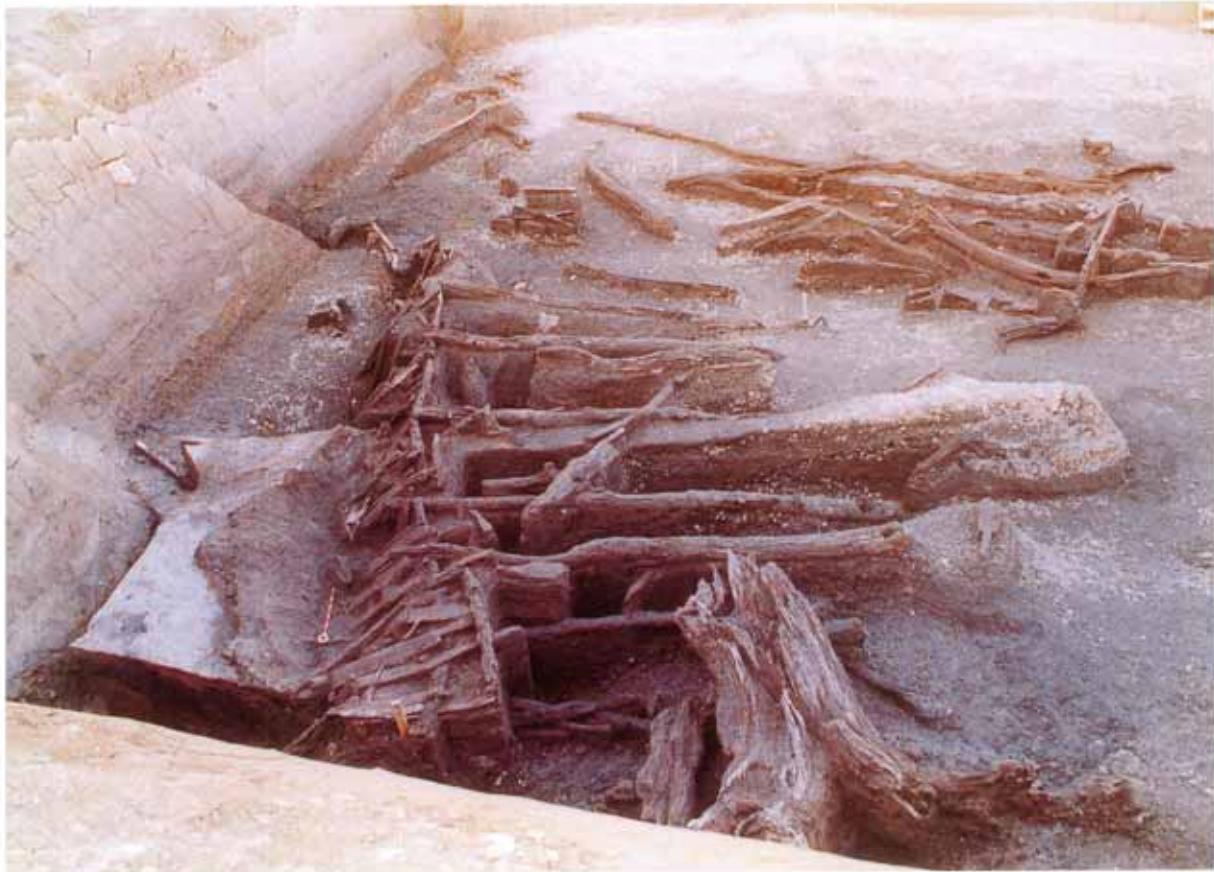
1. 徳藏地区遺跡 弥生時代前期の井堰

まず、特筆されるものとして、旧河川の一箇所から弥生時代前期の河川の流れを制御・調整するための井堰の発見がある。井堰は、高度な土木技術を駆使した本格的なものであり、井堰の土木技術が鮮明に判明する弥生時代前期の例としては全国的に見ても稀である。また、井堰の前面に盛られた土の上から、網代

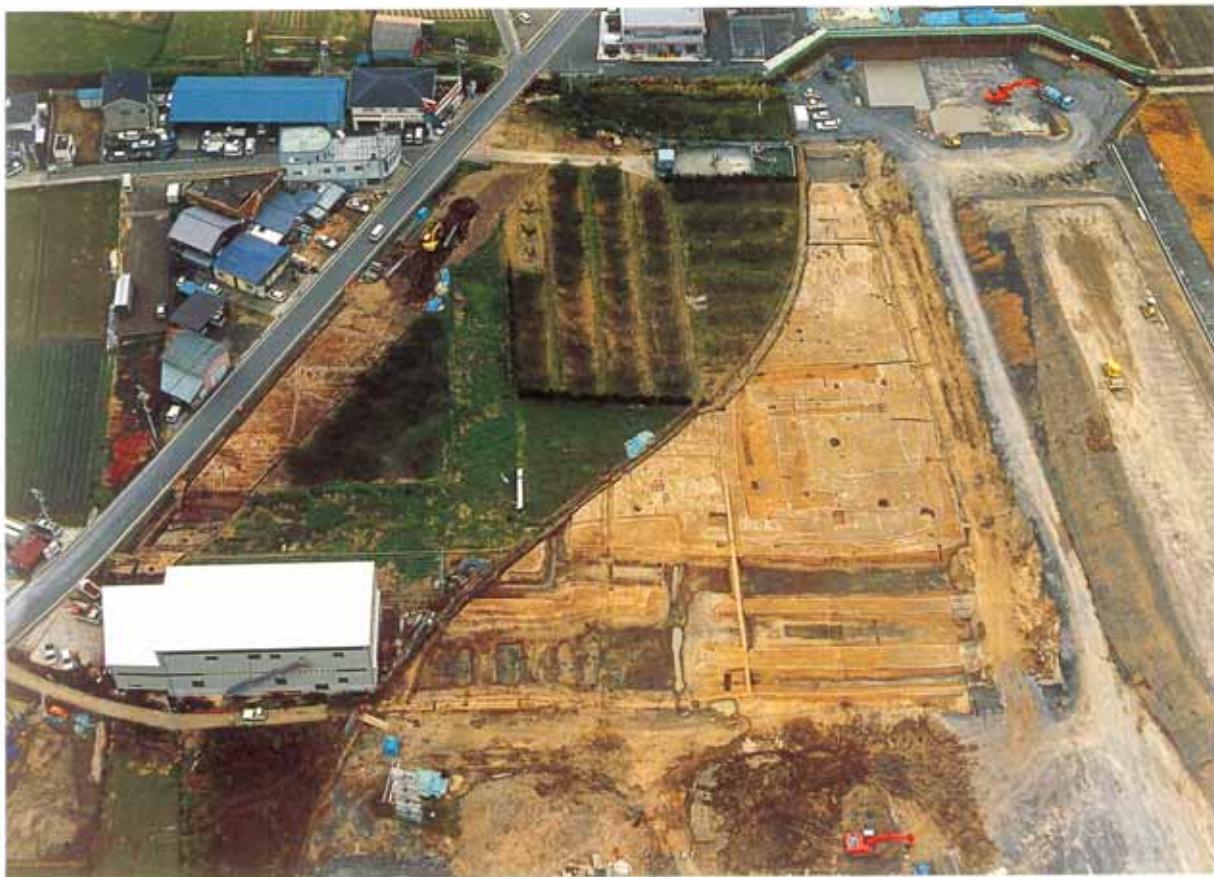
2. 高田土居城跡 北外郭部（航空写真）

次いで、室町時代の高田土居城跡の調査が行なわれ、北外郭部を囲む幅17mの外堀の構造と東西・南北に走る通路・溝で区画された屋敷地から掘立柱建物跡・井戸・埋桶等の存在が明らかとなった。高田土居城跡の東辺外堀内では橋脚遺構・土留め材による護岸などの施設が検出された。また、外堀の北東隅部分の調査において、北側から流れ込む旧幹線水路から外堀2・3に導水する経路が明確になり、外堀の機能の一端を確実に把握することが可能となった。

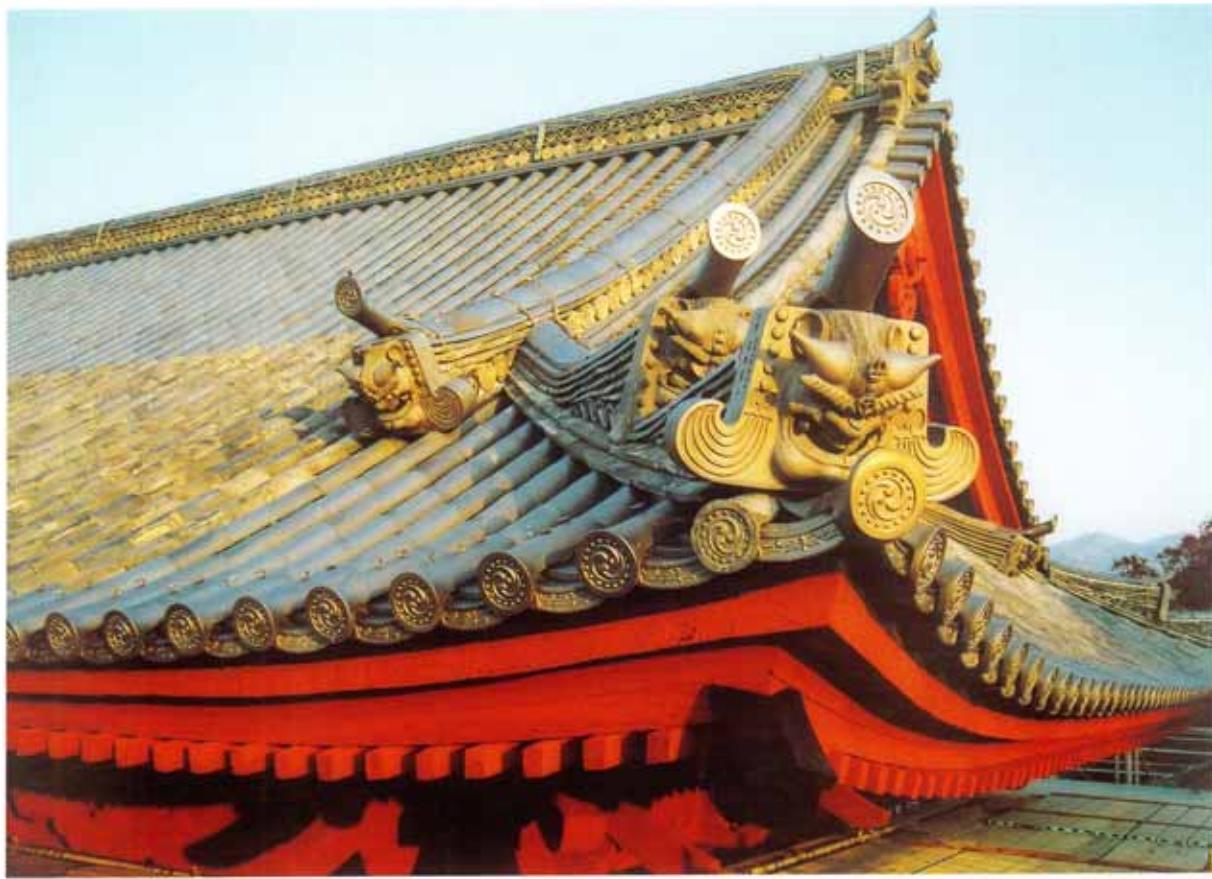
3. 粉河寺大門 屋根本瓦葺き

本瓦葺きは屋根荷重の軽減が課題であったので、二階柱通りより外側の瓦を、葺き土を用いない空葺き工法で葺

き立てた。土居葺き板上に瓦桟を取り付け、瓦吊り用の銅線で瓦桟と瓦を繋結する。土居葺き上には水切り銅板を敷き込み、雨水に備えた。

柱通りより上部は、従来通り土葺きの仕様とした。当初の葺き土は、明るい黄褐色の粘土質の土で、粘りがあり、切り藁の割合がかなり多く、現在でもよく形状を保っていた。棟積み部分では石灰の固まりが多く見られた。施工に当たっては、平葺き部分は、解体した当初材に切り藁を混ぜて寝かし、二度練り返したものを使用した。丸瓦伏せおよび棟積みは南蛮漆喰に変更した。

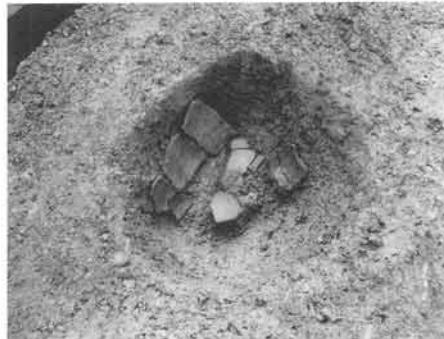
Pit-59 土器出土状況

本年度の調査区は県道粉河加太線を挟んで楠見小学校の北側に当る地区である。調査では4面の遺構面を確認したが、このうち第1・2面は室町時代、第3面は鎌倉時代と考えられる。各面ともいくつかの土括・柱穴などが検出されたが、具体的な遺構を復元するには至らなかった。第4遺構面では下図にも示したように、建物跡のほか北西から南東に流れる幅50~70cmほどの溝を3条検出している。このうち建物1は、出土遺物から平安時代末ないし鎌倉時代初めと思われるもので、柱穴の径は30cmほど、柱間は2.4mを測る。規模については調査区外に延びているため不明である。3条の溝のうちSD-34としている溝からは縄文時代（晚期か）の土器片が少量出土している。他の溝については、遺物がなく時期は不明である。また、Pit-59からは写真にも示すように弥生土器の壺・甕片が出土している。

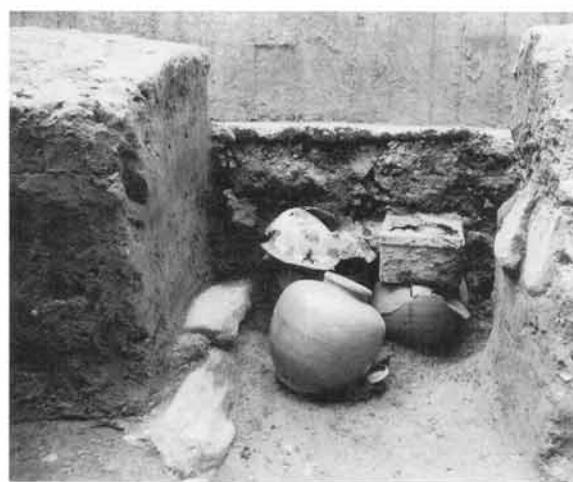
写真1 防空壕遺物出土状況

調査区④～⑥では、第1遺構面で焼土の堆積を確認した。焼土を除去すると、長軸を南北方向に揃えた防空壕4基が検出されたが、いずれも完存しておらず規模等は不明である。しかし、防空壕内には、焼土、赤色化した瓦、融解したガラス瓶などが堆積しており、うち1基には炭化した穀物の入った壺、重ねられた金属製バケツ6点、金属製小箱1点、洗面器1点などが納められていた（写真1）。第2遺構面では、土坑のほか礎石据付穴を約20基検出した。調査区幅が狭量のため礎石建物の全容は明らかでないものの、礎石建物および建物の建て替えの存在を確認した。第3遺構面は、瓦組遺構1基や溝、土坑を検出したにとどまる。ただし、層位関係から第3遺構面より下層に属すとみられる石材の一部を検出したため、これを第4遺構面として調査した。その結果、石積護岸を備えた南北方向に走る流路状の遺構を検出した。これにより、第3遺構面で検出した石材は流路状遺構の石積護岸の一部であったことが判明した。

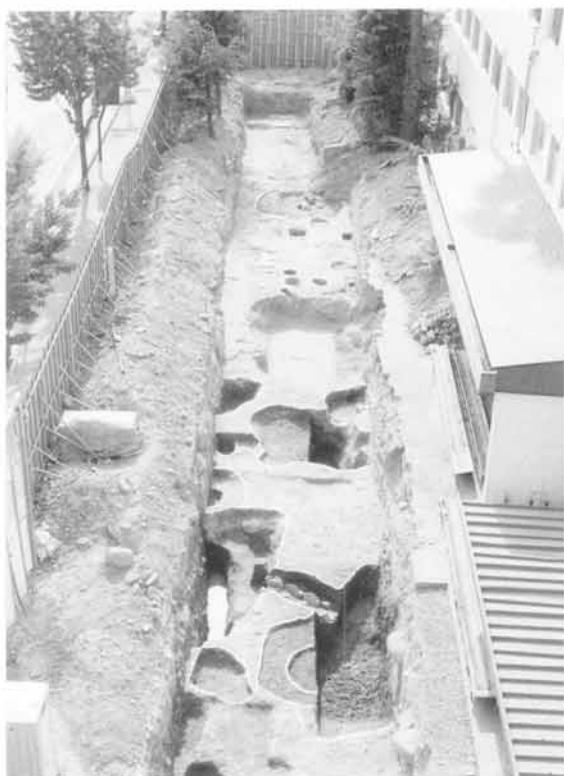
写真2 調査区①全景

調査区①では、第1遺構面で和歌山大空襲によるとみられる焼土の堆積を確認した。焼土を除去したところ、礎石列とコンクリート製床および排水溝を検出した。排水溝内には焼土と多数の赤色化した瓦片が堆積しており、被災した和歌山高等小学校の施設跡とみられる。第2面遺構面では、石組井戸1基、石組溝4条、石積遺構1基、石組枡2基、集石遺構1基のほか、多数の石材使用の遺構を検出した。さらに、礎石2基、礎石据付穴4基などの建物に関連する遺構を検出したものの、明確な建物にまとまらなかった。第3遺構面では、石列2基、石組遺構1基、石組溝1基、土坑11基などを検出した。土坑には、長径5m、深さ1mを超える大きな土坑が3基存在し、これらの土坑からは、陶磁器片、焼塩壺、土人形、泥面子などが多量に出土した。このことから、これらの大規模土坑は塵芥溜めとして機能した廃棄土坑であったと考えられる。

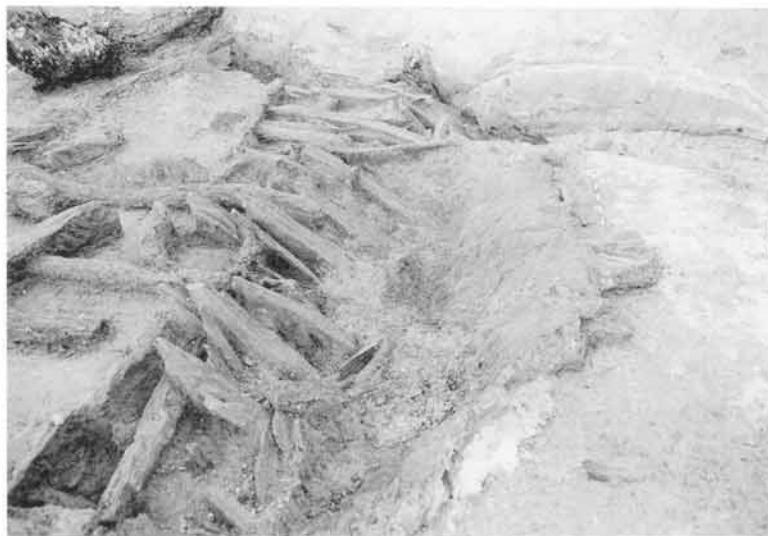
弥生時代前期の井堰に伴う網代

が出土しており、従来知られていた網代を土木技術に利用する事例よりさらに遡るものである。これらの旧河川から、縄文時代晚期の突帯文土器、弥生時代前期の弥生土器、凹石、木製農耕具（横鋤・鋤状木製品）などが出土している。

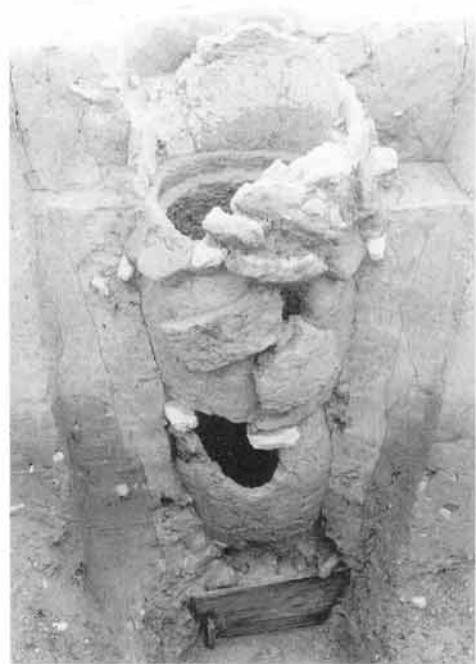
近世の溶解炉転用井戸

今次の調査により高田土居城の北外郭部の構造が明確になると共に、土壘推定地及び通路と考えられる地点から、井戸を検出した。三段に積み上げられた井戸枠には、近世の溶解炉が転用されており、溶解炉の炉体を井戸枠として転用した重要な意義をもつ井戸である。近世の溶解炉転用井戸の掘形は直径約1.8mの円形である。残存の深さは約2.5mを測る。井戸枠は炉体を三段に積み上げ、最上段は二重構造をなしていた。一個体の炉体の規模は直径80~85cmの円筒状のもので、やや中膨らみである。厚みは4~6cmを測るが、この内0.5~1cm分は珪酸が高熱により噴き出している。また、中段の炉体部分には直径約20cmの鞴の羽口を差込む穴が認められた。下段

の炉体には、殆ど朽ちてはいるが上部と下部に竹の籠で補強していた。また、基底には厚み2cm、縦35cm、横80cmの板材を方形に組み合わせ井戸底とし、その隅頂点毎に長さ40~60cm、直径3~5cmの棒状の丸木を斜めに渡し、その上に炉体を設置している。出土遺物は掘形の上層で瀬戸天目茶碗1片が出土しているのみで、この遺物から井戸の廃絶を17世紀とみることができる。溶解炉が完全な形で発見されたのは日本で初めてのことである。溶解炉が出土したことにより、炉の構造・機能など、日本における鋳造技術の復原が可能になったことの意義は非常に重要である。

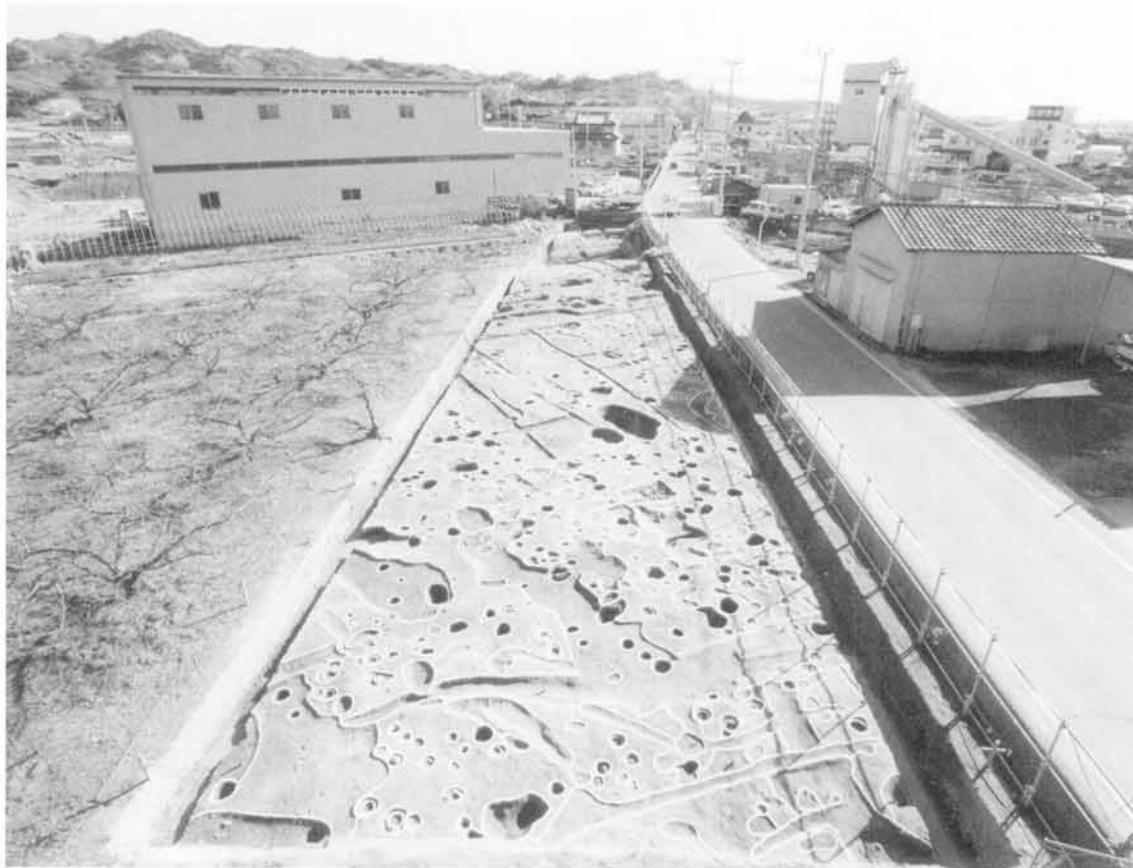
第5層上面 全景（北西から）

内郭部際の両方で、土壘を検出した。基底部の幅2m、厚さ20cmが残存していた。土壘はシルト質の土を幾重にもつきかためている。第5層上面からは多数の柱穴を検出した。掘立柱建物を主

体とする建物が建っていたと考えられる。また層位的には一層上であるが、礎石建物も検出した。形状や出土遺物から一時期古いと考えられる堀6は、今回の調査では、南では堀6として、西では堀2として検出した。堀6と堀2は、同一規模である。外堀も東側外堀として堀7を、西側外堀として堀1を検出した。堀6と堀7には、切り合いがあり、東側外堀に該当する堀7が堀6を切る関係にある。それ故、一時期古い時期に堀6・堀2が存在し、その堀を埋めて大きな東側外堀7が作られたことが判明した。埋めた時期は、徳蔵地区遺跡第5次調査の堀6では、15世紀後半である。堀の形状や出土遺物からみて、堀3・5と堀7・1は、内堀と外堀の関係にあり、条里に沿って掘削されている堀2・6は、一時期古く掘削されている。

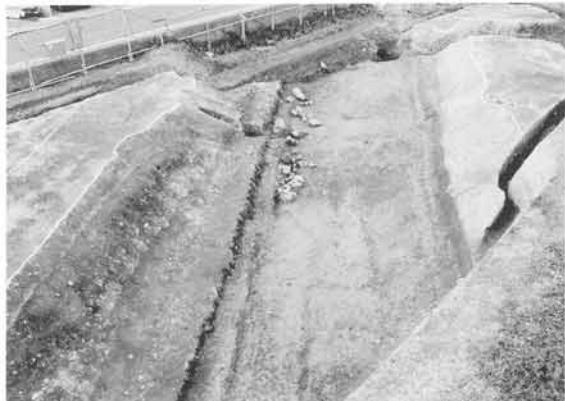
堀3（東から）

高田土居城の北外郭部を巡る外堀は、北辺と西辺は二重、東辺は三重である。北辺の外堀はほ

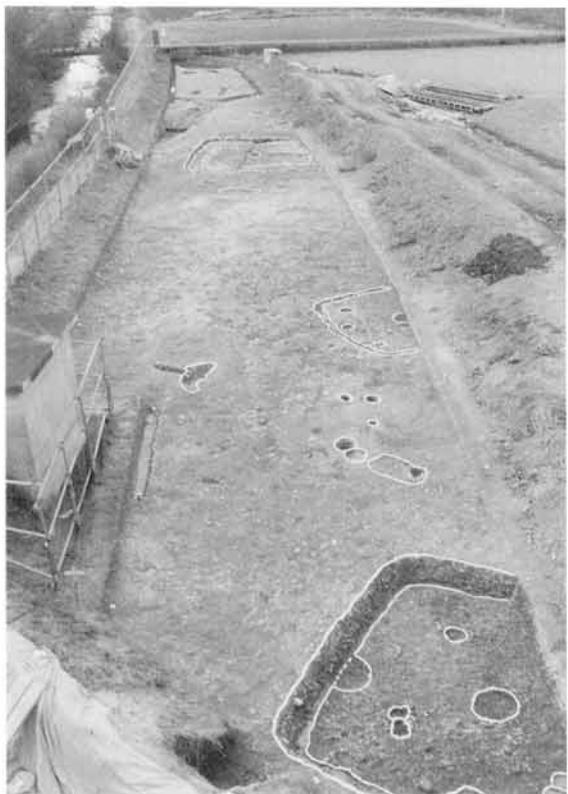
①～②区全景

このうち①②区においては4棟の竪穴住居を検出した。いずれも出土遺物から古墳時代初頭と考えられるもので、SB-26としている住居（写真参照）を除けばかなりの削平を受けており、残りは極めて悪い状況であった。平面プランはいずれもやや隅丸状の方形で、一辺5mほど、中央に炉が掘られている。この時期の竪穴住居としては、平均的なものと言えるであろうが、このうちのひとつは建替えによる拡張をおこなっており、一辺7mと大型の住居となっていた。なお、この①②区は南側から伸びる丘陵地の末端部に当たる場所であり、集落のはずれと考えられよう。

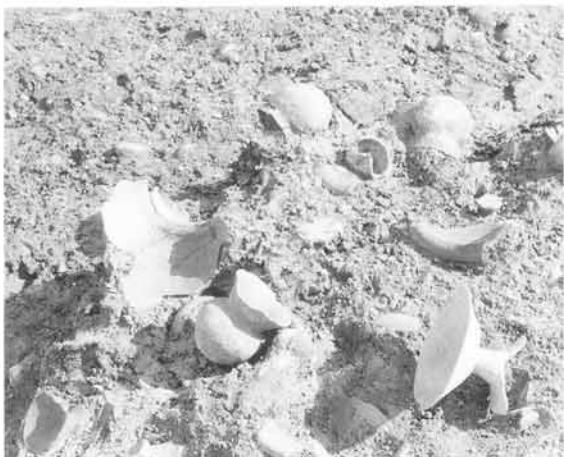
④区 暗灰色土Ⅱ 土器出土状況

④区は、先に述べた丘陵の末端部から谷地形へと緩やかに落ち込んでいく地点に当たっており、ここでは、その縁辺部を巡る古墳時代後期の幅2mほどの溝を検出した。また、落ち込み際の暗灰色の堆積土から古墳時代初めの土器が多量に出土している。（写真参照）

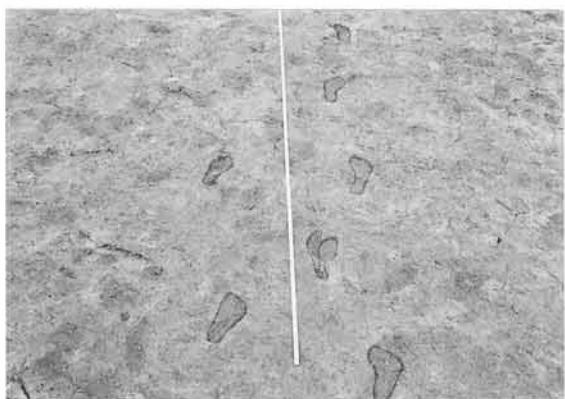
①区 中世の人の足跡

①区の調査 ①区では中世の面で、水田畦畔の痕跡を確認した。幅約50cm前後で、主軸が北北西方向で現状の水田区画とほぼ平行する。この面では人や牛の歩行した足跡を検出した。縄文時代晩期の面で、北から南へ流れる幅約7~9m・深さ約1.0~1.2mの自然流路を検出した。突帯文をもつ深鉢の破片が少量出土した。

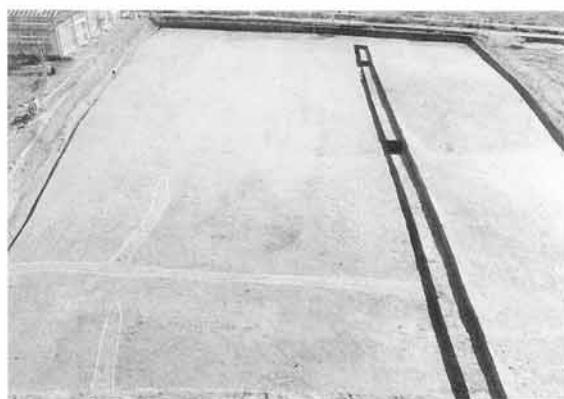
①区 中世の水田畦畔

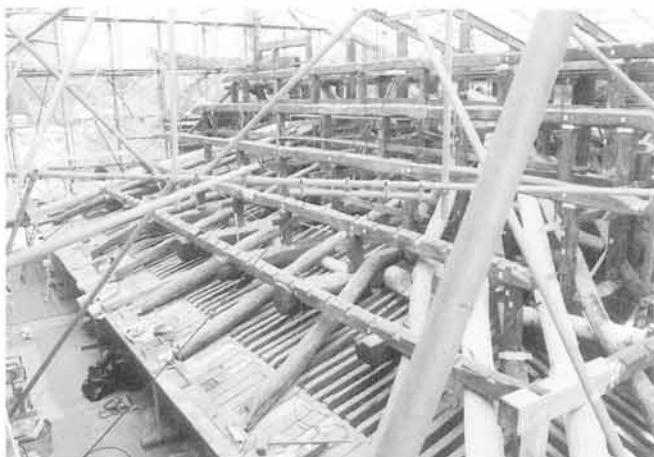
1. 小屋組組立

今年度は小屋組の組立より開始した。部材は捻れなど多少の変形はあるものの概ね健全で、束ほぞの修理および母屋桁の一部の修理・取替えに止まった。しかし現状の小屋組は、組物の潰れや軒先の下垂が原因と見られる不陸が生じ、特に棟両端の妻飾り部分での下がりが大きかった。組立に当たっては、梁および束の仕口に飼い物を入れて高さを調整し、全体のバランスを見ながら不陸を修正した。

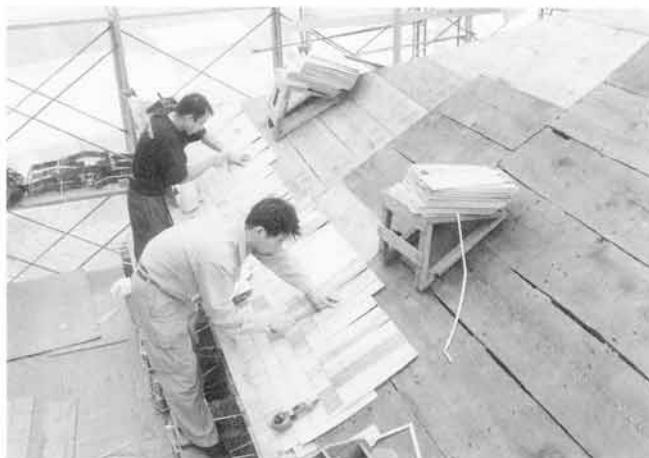
2. 土居葺き工事

土居葺きは、宝永4年当初の仕様がよく残り、貴重である。土居葺き板は、長36cm×幅12cm前後×厚3mmの良く目の詰んだ杉板で、柾目・板目の両方を用いる。竹釘は長3cm×径2mmと、現在市販されているものより細いことが特徴である。施工に当たっては、当初材を極力再用するように努め、また、西面の約2.2m四方分を野地板ごと大ばらしにして置いていた当初材を、元の位置に復旧することを試みた。

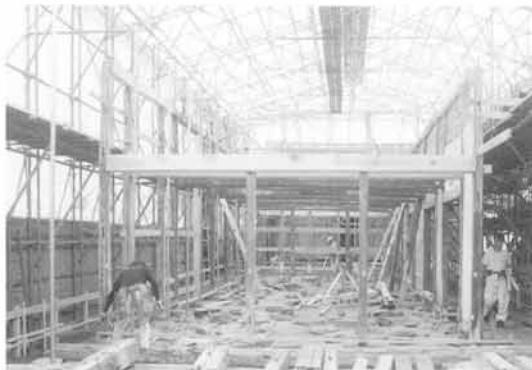
写真3 長屋蔵の解体状況

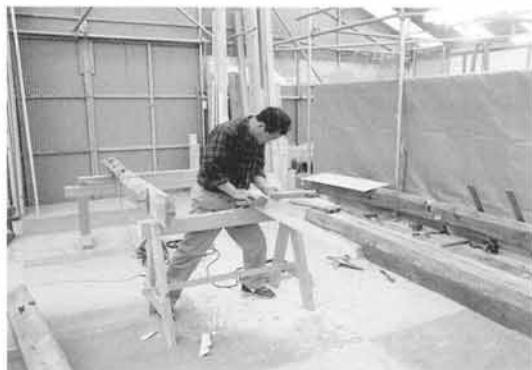
写真4 長屋蔵部材のつくろい

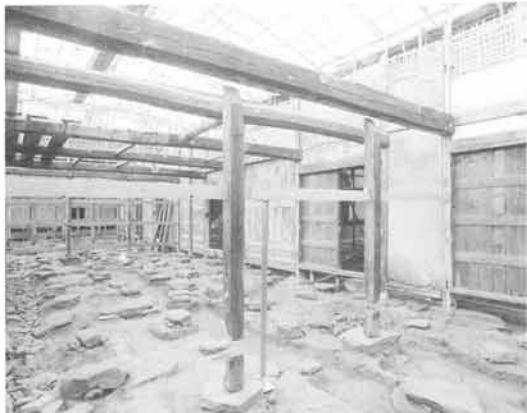
長屋蔵 復旧する間仕切壁の切断・転用されていた柱を旧位置に納めた状況

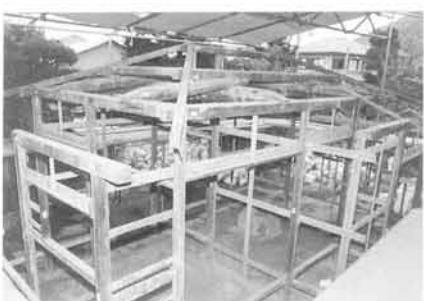
写真2 茶室の解体状況

茶室は破損が大きく、素屋根建設の支障にもなるので、いったん解体した。各部の仕様を調査しながら解体を行い、解体部材は復原を考慮し保存格納している。 (御船 達雄)

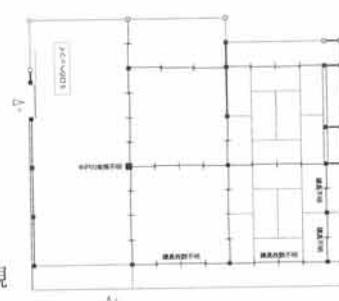
図1
牲川家復原平面図

牲川(にえかわ)家はかつては塩屋を営んだ。主屋はツシ二階建、切妻造本瓦葺、平入形式の町家。建築年は宝暦4年(1754)であることが、鬼瓦銘より判明している。復原平面は整形四間型で、一番上手の室列が接客座敷で、上手室には押板形式の床の間が付く。
