(財)和歌山県文化財センター年報

2004

財団法人 和歌山県文化財センター

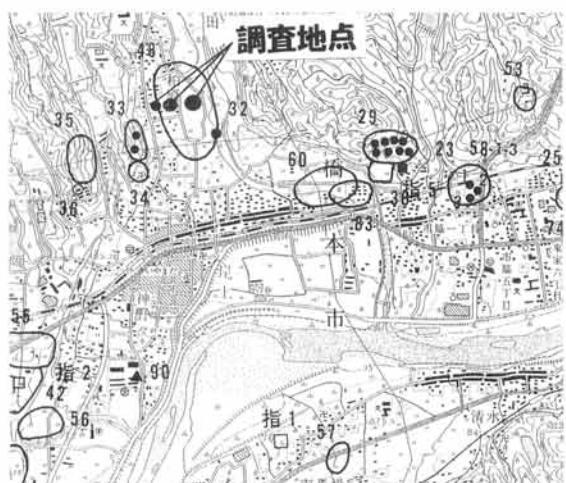
図1 調査地点

柏原遺跡の第3次調査は、一般国道24号橋本道路（京奈和自動車道）の建設工事に伴って1998年度から実施している関連遺跡発掘調査の最終年度にあたる。今回の調査対象地は図2に示す5-1区・6区・7区の3箇所で、調査面積は約1,600m²である。

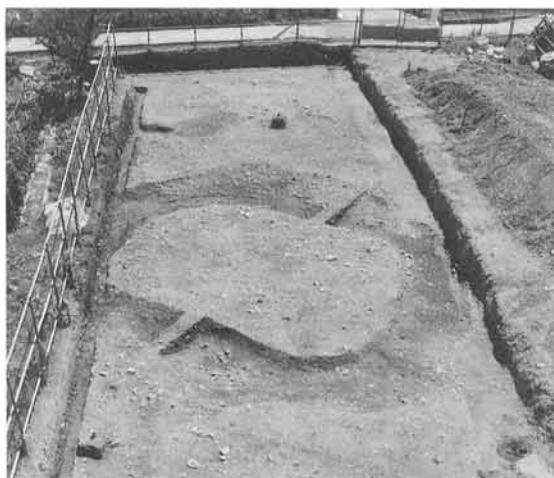
写真1 5-1区 方形周溝墓

5-1区（写真1） 遺構面は2面あり、上面では近世末の土坑を、下面では弥生時代中期後半の方形周溝墓を検出している。近世の土坑は何れも円形を呈するもので、同様の遺構は第1次調査の1区及び第2次調査の6区にて多数検出されている。方形周溝墓は新たに1基検出した。墳丘部の規模は、南北7m×東西5.5mである。これは、今回を含め柏原遺跡の調査で多数検出されている方形周溝墓の中では最も規模の小さいものである。

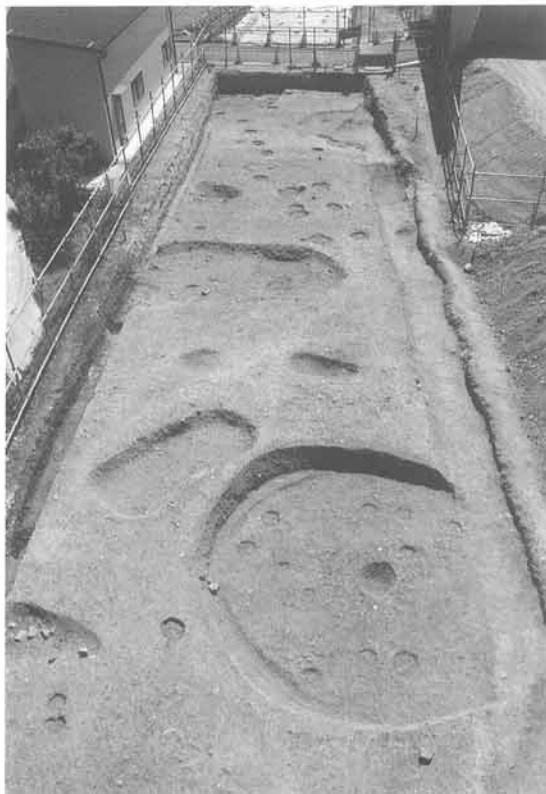
写真2 6区 検出遺構

6区（写真2） 遺構の検出は、2層に大別できる包含層の各上面と地山面で行った。第1遺構面の遺構には土坑数基と石組遺構がある。時期は5-1区検出の土坑と同じく18世紀後半から

19世紀前半である。第2遺構面の遺構には竪穴住居・掘立柱建物・土坑がある。竪穴住居には円形のものと方形のものがある。前年度までの調査地から続く遺構を含めると、円形の竪穴住居が4棟、方形は1棟である。第3遺構面の遺構には柱穴があり、検出されるのは調査区東側の約1/3の範囲に限られている。

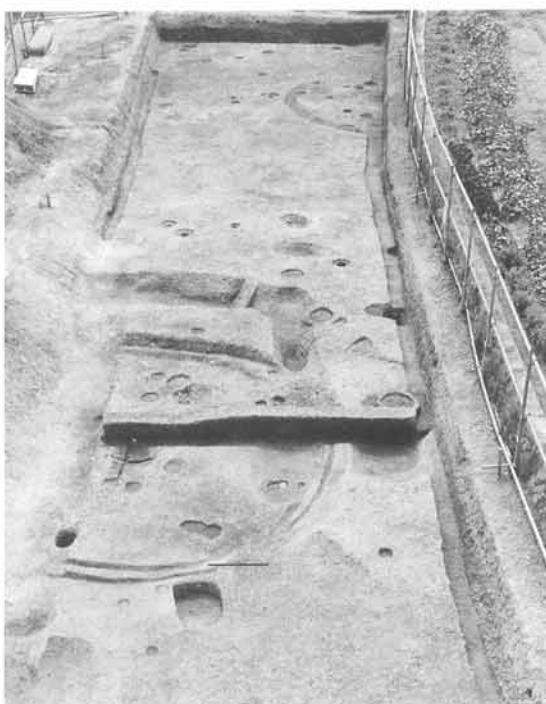
写真4 7区 竪穴住居

7-1区（写真3・4） 新たに検出した遺構には、竪穴住居1棟と方形周溝墓2基がある。竪穴住居は円形で、規模は直径6m前後である。方形周溝墓の墳丘部の規模は、1基は東西約16.5mの長方形、他の1基はほぼ正方形で南北10m×東西10.5mである。

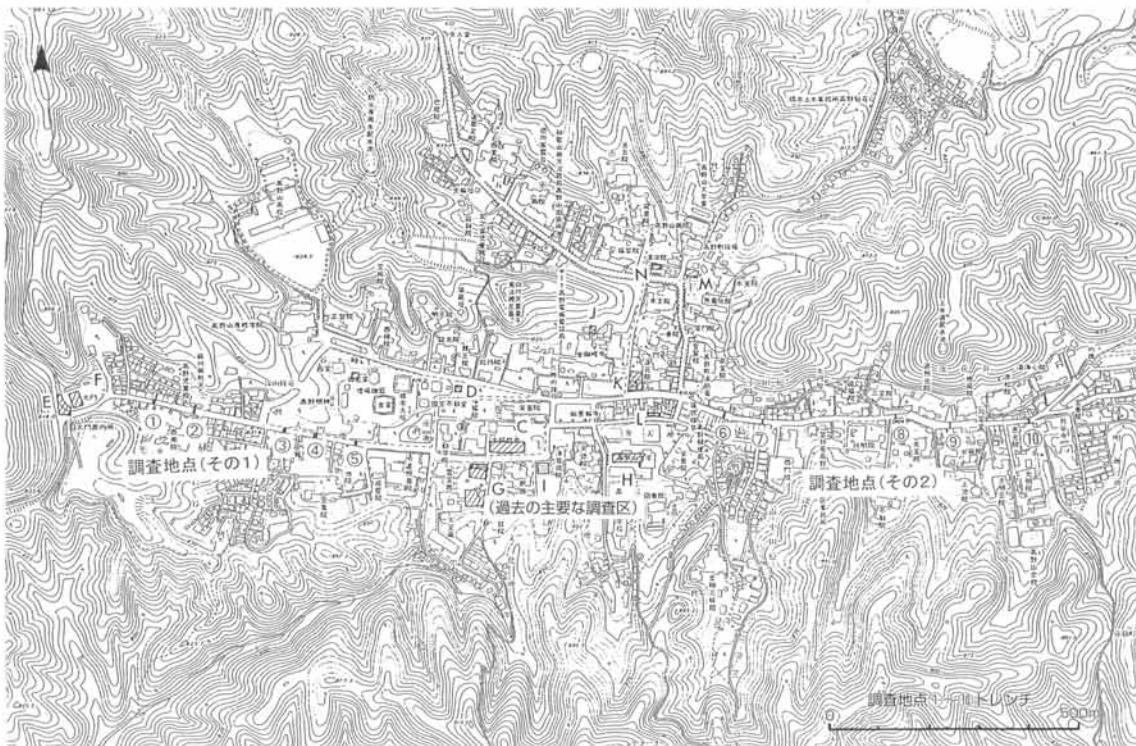
図1 調査区配置図

前半調査は壇上伽藍と大門の間に5箇所のトレントを配し、調査を行なった。第4トレントでは鎌倉時代と推定される礎石建物の柱痕を確認した。周辺からは瓦器と土師器が出土している。第2トレントでは木枠組の溝を、第1・3・4・5トレントでは木製の駒で繋いだ竹製導水管を確認した。いずれも、近世の遺構と考えられる。

後半調査は壇上伽藍の東にある小田原谷から、奥の院入口にある一の橋前までに5箇所のトレントを設定して調査した。第8トレントで近世と推定される石列を検出したほか、近世から近代にかけての焼土層を2～4層確認した。中世以前の遺構・遺物はなく、第8・9トレントでは岩盤を、第6トレントでは湿地状の粘土層の堆積を確認した。

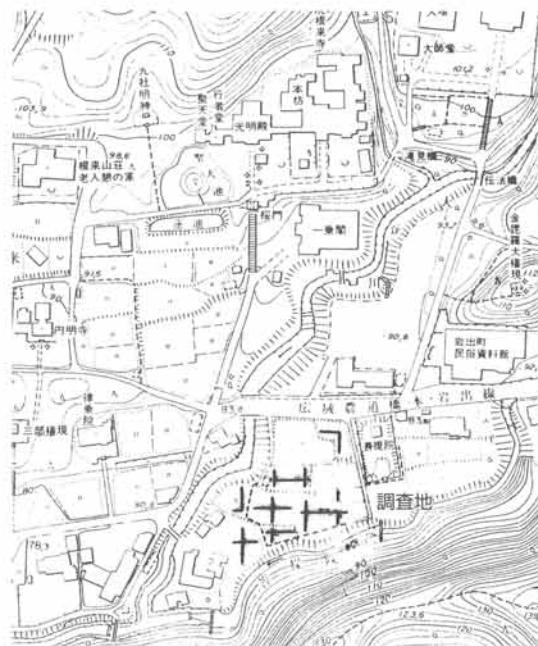
図1 調査地

現在、根来寺境内に建つ一乘閣は、1897年（明治30年）に和歌山市内に県議会議事堂として建てられた和風様式の木造建物である。その後、新たな庁舎が建築されたため別の場所に一度移築された後、1962年に現在の地に移された。今回の調査は、この一乘閣の老朽化が著しいため県による修復・保存が行われることとなり、その移設予定地内での埋蔵文化財の内容を確認するのが目的である。調査は、移設予定地内に幅3mのトレーナー17本を設定して実施した。調査に際しては、遺構面の保護を図るため、包含層の掘削は、一部を除き最上位の遺構が検出された面までとすること、また、検出された遺構についても原則として遺構内の掘削は行わず、内容を確認するための最小限度の掘削しか行わないことを基本とした。

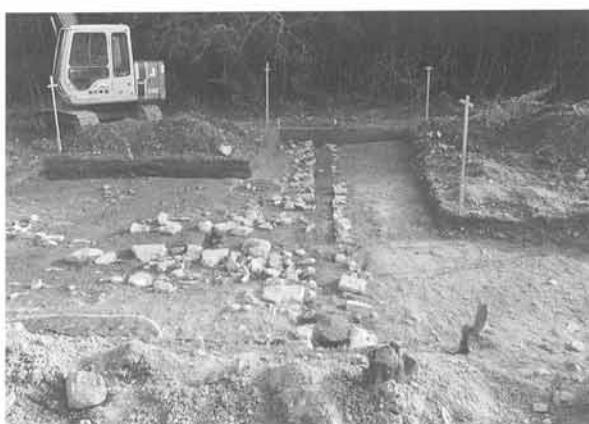
写真1 道路側溝

検出した遺構の種類には、建物（礎石建物・掘立柱建物）、石組井戸、土坑、溝（暗渠・道路側溝）、石垣、道路、地鎮遺構等がある。出土遺物い段階である15世紀後半から16世紀前半にかけてのものが主体を占めている事、遺構面は、いくつかの調査区では2面以上、多いところでは3面以上存在することなどが確認できた。また、検出した遺構等から敷地の区画を復元すれば、地表面が一段低くなる調査地の南側部分では、その多くは間口20m前後と、これまでの盆地部での調査例に比べ小規模なものであったと推定できる。

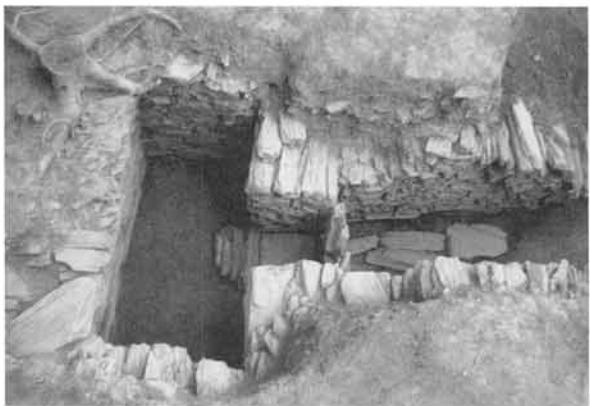
写真1 前山A 2号墳石室（北から）

前山A 2号墳 前山A 2号墳は岩橋千塚古墳群中の南東部に位置する。標高約149mの尾根部に造られた円墳で、内部にはいわゆるT字形石室と呼ばれる横長の横穴式石室が築かれている。墳丘は各トレンチの土層の堆積状況から直径約10mの円墳と推定される。墳丘盛土は、旧地形が東北東から西南西へ傾斜するため、全体的に同様の方向で堆積している。下部は水平に近い緩やかな堆積であるが、上部になると石室を中心として、斜めに盛り上げられている。版築や作業単位を示すような土の塊は認められなかった。石室は岩橋山塊で産出する板状の結晶片岩で構築され、西南西方に開口する。石室は岩盤を平坦に整形して築かれており、規模は玄室の幅1.88～1.92m、長さ1.02～1.03mで、羨道の幅約0.75m、長さ約1.95mである。石室規模が小型であることから、古墳に葬られた人物は1人だと推定される。石室は丘陵斜面の上側から岩盤をコの字状に墓坑を掘削して、床面を平坦にし、石材を水平に小口積みにしていき、周囲を土で固めて築いたものと推定される。墳丘の頂点はほぼ羨道の中間点にあたっている。玄門部から土師器壺が1点、墓道入口部から須恵器壺身が1点、南西部の墳丘中から須恵器短頸壺1点、須恵器甕と土師器土鍋の破片が出土した。これらの遺物から、古墳が築かれたのは6世紀末頃だと推定される。

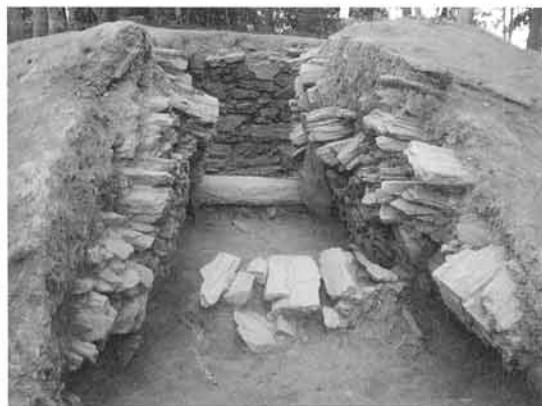
写真2 前山B 41号墳石室（南東から）

前山B 41号墳 前山B 41号墳は岩橋千塚古墳群中の南東部に位置する。標高約140mの尾根の東端部に造られた円墳で、内部には玄室平面形が正方形に近い横穴式石室が築かれている。古墳は盗掘を受け、上部約1/2が破壊されていた。墳丘は断割り調査をしていないので正確な規模は明らかではないが、平板測量図の等高線の状況から直径8m前後の円墳と推定される。墳丘の頂点は玄室のほぼ中央部あたりだと考えられる。墳丘の北側を切断するように境界の区画溝が掘削され、壁面の断面観察から山側には岩盤を穿って、幅約2.0m・深さ0.45m程の周溝が掘削されていることを確認した。石室は板状の結晶片岩で構築され、南東方向に開口する。石室は境界溝の断面土層と床面

の高さから考えると岩盤を掘削して築かれており、規模は玄室の幅1.62m、長さ1.82～1.86mで、羨道の幅0.9～1.15m、長さ約1.85mである。玄室奥壁には長さ30cm・幅20cm前後の結晶片岩の板石が敷かれ、周辺には直径5cm前後の玉石が見られることから、本来は板石を底に敷いて、その上に玉石を敷き詰めていたと推定される。排水溝は設けられていない。石室は石室の主軸方向と岩盤の板状節理面の方向および丘陵の等高線とが、ほぼ直交するように築かれている。玄室と羨道の床面の段差はほとんど無く、やや入口部が下がり気味の平坦面に石室が築かれている。墳丘上から須恵器甕の破片が1点、墓道入口部から須恵器の低脚で1段透かしの高坏脚部が出土し、この古墳が築かれたのは7世紀初頭頃だと推定される。

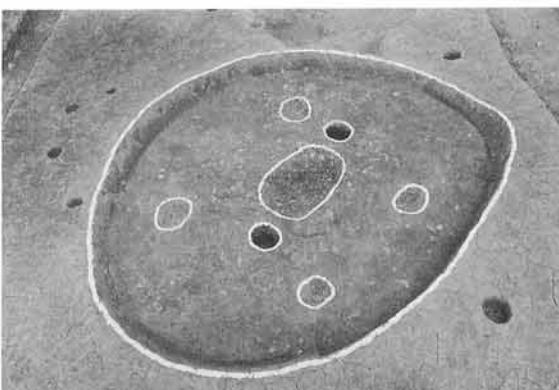
写真3 弥生時代の住居（松菊里型）

5区では、松菊里型住居跡を確認した。炭のつまつた楕円形の中央ピットの両脇に小ピットが配される施設をもつもので、朝鮮半島の松菊里遺跡で確認された住居跡を標識として設定された住居跡である。日本では弥生時代の前期から中期にかけて、「松菊里型」・「松菊里系」と呼称される類似した特徴をもつ住居跡が各地で確認されている。住居跡の規模は径3.1~3.5mと小型で壁溝はあまり判然とせず、柱穴は「窪み」に近く、柱を床面に置いた状態であったものと考えられる。中央ピットからは、サヌカイト剥片が少数出土した。遺物の大半は床面ではなく上層から出土しているが、甕の破片等から弥生時代中期前葉の遺構と推定される。掘立柱建物跡は3間×1間で4.7×3.2mの規模のものと、5間×1間で6.5×3.5mの規模のものがあり、共に桁行の柱間が狭く、梁行が1間で柱間は広いという特徴がみられる。

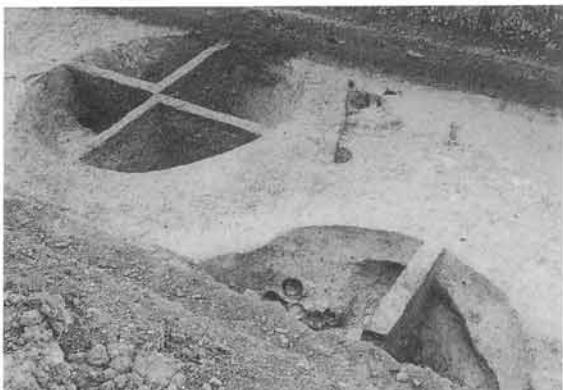
写真4 鎌倉時代の井戸

7区では、掘立柱建物跡1棟と井戸2基を確認した。掘立柱建物跡は2間×1間で、柱穴からは瓦器片が出土している。調査区外へ続く総柱建物であった可能性も残されている。東側の井戸は径3.5m、深さ2.1mで円錐形の掘方を有し、上層には河原石が散乱している。下端は緑泥片岩と河原石で1辺50cmほどの区画が作られており、周囲からは多量の水が噴出した。内部からは曲物の細片が出土しており、井筒として使われていたものと考えられる。西側の井戸は南半分が調査区にかかり調査を行ったが、下部までは掘削できなかった。瓦器椀と瓦器小皿、土師器小皿が多量に出土しており、13世紀の良好な一括資料として評価できる。出土遺物の年代から、2つの隣接した井戸は東から西へと移行したものと判断される。

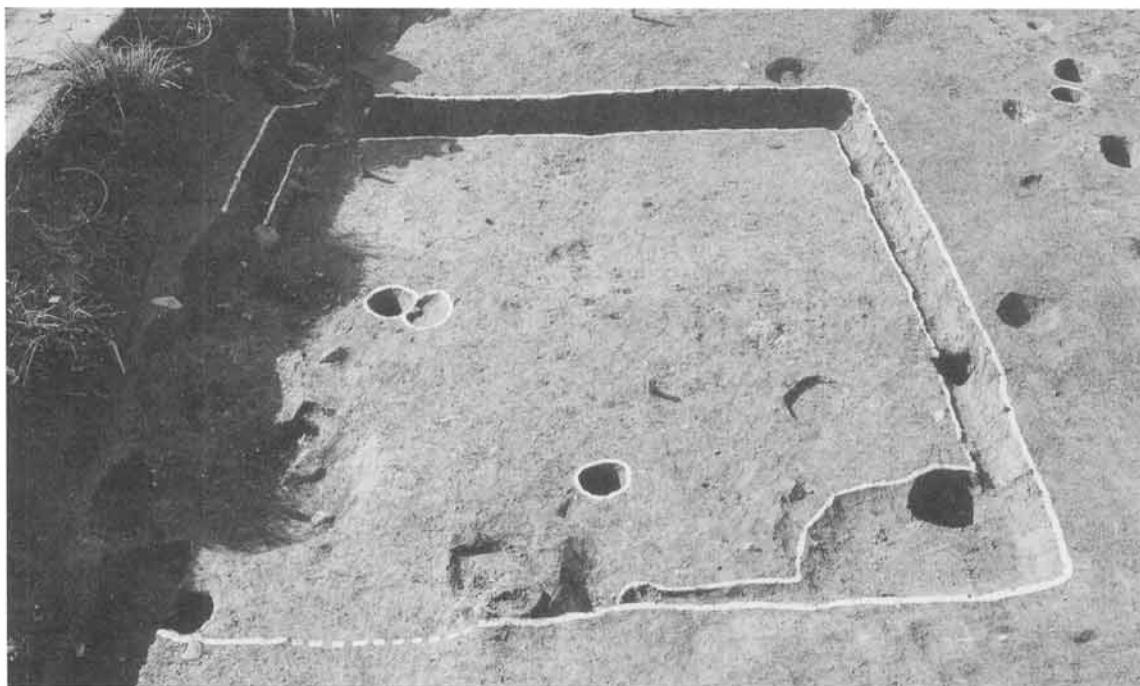
写真1 古墳時代の竪穴住居跡

調査の結果、遺構面としては2面を確認した。このうち上面は古墳時代（初頭）から中世にかけてのものでかなりの時期幅がある。古墳時代のものとしては竪穴住居1棟のほかいくつかの不正形な土塹・溝などが検出された。このうち竪穴住居は東西5.5m南北5.4mを測り、竈は東辺で、中央よりかすかに南に寄って設けられている。出土した須恵器の形式からこの竪穴住居については、5世紀後半のものと考えている。また、調査区の東側では想定どおり集落の縁辺部と思われる北東方向に下がっていく落ち込み、およびこれに沿って流れる溝を確認することができた。

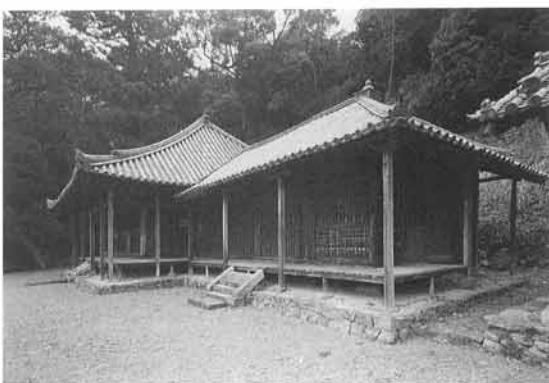
本堂および求聞持堂

本堂は寄棟造り、本瓦葺の中世の標準的な三間堂で、造営時期を示す資料は確認されていないが、堂内各所に記されている修験者などの墨書で最も時代が遡る年号は永正十二年（1514）であり、これ以前に建てられたと考えられ、頭貫木鼻の様式から15世紀後期の建立と判断できる。

求聞持堂は東面を寄棟とした本瓦葺建物で、西面は本堂に接続しており、中央間は求聞持法の祈祷所で「能満堂」の額が懸けられている。紀州藩初代藩主徳川頼宣が慶安三年（1650）に建立したことが棟札により確認でき、密教修法を目的とした施設の江戸時代初期の例として貴重である。鐘楼も様式から求聞持堂と同時期と考えられる。

本堂の各所には内外陣境の結界など現状と異なる柱間装置の痕跡のほか、背面の軒下部分を部屋状に改変していた時期があることを示す痕跡などが残っており、求聞持堂の建立など建物の用途の変化に合わせ改変が行われた様子が伺われる。また、求聞持堂は大正八年に大規模に改造が行われ、本堂との取合部が背面側に一間増築されており、旧状は宝形造の求聞持堂と本堂が渡り廊下でつながっていたらしいことが小屋組の痕跡などから解る。

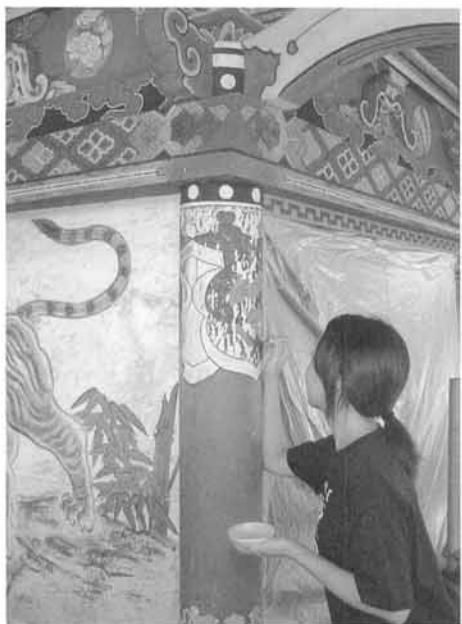
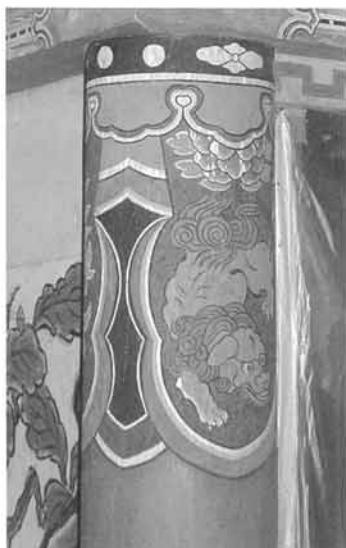
塗装彩色工事は、絵具が剥離しかけているものを膠液を浸透させて剥落止めし、既に剥落している箇所には部分的に顔料を補筆した。塗装彩色は、経年変化等により、当初の色合いが褪色・変色していることがある。三船神社の場合は、彩色では「朱（ピンクがかった赤）」の褪色が著しく殆どが黒色化して墨塗りのように見えていた。また塗装では本殿向拝柱のベンガラ塗り（茶色がかった赤）が変色し、薄紫色に見えていた。社殿が西面しているため、特に紫外線

丹生明神の施工（補筆中）

高野明神の彩色（補筆後）

合成樹脂は強固な膜を造り即効性があるが、剥離や溶解の方法が確立されておらず、数十年ごとに塗り替えを行う社寺を塗装する場合は、従来通り膠（ニカワ）を用いた伝統的な工法の方が適しているようである。今回の施工も、剥落止め・塗装彩色とも膠を用いて施工した。

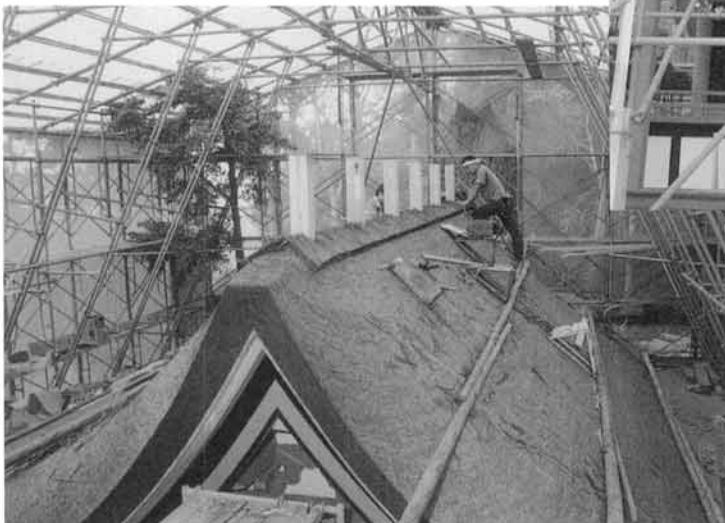
本殿塗装の状況

本殿塗装は、木部に残っていた顔料をよく観察し、分析した。

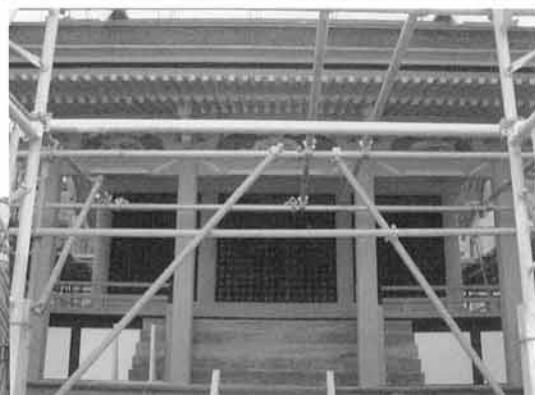
軸組や組物は丹、壁は胡粉、格子や縁の一部は墨塗りである。

階段と浜縁は中古のもので塗装されていなかったが、色調を合わせるために柿渋を塗った。

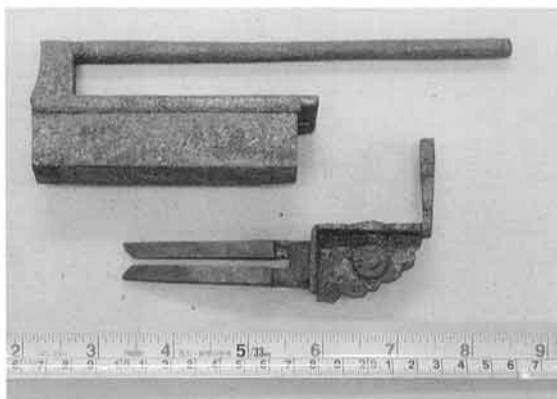
金具：左は内陣、右は外陣格子戸の錠前

雑工事等では金具調査を行った。本殿の外陣及び内陣は鉄製の錠前で施錠されている。この錠前は比較的大型でしっかりしており、特に内陣のものは形状が古風で当時のものである可能性もある。惜しくも鍵を紛失しているので、今回の修理で補足製作し、錠前も錆取りや歪み直しを行い元通りに使用する予定である。また屋根箱棟にも金箔押しの飾り金具を取り付ける。

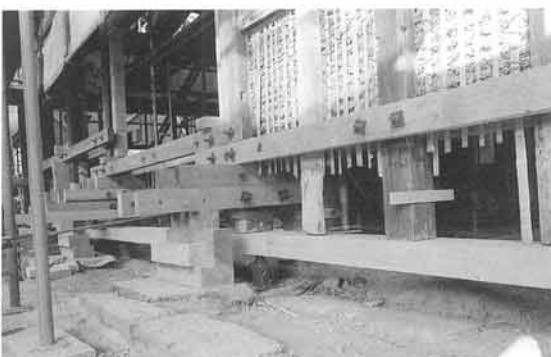
主屋の不陸調整作業

主屋は、不陸調整、土台等の補修を完了し、取合部では破損が著しい三階通し柱の二階までの取り替え、四方から刺さる胴差等の仕口の補修を行った。工事着手時点からの懸案事項であったこの柱周辺の補修が終わり、軸部の補修も着々と進み、続いて土間台所部の桁・梁・棟木・母屋の補修を行い、垂木・野地を取り付け、土居葺まで終えることができた。

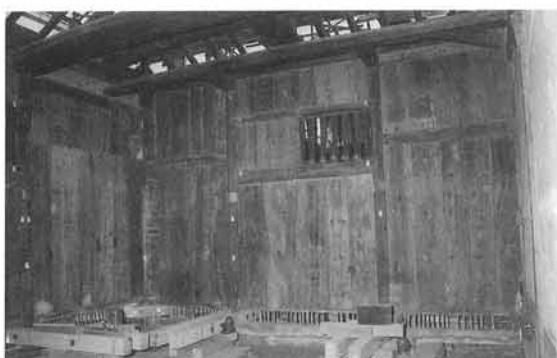
表門の不陸調整と延石据え直し

表門は年度末の三ヶ月間の工事であったが、東・南・西面の不陸調整のための揚げ屋工事を行い、建物を揚げている間に延石の据え直し、西側雨落ち石積みの積み直し等の基礎工事を行った。基礎工事のあと、土台の補修や取り替え、柱の根継ぎ等の工事を行った。

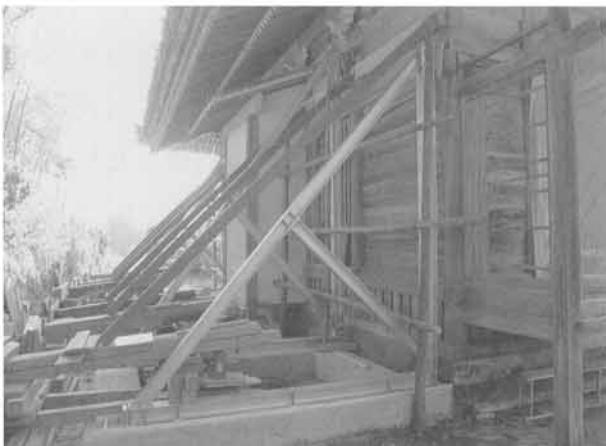
本堂建て起こしの状況

平成15年度より屋根の葺き替えを主とした維持修理が開始され、16年度は庫裏玄関部分の屋根の葺き替えを終え、続いて本堂の工事に取りかかった。本堂は屋根の形状が複雑なため、部分的に雨漏りが激しく、また軸部全体が背面側に傾斜する傾向が顕著であった。修理の手順として初めに正面の縁を解体し、建物全体の建て起こしを行った。

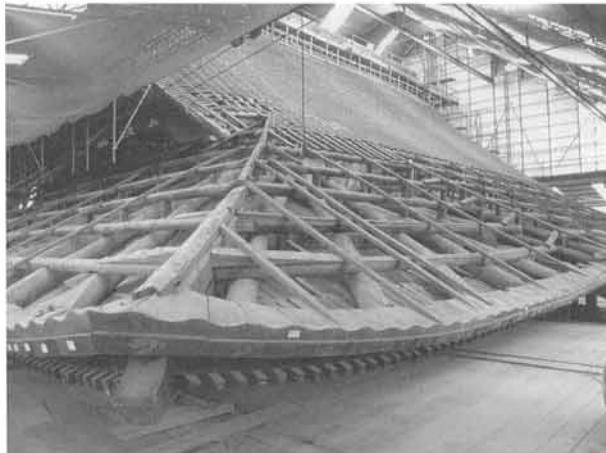
本堂の屋根解体状況

平成16年から屋根葺き替えを主とした修理に着手した。

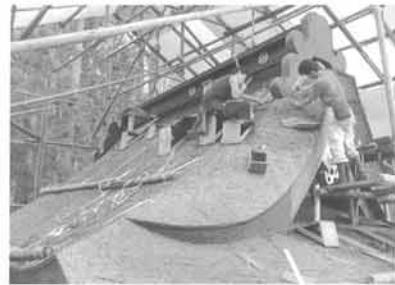
高野明神社の屋根葺状況

社殿は昭和55年に根本修理されているが、これ以来大きな修理は行われていない。そのため近年は桧皮屋根の腐朽が進んでおり、また塗装は退色、剥落してきていた。軒内土間は、叩き面が割れてしまっている状態であった。今回の修理では、3棟の桧皮屋根を葺き替え、縁廻りや柱等の丹塗り、胡粉塗りを塗替えた。また外部の彩色部分には剥落止めを施し、保存をはかった。加えて軒内土間は今後の耐久性を考慮して、セメントと真砂コン液を混ぜた改良土間叩きに仕様を変更して施工した。

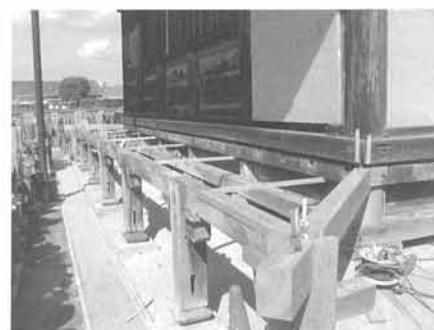
縁の修理状況

阿弥陀寺へ移築のさい、縁勾欄が撤去され向拝木階が造り直されたが、おおむね靈廟時代の姿を保っている。しかし近年、縁廻りの傷みが大きくなり、また外廻りの桟唐戸や蔀戸も、緩みが出て開閉に支障を来す状態となった。このため今回の修理では縁廻りをいったん解体し、補修したうえで組み直し、さらに旧縁板を保護するとともに日常の使用に備えるため、旧来の縁板上に新たな縁板を重ね張りする工事を行った。加えて建具は折損した框等を修理し、欠失した飾金具を補足した。

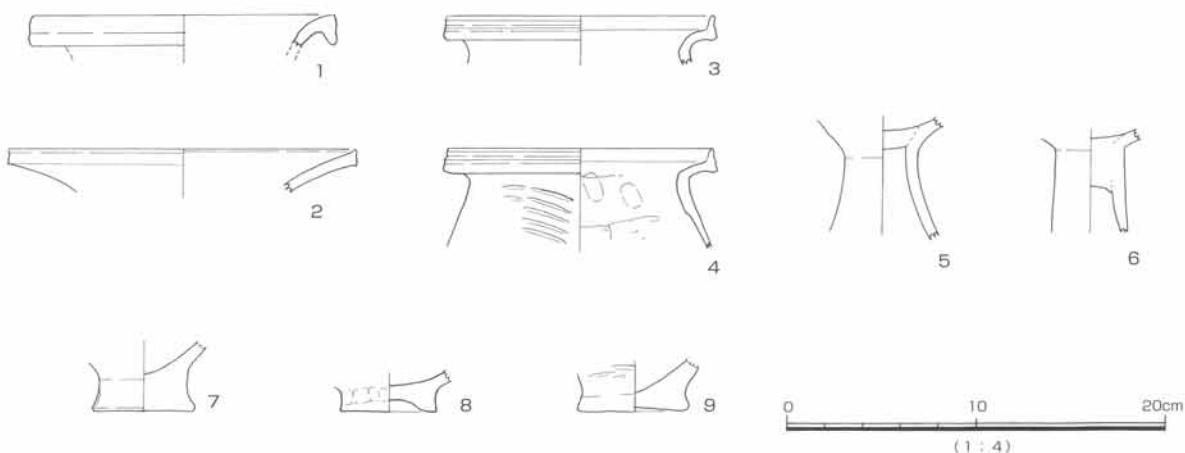
図2 船戸箱山古墳で出土した弥生土器

下図の1・2は広口壺の口縁部。1は復原口径16.0cmで、口縁端部を垂下させる。紋様等は見られない。2は復原口径18.4cmで、口縁端部に面を有する。3・4は甕の口縁部。共に復原口径14.2cmで、口縁部は受口状を呈し、2条の沈線を施す。体部はタタキ、内面にはケズリを施す。5・6は高坏の脚部。坏部と脚部を接合する際に円盤技法で埋める。5は坏・脚部と同様の土を充填するが、6は粘土に多量の砂粒が含まれ高坏本体との違いが一目瞭然な土をかなりの厚さで充填している。7~9は底部の破片。7・8は壺、9は甕の底部である可能性が高い。

これらの土器はすべて破片であり詳細には時期を限定し難いが、弥生時代中期後半から後期前半の範疇に収まるもので、紀ノ川筋に高地性集落が展開した時期の資料にあたる。今回の整理事業で報告した和歌山市弘西遺跡や、その背後にある高地性集落の橋谷遺跡はほぼ同年代の資料であり、船戸箱山の周辺にもこれらに類似する集落があったものと推定される。（丹野 拓）

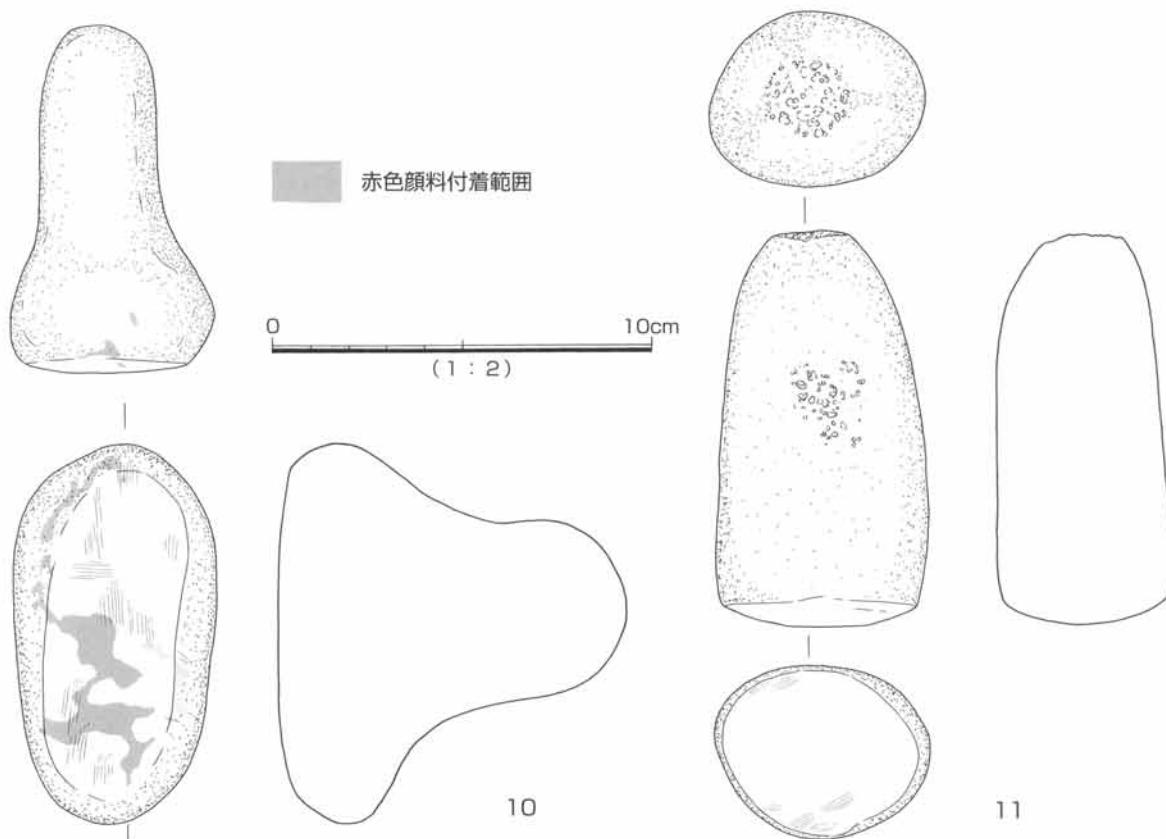
図3 秋月遺跡で出土した石器（石杵）

赤色顔料が付着する石杵（10）は、完形で、やや凸面状になる磨り面をもつ。磨り面は非常に平滑で、部分的に擦痕が観察できる。赤色顔料は磨り面の全面に付着するのではなく、石材の小さな窪みなどに残されている。石材は和泉砂岩で、磨り面以外には加工や整形した痕跡はなく、持ちやすい自然石をそのまま利用したものと思われる。古代の溝（SD02）から出土しているが、庄内式期などの古い時期の遺物も多く混入する遺構で、遺物の時期を決定することは難しい。

この他に礫石器が数点出土しているが、赤色顔料の付着したものはない。その中に形態的に棒状石杵の可能性がある磨り石（11）が1点確認できた。この磨り石は、上部には敲打痕跡があり、体部にも一部敲打痕跡が残る。下部には若干凸面状の磨り面がある。磨り面の形状は10に似ており、擦痕が認められる。和泉砂岩製で、磨り面以外に加工や整形の痕跡はない。前方後円墳（SX01）周溝下層から出土しており、同じ層から庄内式期の土器が多く出土している。

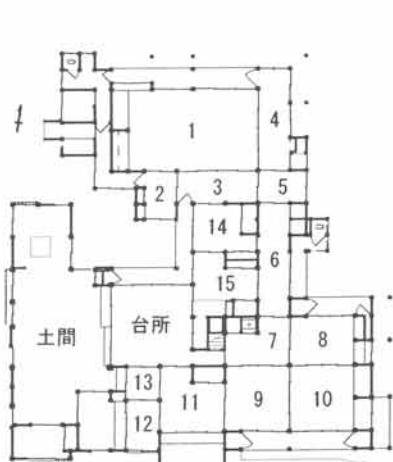
図1 旧中筋家主屋の部屋名
1：大広間 2：小書院 3：衣装部屋
4：北疊廊下 5：東三疊 6：南疊廊下
7：仮間 8：本地の間 9：中の間
10：表座敷 11：大玄関 12：小玄関
13：二疊 14：居間 15：納戸

襖は張り替えや転用があり変遷が複雑で、主屋が建てられた嘉永5（1852）年当初まで遡って復元することは難しいが、中筋家で最も格式のある大広間と隣接する（つまり襖が表裏の関係になる）部屋（図1の1～4）は張り替えの形跡が無く、当初の可能性の高いところである。また、中筋家の完成期とされる明治中期頃、明治25（1892）年に唐紙が大幅に張り替えられており（図2）、この時期を一応の目標として復元してみた（次頁、図5参照）。

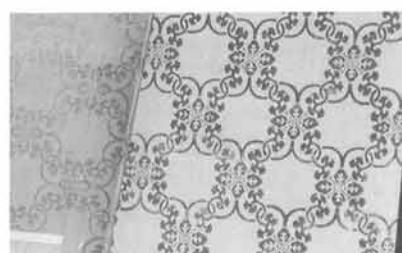
図3 B唐花立涌（中筋）

大広間の南の衣装部屋には、白地に青い色合いが特徴的なB「唐花立涌」の唐紙が張られている（図3）。この文様は十禅律院（図4 県指定文化財、粉河町）を始め湊御殿の遺構に多く張

られており、紀州藩との関係が考えられる。このBは現状では衣装部屋と大玄関、ほかに畳廊下物入れや三階出入口などに張られている。衣装部屋、畳廊下物入れ、三階出入口のものは張り替えが無く当初としてもよい。また張り替えのあった襖にもかなりの枚数にBの断片が残っていた。

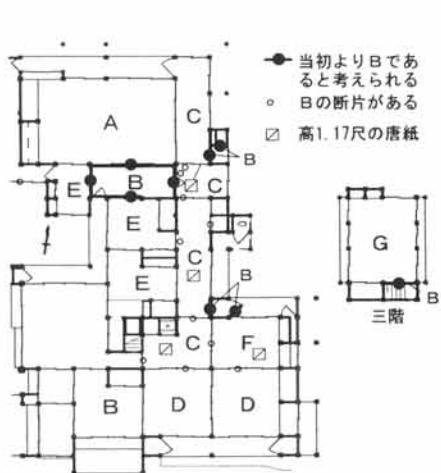
図5 唐紙の分類（明治25年当時）

A: 間似合紙 B: 唐花立涌
 C: 大桐（キラ押） D: 中桐（置上）
 E: 小桐（キラ押） F: りんす桐（りんす=キラ押、桐=置上） G: 布袋桐（キラ押）

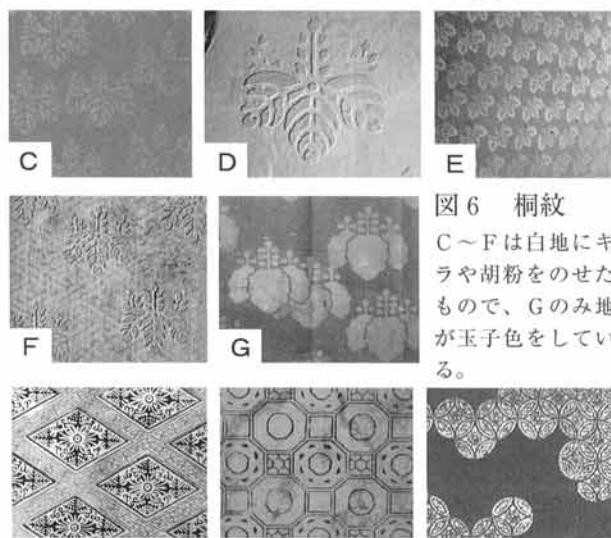
図6 桐紋
 C～Fは白地にキラや胡粉をのせたもので、Gのみ地が玉子色をしている。

次に桐紋（図6）についてだが、各紋の大きさはC大桐9cm、D中桐7.5cm、E小桐（豆桐）4.5cm、Fりんず桐3cmで、紋が大きいほど格式が高い。C・E・Gは紙に雲母（キラ）で型押し、光線の加減で文様が見え隠れする。D・Eは厚めの型紙を用いた置上げという方法で、陰が出るので立体感がある。特にFは地にもりんす模様をキラ押しし、紋は小さいが実は一番贅沢である。この桐紋唐紙には1枚の高さが1.0尺のものと1.17尺のものがある。「唐長」（後述）によれば1.17尺のものは江戸末期に出たもので特に明治になってから流通したといい、図2の明治25年の唐紙も1.17尺なので符合する。1.17尺の唐紙は西三畳から仏間までの大桐と、木地の間のりんす桐に用いられ、上下框の止め釘が丸釘のみの箇所もあり、これらは明治期の張り替えと特定できる。
