(財)和歌山県文化財センター一年報

2005年度

財団法人 和歌山県文化財センター

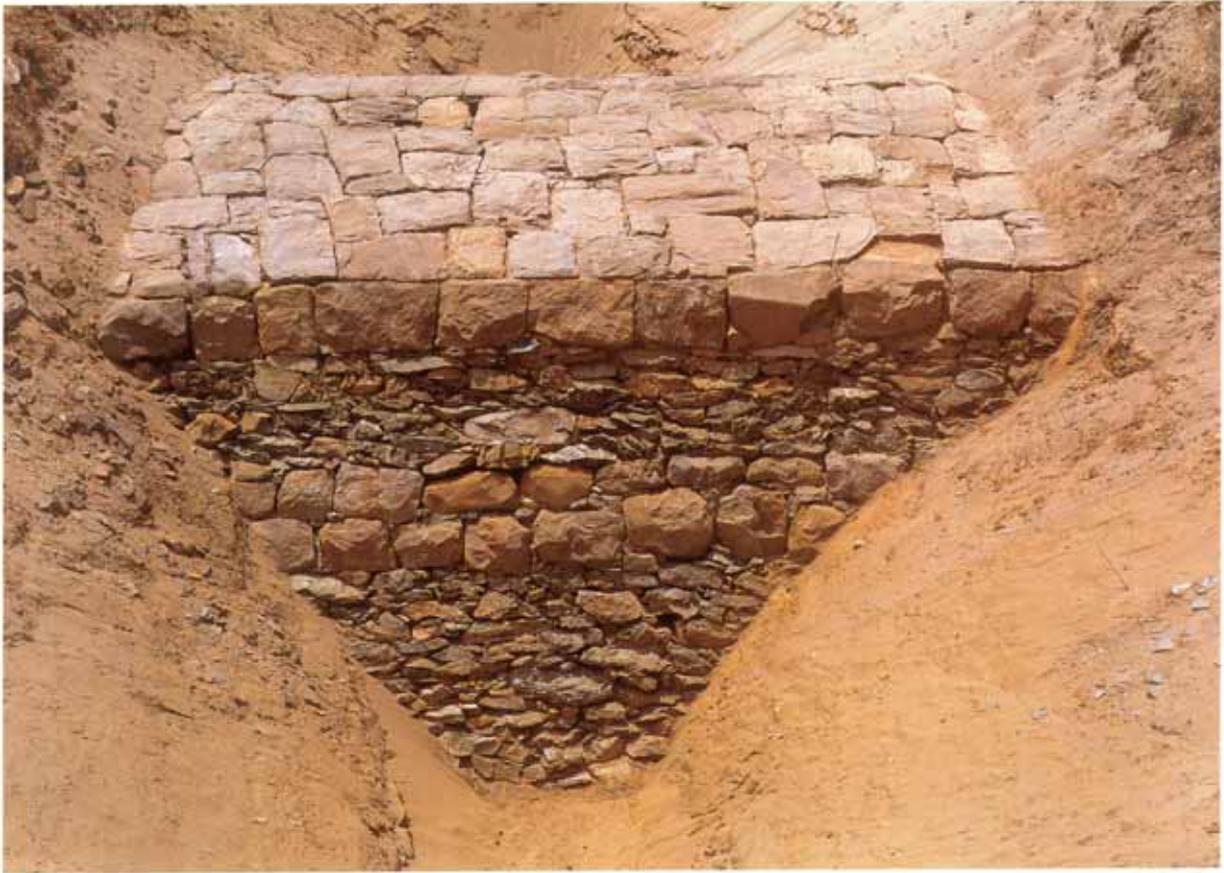
1. 水軒堤防の石積み 東側

【石積み東側】最上段に砂岩を1列、中央部横方向に砂岩を2列積んで、中央部砂岩列より上方と下方に結晶片岩を積んで構築される。これらの砂岩は、西側と違って粗い加工を施した石材を使用している（打ち込みはぎ）。上下の結晶片岩は同じような積み方をしているが若干の違いがある。砂岩列より下方の結晶片岩は、石材は大きくないが丁寧に積んでいて、斜め勾配がきれいに揃う。砂岩より上方の結晶片岩はやや雑に積んで、斜め勾配が不揃いな部分が多い。また下方には結晶片岩のみが積まれているのに対し、上方には結晶片岩の他に少量の砂岩が含まれる。中央部の砂岩を粗加工した際に生じた破片を結晶片岩に混ぜて積んだと考えられ、上方の結晶片岩は中央部の砂岩と同時期に構築されたと推測できる。東側の中央砂岩列下端と西側の上から9段目下端のレベルがほぼ同じで、この高さで石積み作業上の1つの単位があったことがわかる。

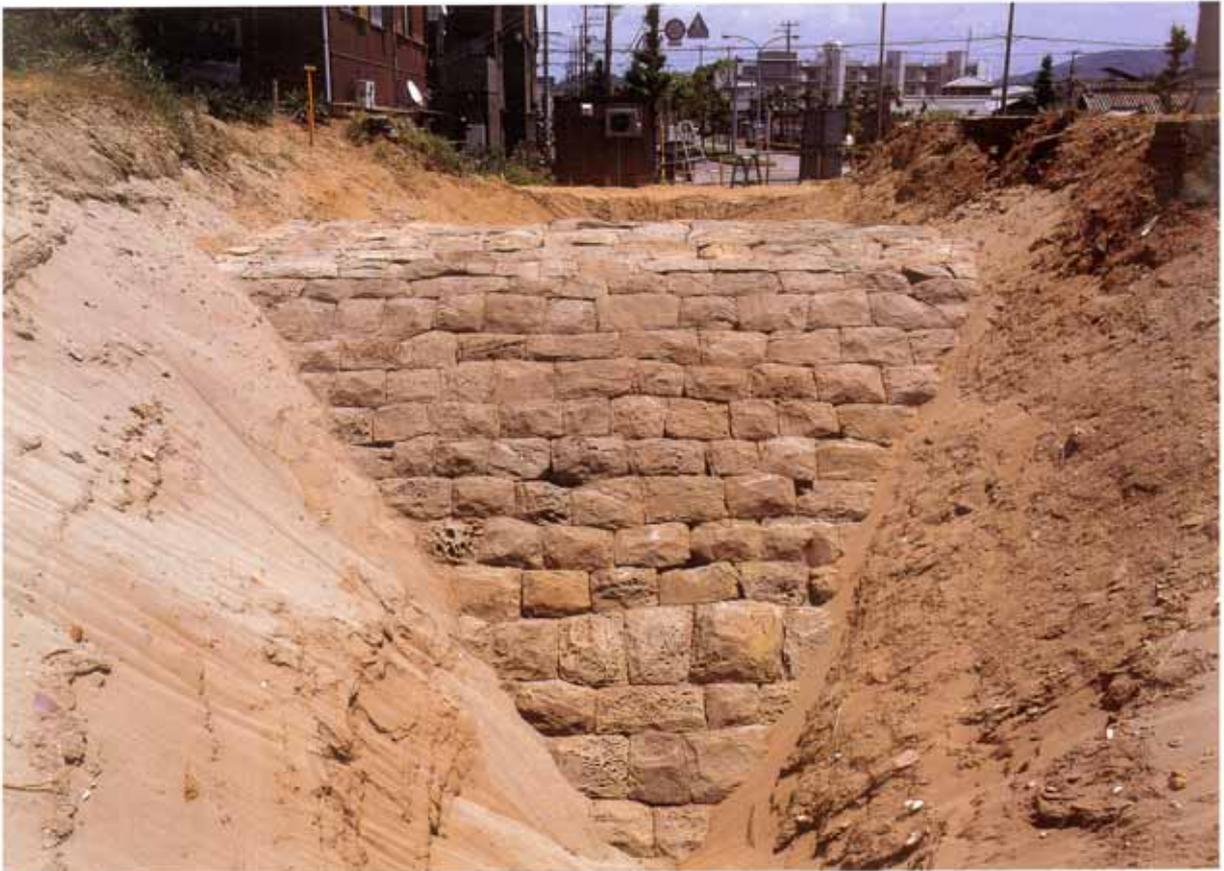
2. 水軒堤防の石積み 西側

【石積み西側】側面をきれいに加工した切石によって隙間がないくらいに精緻に積まれており（切り込みはぎ）、「布積み」と呼ばれる水平に目地（石のつぎめ）が通る積み方をしている。上から9段目までは横長の石材を用いているが、それより下方はやや大きめの正方形に近い石材が使われている。石材は表面を平らに加工せずに、丸く膨らむように周辺部を加工している。この技法は17世紀代の金沢城などの石垣に見られる「こぶ出し」と呼ばれる技法に通じる要素があるが、金沢城などでは視覚効果を狙った技法であるのに対し、今回検出したものは堤防に使用されており、違った要素があったと考えられる。西側の石積みが緩やかな勾配で構築されているこ

とも含めて、土木工学的な視点で構築方法を考察する必要がある。西側石積みには石材を切り出す際に施される「矢穴」の残存する石材が7つ確認できた（矢穴⑦～⑬）。矢穴の法量は縦6.0～7.0cm、横0.4～3.0cm、深さ4.0～6.0cmをはかる。

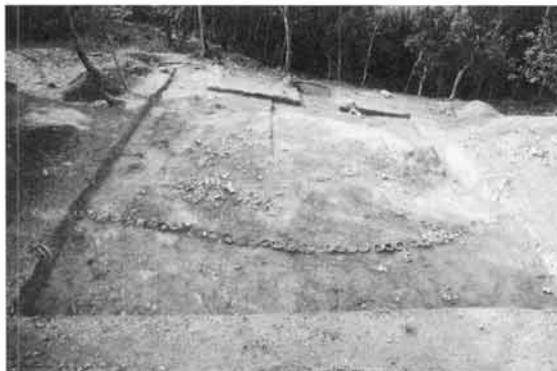
写真1 西造出全景（東から）

西造出は緑色片岩の岩盤と地山をベースとし、部分的に盛土を行って造成されている。上面には南北約7～9m、東西約6～8mの平坦面があり、四方を円筒埴輪がめぐる。墳丘中間段に沿った造出東辺の円筒埴輪列はやや弧を描いて並んでいるが、北辺では2箇所、南辺では4箇所屈折して並んでおり、西辺についても2箇所程度で屈折した円筒埴輪列となっているものと推定される。造出の北斜面は北西へ明確な谷となって落ちているが、南斜面は岩盤を少しだけ削り出して造成されており、緩やかな斜面となっている。造出上面の円筒埴輪列に対応して、斜面下の円筒埴輪片がたまっている地点も屈折している状況が観察できることから、造出の南辺は上端と下端が対応した形をしているものと考えられる。造出の西辺は急角度の斜面であり、造出から転落した埴輪片が散乱している標高132m付近が造出の下端と認識される。

西造出の円筒埴輪は、東列29本（調査区全体では38本）、北列14本、南列17本、西列7本を確認した。円筒埴輪列は普通円筒埴輪の他に朝顔形埴輪が混じっており、東列（中間段円筒埴輪列）では11本に1本、北・南・西列では基本的に8本に1本の割合で確認できる。また、蓋形埴輪も円筒埴輪に沿って出土する傾向が見受けられ、その分布状況から2本の朝顔形埴輪のほぼ中間にある円筒埴輪の上部に蓋形埴輪を載せていた可能性が比較的高いものと考えられる。

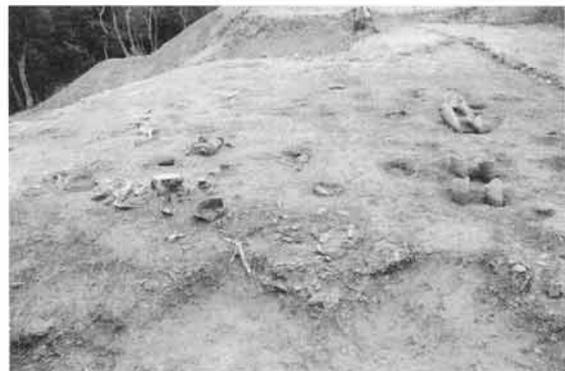
写真2 形象埴輪台円筒の位置（南から）

西造出南半には形象埴輪群が配置されている。人物埴輪が6体以上（武人1、女性1、黥面の人物2、人物体部1、腕12点以上）、馬形埴輪が2頭、胡籬・鞞（矢を入れる道具）と家形の埴輪が各1個体出土している。原位置をとどめるものとして、馬2頭と家、胡籬、武人の台のほか、形象埴輪の基部が5箇所、形象埴輪の据付穴と判断されるものが1箇所を確認できた。

武人埴輪の頭部は高さが約22cmあり、衝角付胃の表現の影響の残る眉庇付胃を装着している。この頭部と組み合うものと考えられる特殊な台円筒が約2m西で出土しており、草摺がかぶさっている。東隣りにはスカート状の形象埴輪の基部が出土しており、武人埴輪と向き合っている可能性が考えられる。胡籬形埴輪は形象部の長さが約60cmあり、ほぼ完存する貴重な例である。

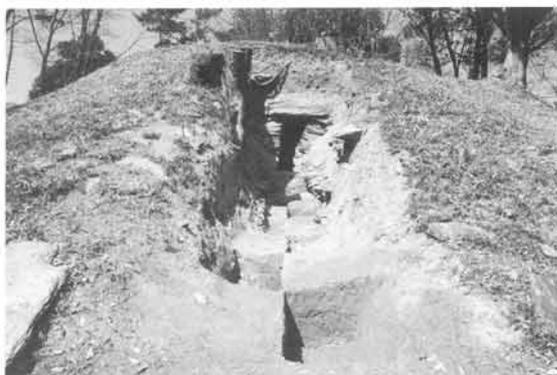
写真5 前山A67号墳全景（南東から）

前山A 67号墳は南東方向に横穴式石室が開口する径約27mの円墳である。石柵^{いしだな}1枚と垂直方向の石梁^{いしはり}2枚を架構した玄室があり、6世紀後半頃の古墳と推定されている。本年度は石室への入口部分を発掘し、羨道^{せんどう}と墓道^{ぼどう}を確認した。調査期間は10月17日～11月15日で、3月6日～9日に追加調査を行っている。調査区は長さ7.65m、幅平均2.12m、面積約16.2㎡で、須恵器・土師器細片、焼土塊などが微量出土している。

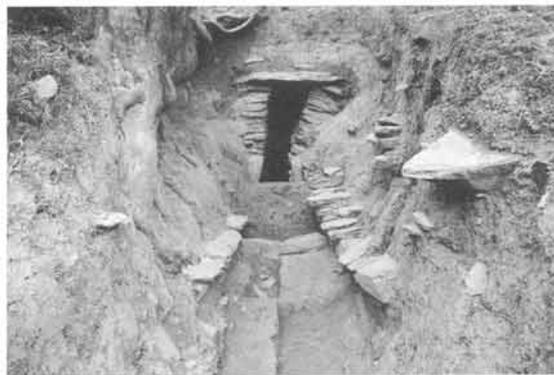
写真6 前山A67号墳羨道（南東から）

羨門^{せんもん}は両側壁に縦方向の石が組み込まれた奥の地点（A地点）と、床面に高さ約10cm、厚さ約5cm、長さ40cmと60cmの板石片が置かれた手前の地点（B地点）の2箇所の候補がある。側壁と天井石の残存状況、また上層から出土した閉塞石と考えられる石の大きさから、A地点は閉塞施設として機能するものと考えられる。B地点については閉塞施設として機能し得るのか、またその他の目的があるのか判然としない。

側壁は玄室側からA地点までは完存し天井石が載っているが、B地点より手前は1～4石分だけ積まれた状態で検出された。側壁の基底石はB地点まで地山に据付穴を掘って据えられているが、B地点より手前は地山の上に確認できる分6層分の粘質土・砂質土・礫層を積み上げ、その上に石を置いて側壁の延長としている。これはB地点で地山が南側の谷へと急角度で落ちる場所であるためであり、礫層を含む6つの層は墳丘や羨道・墓道を確保するための基礎地形と考えられる。B地点より手前の側壁は長足積みを多用し、手前に傾いているものが多く、石組は左側壁（玄室からみて）の接合部を除いて1～2石しか積まれていない。

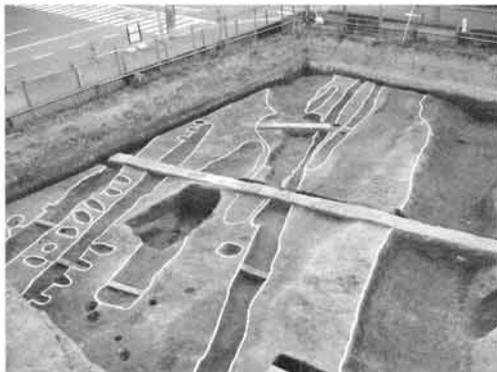
【3-2層上面遺構】3-2層上面で北東から南西方向に流れる流路や溝を検出した。流路（遺構90）は埋土が砂～礫層で、最終的に洪水によって埋没した可能性がある。須恵器のはそう3点以上の他、奈良時代の須恵器や土師器が多く出土する。流路に並行する複数の溝（遺構100・102等）には、底面に鋤で掘り返したような痕跡が残るものがあり人為的な溝と判断した。これらに並行して等間隔に連続して並ぶ土坑群が数列検出でき、道路遺構の可能性が推定される波板状土坑等と呼称される遺構に類似している。他に方形土坑や大形土坑等を検出した。

A区 3-2層上面 流路・溝〈奈良時代〉

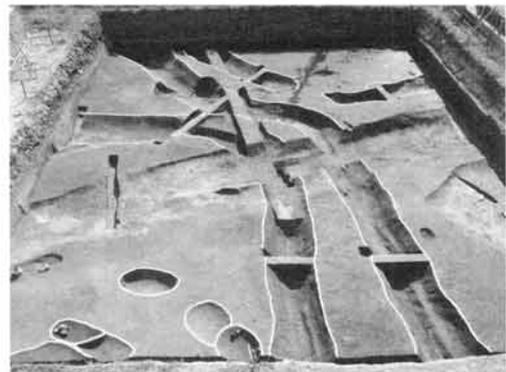
A区 4層上面 全景〈弥生時代〉

幅2m前後の溝を複数検出した(遺構129・291・130)。下層に若干流水痕跡が残る。遺構128(溝)は弧状を描く溝で、一部とぎれているが規模・埋土などの類似性から一連の溝と判断した。周溝墓や住居を囲む溝等の可能性もあるが、その機能を判断できる痕跡は確認できなかった。

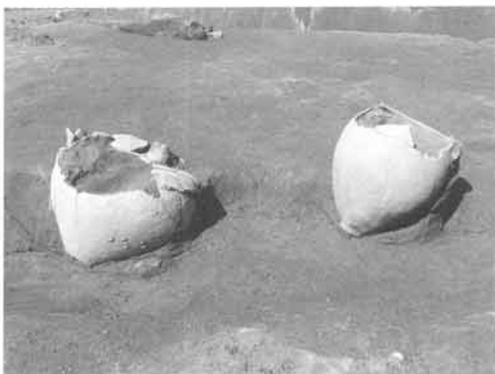
遺構125・126(土器棺)は2つ並んだ土坑にそれぞれ弥生土器の壺と甕を埋置する。前者は土坑内に壺を置き、逆さにした高杯を蓋として被せている。後者は土坑内に甕を置いたもので、蓋は確認できなかった。この他、平面が長楕円形状の遺構を複数検出し、これらは長軸方向の両端からなだらかに中央部分へ向けて深くなる。土壙墓等の可能性もあり、今後検討を要する。

A区 4層上面 土器棺(遺構126・125)

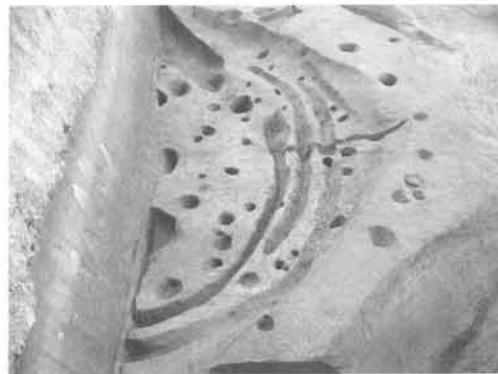
竪穴住居（遺構300）は直径7m以上の円形住居で、北半分だけ検出した。3条の壁溝は内側から外側へ新しくなる。埋土に炭化物や焼土を含み、焼失して廃棄された住居と考えられる。住居内で完形の壺や甕等が出土し、居住している間に火災にあった可能性がある。住居を弧状に取り囲む溝（遺構290）がある。竪穴住居との切り合いは確認できず、同時期に存在した可能性が高い。

B区 4層上面 竪穴住居300

B区遺構300の管玉（1） 遺構300は焼失した堅穴住居で、住居埋土の焼土・炭化材を含む層から管玉が1点出土した。埋土からの出土で、厳密には住居で使用していたことを傍証できないが、限りなく住居に伴う可能性が高いと考えている。長さ5.0mm×径2.0mmで小形品といえる。完形品で両端面とも研磨されている。孔径は上端側1.0mm・下端側0.8mm。上下で孔径が違うことから上端側からの片面穿孔と推察できる。

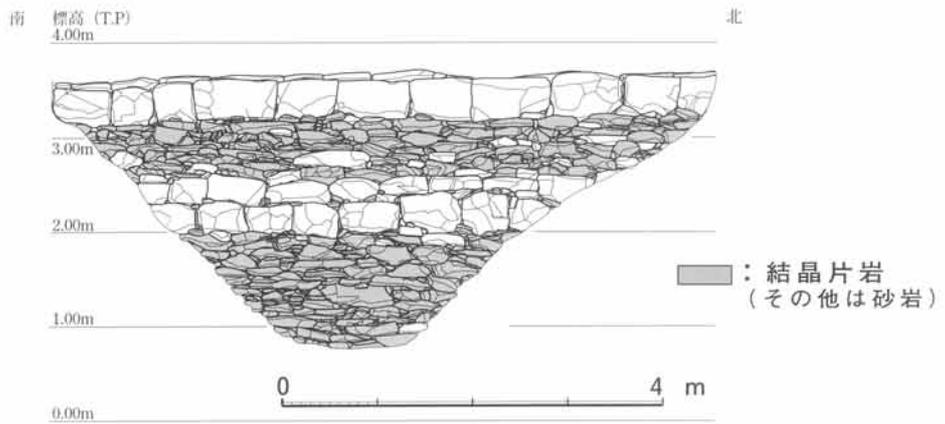
水軒堤防石積み堤防立面図 (S = 1 / 80)

調査の成果 石積み堤防は、石積み上面から深さ約3m地点まで検出した。石積み上面は標高約3.7m、検出できている下端は標高約0.75mで、安全な勾配を保つためこれ以上掘削できなかったが、石積みはさらに下に続く。石積み堤防の構造は、西側（海側）が緩やかな勾配（40°）で砂岩（和泉砂岩）の加工した切石を積んでいるのに対して、東側（陸側）は急な勾配で（53°）、結晶片岩（緑泥片岩・青石）と粗加工した砂岩（和泉砂岩）を交互に積んでいる。これらの石材は水軒堤防一帯では獲得できず、結晶片岩は雑賀崎を含めた紀ノ川南岸一帯に産出し、和泉砂岩は和泉山脈から加太・友ヶ島にかけて産出し、これらの地域から搬入された可能性が高い。

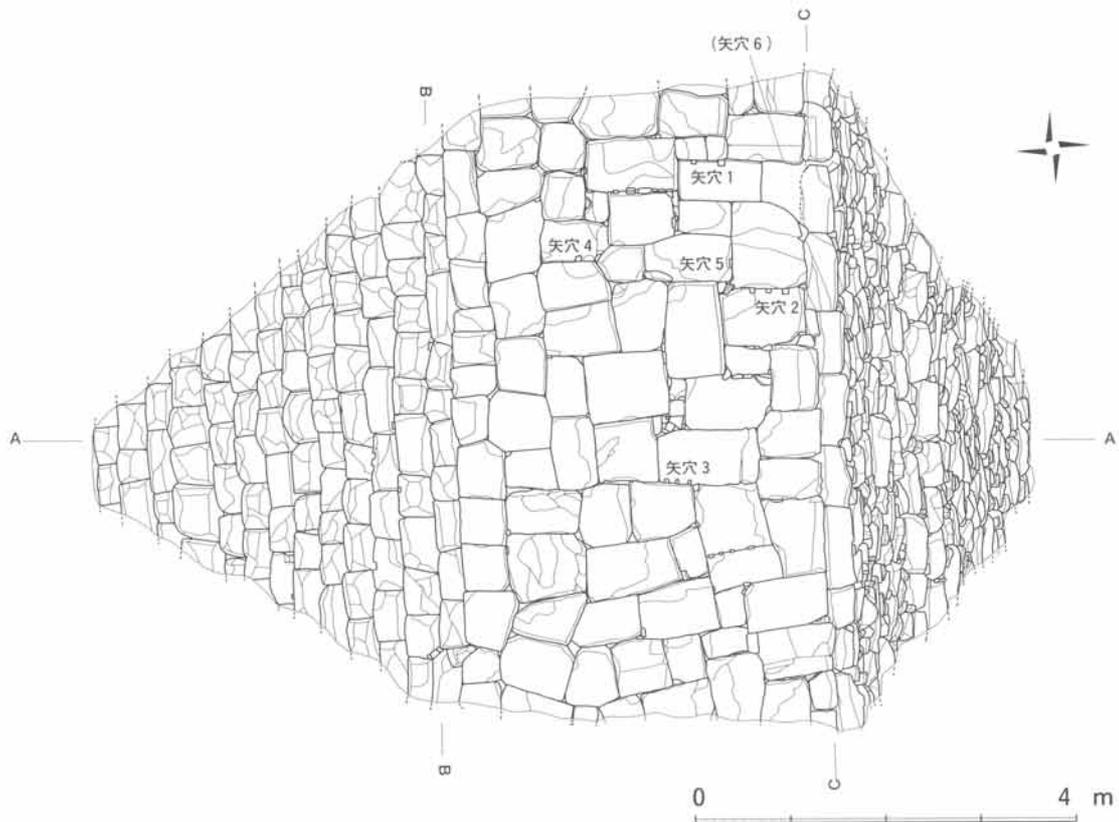
水軒堤防石積み堤防平面図 (S = 1 / 80)

【石積み上面】上面の東西幅は約3.8mで、石材は砂岩の切石が用いられている。西側・東側に比べてやや大ぶりの砂岩が使われ、重量のある石材を上面に使うことで石積み全体の安定を図った可能性がある。西側に比べて石材間には隙間があり、そこに結晶片岩の小片を間詰めしている箇所が多く見られる。5箇所矢穴が確認できる（矢穴①～⑤）。矢穴④・⑤は矢穴が1個、矢穴①は矢穴が2個、矢穴②・③は矢穴が3個残存する。矢穴の法量は縦5.0～6.2cm、横0.4～3.8cm、深さ4.2～7.0cmをはかる。また、矢穴①の北隣の石材には側面に矢穴が2個残存しているのを確認した（矢穴⑥）。法量は縦5.0・5.4cm、横2.2・3.0cm、深さ8.0cm前後をはかる。

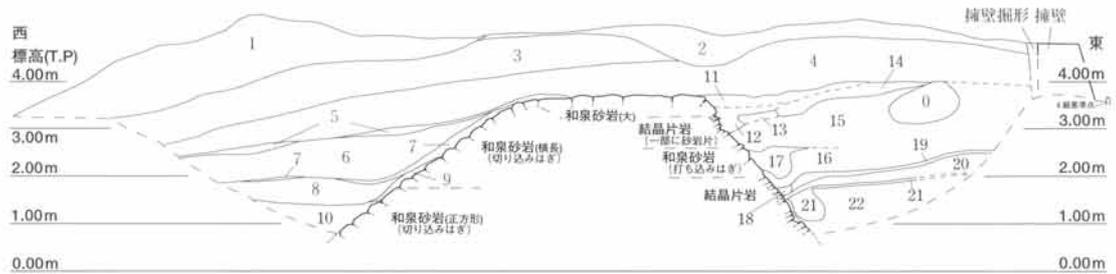
水軒堤防石積みおよび土層断面図

【土層堆積状況】現在石積み上には砂が約1m堆積している。石積み上面を覆う堆積砂（2-2層）から昭和20年代の5円玉・10円玉が出土し、その当時まで石積み上面が露出していたことがわかる。石積みの西側は、自然に堆積した砂の層（2-1、2-2、4、6、7-2層＝砂層）と貝殻や炭などを多く含む層（3、5、7-1層＝炭層）が交互に堆積する。砂層は均質でほとんど貝殻やゴミなどを含まず、短期間に堆積したと推察できる。炭層は砂の堆積後に、石積みに貼り付くように薄く堆積している。風や波で運ばれた貝殻などが堆積したと推測する。0-1層は現代の攪乱層で、堤防西側を走っていた線路敷設時の堆積であろう。7-1層からは近現代の磁器片が出土し、この層より上層は近現代以降の堆積といえる。7-2層からは遺物は出土していない。

石積みの東側は、石積み上面より下のレベルでは西側とは違って自然堆積ではなく、人工的な盛土が確認できる。主に黄褐色粘土層（8-1、8-2、8-4、10、11-1、11-2、13層）とオリーブ褐色砂層（8-3、9-1、9-2、12、14層）で盛土が形成される。粘土層は石積みに貼り付く部分では厚く積んで、石積みを保護する目的があったと考えられる。この一帯は

<石積み西側土層堆積>

- 1 : 0-1層 (2.5Y7/4浅黄色粗砂+礫多い=現代攪乱 (→ゴミ多く含む))
- 2 : 1層 (10YR4/3にぶい黄褐色粗砂 (小礫多い) =表土・根攪乱)
- 3 : 2-1層 (2.5Y5/2暗灰黄色細砂 (やや砂粒大きく2-2層より締まる) =自然堆積か)
- 4 : 2-2層 (2.5Y5/2暗灰黄色細砂 (砂粒小さく2-1層より締まっていない) =自然堆積か)
- 5 : 3層 (2.5Y3/3暗オリーブ褐色細砂~細礫 (やや湿り気あり) →ゴミ・貝殻含む)
- 6 : 4層 (2.5Y4/2暗灰黄色細砂 (崩れやすい) =自然堆積)
- 7 : 5層 (2.5Y3/2黒褐色細砂 →細礫・炭・貝殻多く含む)
- 8 : 6層 (2.5Y4/3オリーブ褐色細砂 (4層に比べ崩れやすい、7-2層より湿り気あり) =自然堆積)
- 9 : 7-1層 (2.5Y3/3暗オリーブ褐色細砂 →磁器含む (近現代か)、炭・貝殻含む)
- 10 : 7-2層 (2.5Y4/2暗灰黄色細砂 (崩れにくい) =自然堆積)

<石積み東側土層堆積>

- 0 : 0-2層 (2.5Y4/2暗灰黄色細砂 (7.5YR6/6橙色粘土若干含む) =攪乱 →棧瓦多く含む
(本来は上層から切り込んでいた可能性大)
- 2 : 1層 (10YR4/3にぶい黄褐色粗砂 (小礫多い) =表土・根攪乱)
- 4 : 2-2層 (2.5Y5/2暗灰黄色細砂 (砂粒小さく2-1層より締まっていない) =自然堆積か)
- 11 : 8-1層 (2.5Y6/6明黄褐色粘土 (非常に締まる、結晶片岩細礫含む) =盛土 →石材に貼り付く)
- 12 : 8-2層 (7.5Y6/6橙色粘土 (非常に締まる、結晶片岩細礫含む) =盛土 →石材に貼り付く)
- 13 : 8-3層 (2.5Y4/2暗灰黄色細砂=盛土か →砂)
- 14 : 8-4層 (7.5YR6/6橙色粘土+2.5Y4/2暗灰黄色細砂 (結晶片岩細礫含む) =盛土)
- 15 : 9-1層 (2.5Y4/4オリーブ褐色細砂 →9-2層と同じ土質で区別困難=盛土か)
- 16 : 9-2層 (2.5Y4/4オリーブ褐色細砂 →9-1層と同じ土質で区別困難=盛土か)
- 17 : 10層 (10YR6/6明黄褐色粘土 (非常に締まる) =盛土 →石材に貼り付く)
- 18 : 11-1層 (10YR5/6黄褐色粘土 (非常に締まる) =盛土 →石材に貼り付く)
- 19 : 11-2層 (10YR5/6黄褐色粘土 (小礫混じり) +2.5Y4/4オリーブ褐色細砂 (結晶片岩小礫含む) =盛土)
- 20 : 12層 (2.5Y4/4オリーブ褐色細砂=盛土か →14層と同じ土質)
- 21 : 13層 (10YR5/8黄褐色粘土+2.5Y4/4オリーブ褐色細砂 (結晶片岩小礫含む) =盛土)
- 22 : 14層 (2.5Y4/3オリーブ褐色細砂 (均一の堆積) =盛土か)

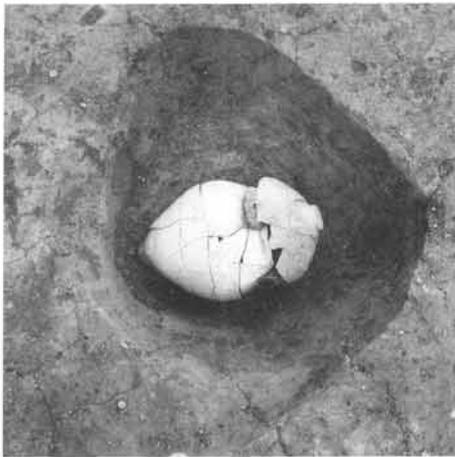
土器棺墓

土器棺墓は竪穴住居7の床面で検出した。住居の南東隅の柱位置に、柱を抜取った後60cm×60cm、深さ約30cmの土坑を掘削し、その中に鉢で蓋をした甕を横たえていた。土坑の上には標石と考えられる大きな石が2個据えていた。石には朱の痕跡が見られるが、これは竪穴住居で使っていた朱を磨り潰した石を転用した

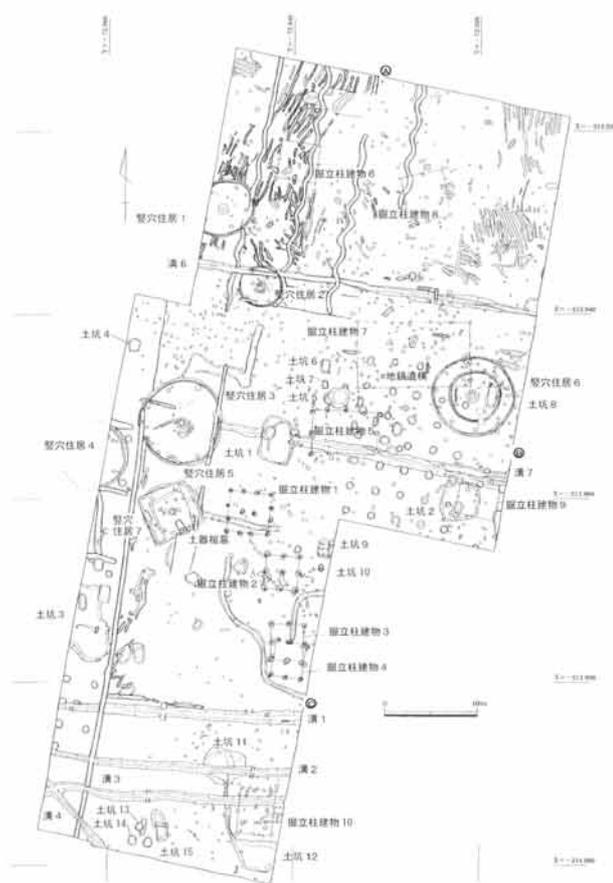
遺構全体図

弥生時代の遺構には後期中頃から後期末頃にかけての竪穴住居7棟（竪穴住居1～7）、溝状遺構4条（溝1～4）、土器棺墓1基などがある。後期中頃から後期後半頃にかけての竪穴住居は円形で調査区の中ほどに集中している。これらのうち竪穴住居3が直径約9.7m×9.1m、竪穴住居6が9.0m×8.7mで集落内では大きな住居である。各住居は壁際に溝を巡らし、中央には炉を備えており、竪穴住居2は炉の周囲に一段高い堤を築いていた。上屋を支える主柱は規模が小さいもので4本、大きいもので10本程度あることが分かった。また、竪穴住居1からは土器が廃棄された状態で多量に出土している。弥生時代後期末頃の竪穴住居は方形で、1棟（竪穴住居5）のみ検出している。壁際にベッド状遺構と言う一段高い空間を備えている。遺物は各住居から土器類が出土しており、特筆できる遺物としては竪穴住居3の管玉、竪穴住居7の鉄製品がある。

掘立柱建物1～5は柱を据える掘形が長さ・幅50～70cmと大きく、柱は痕跡から直径20cm程度である。これらのうち正方形プランで総柱の掘立柱建物2～4は倉庫の可能性が考えられる。

掘立柱建物 6～8 は柱を据える掘形が直径30cm前後の円形である。遺物などから掘立柱建物 1～5 より新しい時期が考えられる。掘立柱建物 7 は桁行 6 間 (12.0m)、梁行 3 間 (7.0m) と大規模な建物である。建物内の南西部で検出した土師器皿を十数枚使った地鎮遺構は、掘立柱建物 7 に伴う可能性が考えられる。

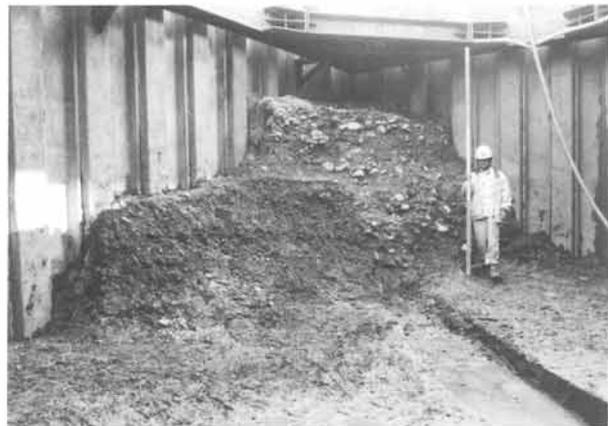
Ⅰ-A区

Ⅰ-A区は段丘と沖積地の境目付近に位置する。調査面積は73㎡である。南東隅で北西側に向かって下る段丘面を確認した。現状では段丘部と沖積地はほぼ同じ高さとなっているが、これは近世以降のことであり、古墳時代初頭頃には段丘部と沖積地の比高差は約3mを測る。

調査は近世以降の堆積層を重機により掘削し、それより下を層位ごとに掘り下げ、時期の確定を行うとともに遺構検出をおこなった。検出した遺構には、近世の溝状遺構（遺構1）、中世の落ち込み（遺構2・3）、古墳時代前期の落ち込み（遺構4）がある。

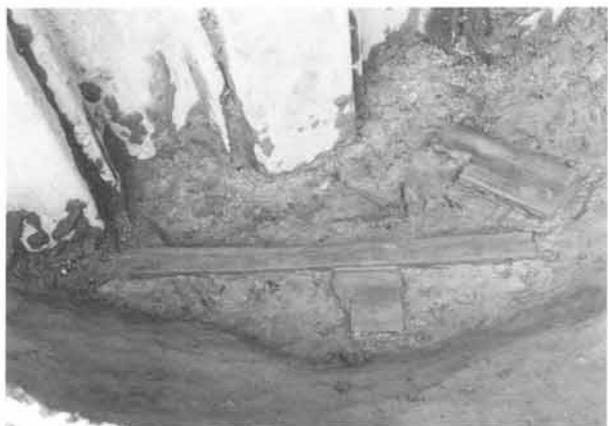
Ⅰ-A区 遺構4 木製品出土状況

遺物は段丘寄りの沖積層から古墳時代初頭から前期にかけての土器類が多量に出土しているのをはじめ、遺構4から木製品（机など）が出土している。

木製品の机は1枚の天板と2枚の脚板で構成されるもので、今回出土したのは天板の約半分である。復元すれば長さ61cmになると推定できる。裏側は周囲が薄くなるようにカットされており、厚い中央には短辺に並行な2本の溝を彫り、その溝に板状の脚部を2枚挿入して組み合わされるものである。溝の断面は逆台状を呈する蟻溝であることから、側面から脚板を差し込んだものと考えられる。

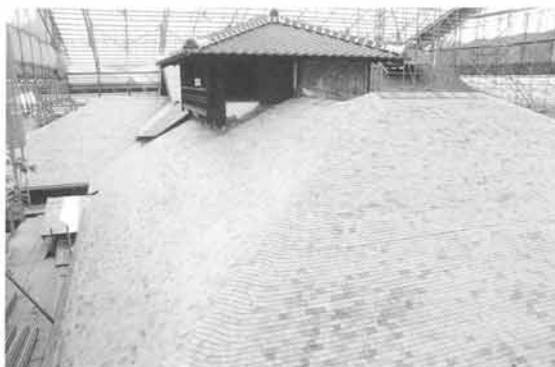
平成17年度の工事は、翌年度での主屋素屋根（工事用の仮設屋根）の解体を目標に、屋根葺きとそれに関わる部分の木工事を進めた。中筋家の主屋は三階部分を持つ複雑な屋根形をしており、一番高い部分の三階を仕上げ、三階の足場を撤去しないことには、下の屋根が葺けないところもあった。このため今年度の工事はまず三階を仕上げることとし、晩秋までには棧瓦を葺くことができた。三階が完了したところで三階足場を撤去し、屋根下地の土居葺きを完了させ、続いて土間台所部の本瓦葺きに取りかかっている。

主屋土居葺きの完了状況

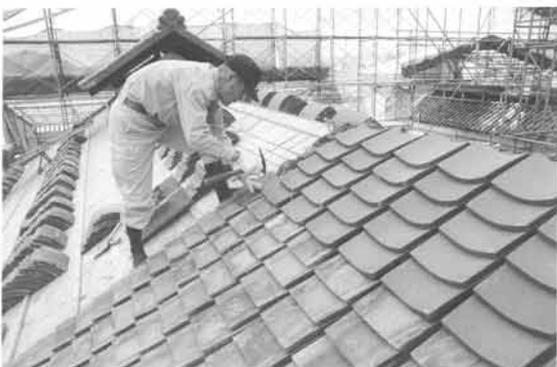
主屋土間台所部の本瓦葺き

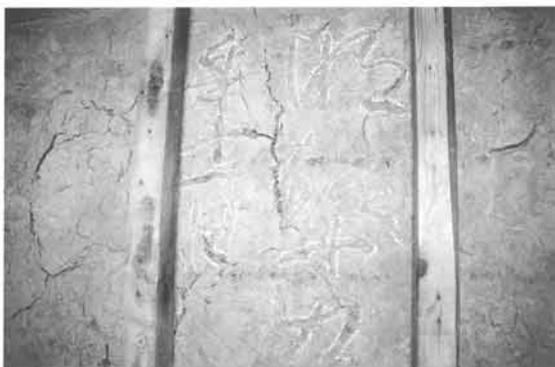
主屋の北西に建つ内蔵は、主屋素屋根に取り込まれている関係上、主屋素屋根解体に向け主屋と平行して修理を進めている。内蔵は比較的健全で、本屋の置屋根は数本の垂木を取り替え、野地板を張り直す程度で、屋根を葺くことが出来た。ところで野地板を張り直すさい、本屋の土屋根面に「明治十九年十一月」のへら書きが発見された。これは建築時に土屋根面を塗り上げたさい、土が柔らかいうちに棒のようなもので書いたものらしい。内蔵の建築年代は不明であったが、これにより明治19年（1886）と判明した。

内蔵土屋根上のへら書き「明治十九年十一月」

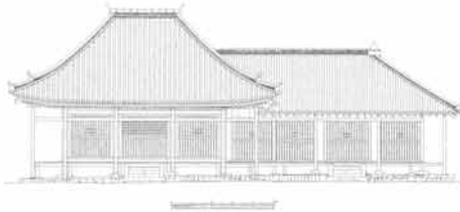
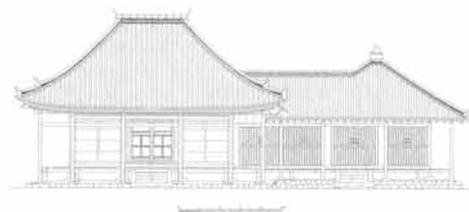
今回の修理事業においては、各建物が本来持っていた特徴を、最もよく表している江戸初期の姿に復することを目指し、現状変更の手続きをおこなった。平成17年11月、文化庁より現状変更の許可がおりたことをうけて、変更箇所復原をふくめた部材の修理工事を進めている。

修理前正面図

変更正面図

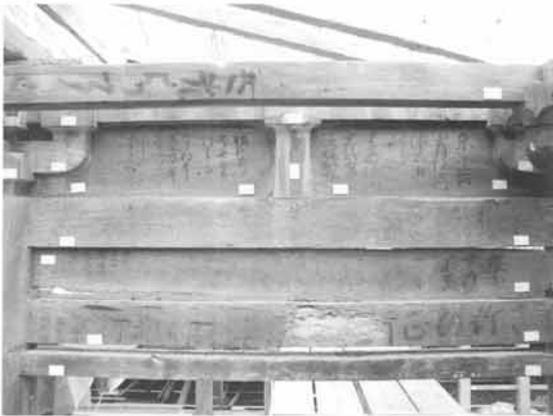
本堂外陣内部：墨書の状況

未完の本堂と墨書 本堂の大きな特徴に、建物内部に記された無数の墨書がある。その大半は室町後期に記された物と見られ、一番古い永正12年（1515）の年紀は本堂の建立時期を推測する重要な資料ともなっている。

調査の結果、建立当初外陣の正側面には壁や建具が未完成であったことが判明し、そのことを反映し、参詣者による墨書が柱や琵琶板を埋め尽くしている。また、天井裏の部材にも墨書が残り、板の裏に記された永禄13年（1570）になって初めて天井が張られたこともわかった。

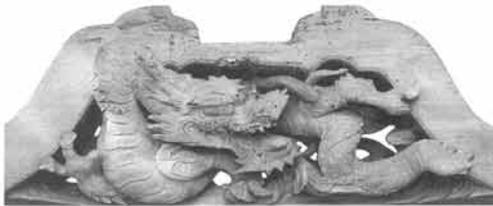
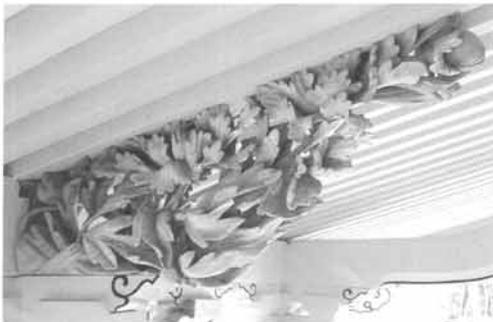
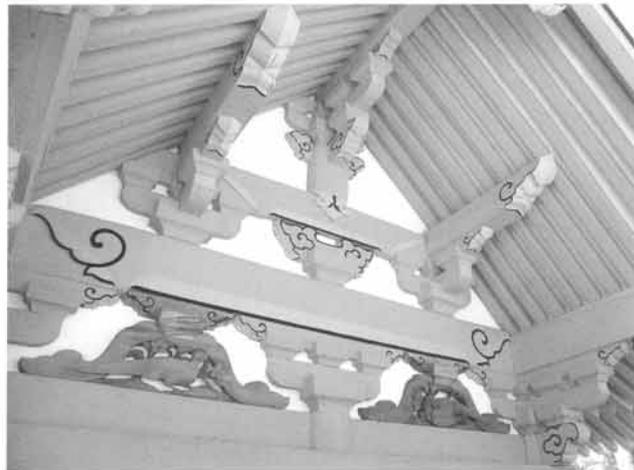
上：妻飾りの詳細。二重虹梁大瓶束、指母屋、絵様付き組物、彫刻などで豪華に飾り立てられている。

左：彫刻類。上より、亀に乗る仙人（本殿正面髹股）、龍（向拝髹股）、牡丹（向拝手挟み）。髹股は桧材、手挟みは楠材を使用。いずれも肉厚で躍動感があり、且つ、細部は爪や葉脈に至るまで繊細に彫り込まれている。

また、向拝中央に唐破風をつける（『絵図』および痕跡より）、妻飾りに二重虹梁および指母屋を用いるなど、いずれも大阪府下にて中世から近世にかけて特徴的に見られる工法で、この時代の大工技術の伝播を示すことから、貴重な例であると考えられる。

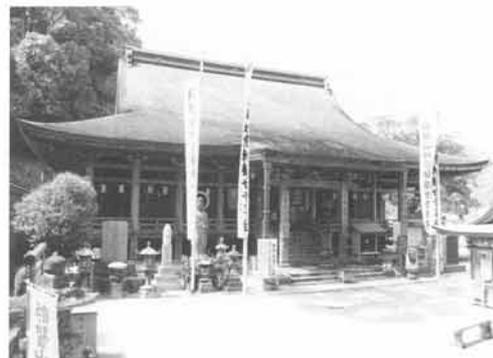
屋根の葺き替えが待たれる那智山青岸渡寺本堂

那智山青岸渡寺は、那智勝浦町の那智山に熊野那智大社と並んで位置し、西国三十三箇所第一の観音霊場として人々に親しまれている。本堂は、天正9年（1581）の兵火により焼失した後、天正18年（1590）豊臣秀吉によって再建された。桁行九間、梁間五間、一重、入母屋造、向拝一間、こけら葺の建物である。建築後約20～30年間隔で屋根葺替等の修理が行われ、大正14年（1925）に解体修理が、さらに昭和37年、昭和60年に屋根葺替工事と部分修理が行われている。前回の葺き替えからは18年しか経過していないものの、日照・湿度等の条件が悪いため、破損が認められるようになり、向拝廻りでは雨漏りが見られ、野地の露出が確認できる部分もでてきた。その都度部分的に補修が行われてきたが、平成16年には2度の台風による被害を受け全面葺き替えの必要が生じた。

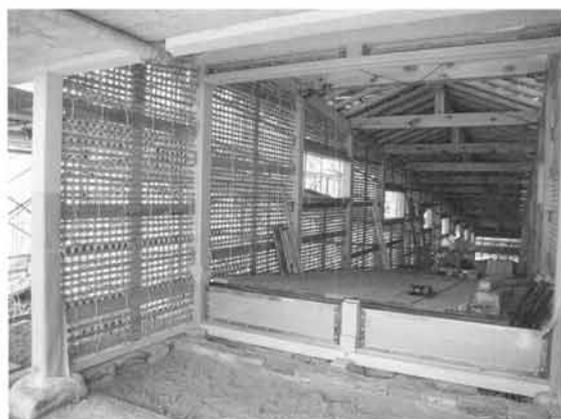
工事中の状況

復元に当たっては、建築様式だけではなく、建築の工法も伝統技法の再現を目指したが、基礎部分は遺構の保護と構造強度の確保のために鉄筋コンクリート造とし、木造の軸組にも部分的に構造補強のための金具を製作して取り付け、安全性の確保を目指した。

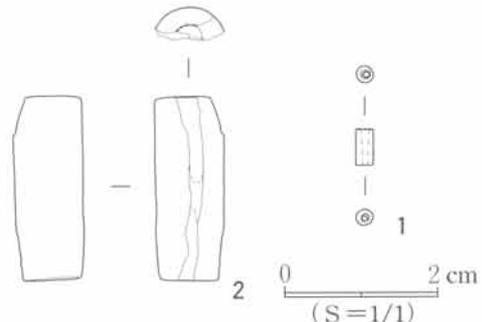
太田・黒田遺跡(県1次)出土管玉

A区遺物包含層第4層の管玉（2） 弥生時代中期後葉の遺物包含層と考えている第4層から管玉が1点出土した。今回の調査では遺物の大半が弥生時代中期中葉～後葉の所産で、少量ながら弥生前期末～中期前葉の遺物が出土している。弥生時代後期の遺物は出土していない。このことから第4層から出土した管玉は、弥生時代前期末～中期前葉の可能性を残しながらも、弥生時代中期中葉～後葉の遺物と推測できる。この管玉は上下端部が残存しているが、縦に割れてほぼ半分が欠損している。（1）に比べて大きく、長さ24.0mm×残存幅9.0mmをはかる。残存孔径は3.0mmで、幅・孔径ともに本来はもう少し大きい。穿孔は両面から施されている。

管玉2種の評価 今回出土した管玉は、当遺跡において確実に弥生時代に属する管玉の初例として意味を持つ。特に（1）は県内における弥生時代の管玉の中で最小といえる点で貴重な資料といえる。これら形態の違う2種類の管玉がほぼ同時期に使用されていたことは、消費地における使用実態を示す好例となる。（仲原 知之）
