財団法人  
**和歌山県文化財センター** 一年報

埋蔵文化財発掘調査と文化財建造物保存修理の記録

2008

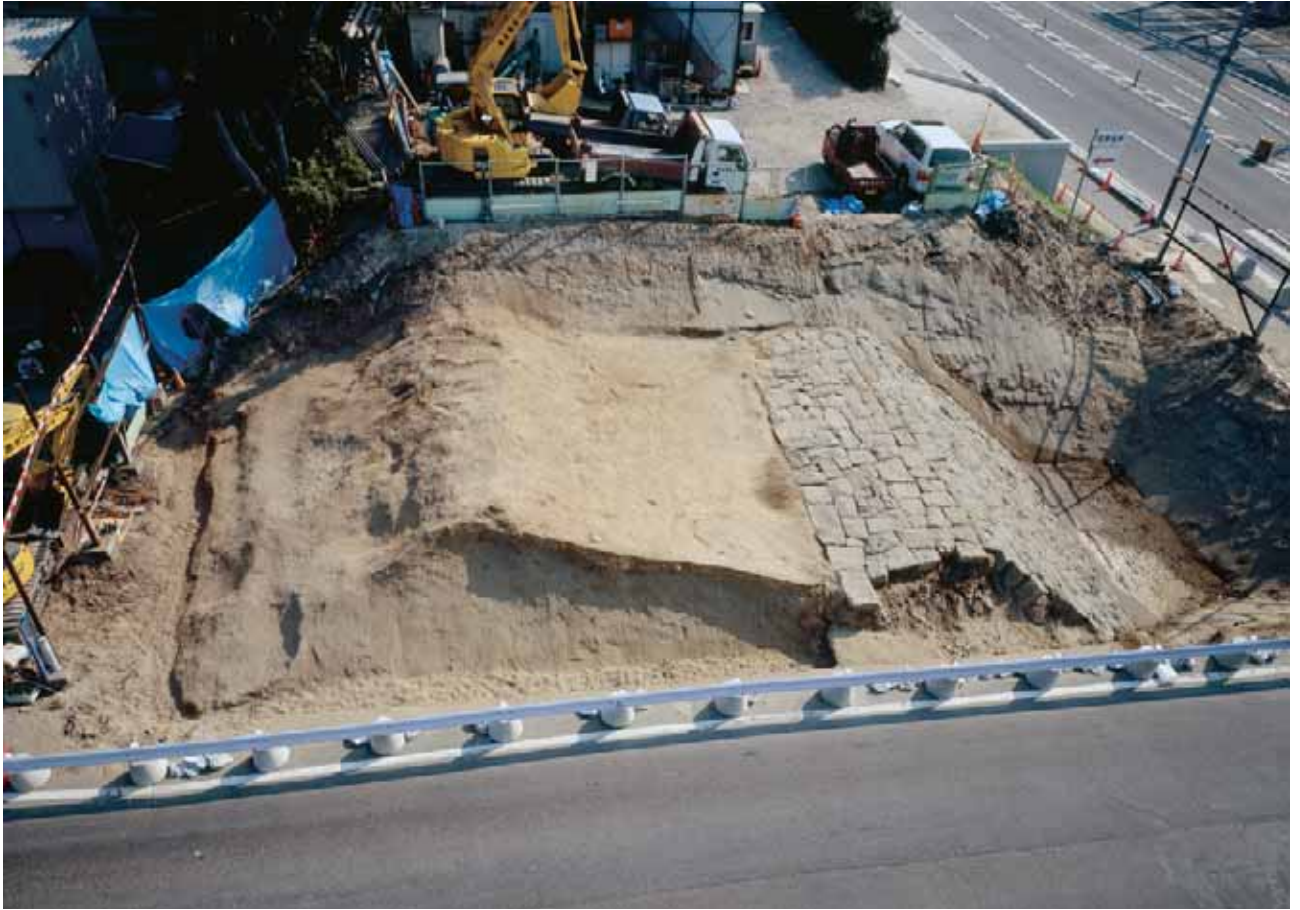
1 江戸時代の防潮・防波堤防 北から 県指定史跡水軒堤防

中堤防(石堤+土堤)を南北10m程度検出した。今回の調査で新たに土堤の全容と石堤の内部構造および多数の出土遺物を確認した。

**土堤** 石堤の東側(陸側)法面を覆い盛土がなされる。断面形は山形を呈し、石堤天端東端から東へ約7mの地点で頂点となり、東へ向かい標高を下げる。頂点は石堤天端より約1m高く、標高4.8～4.9mを測る。東西幅約13mを検出したが、土堤はさらに東へ続くものと考えられる。

**石堤** これまでの調査で検出したものと構造的にはほぼ同じであり、高さ約4.0m、勾配は西法面が約40度弱、東法面が50度強、天端幅は約3.5mを測る。

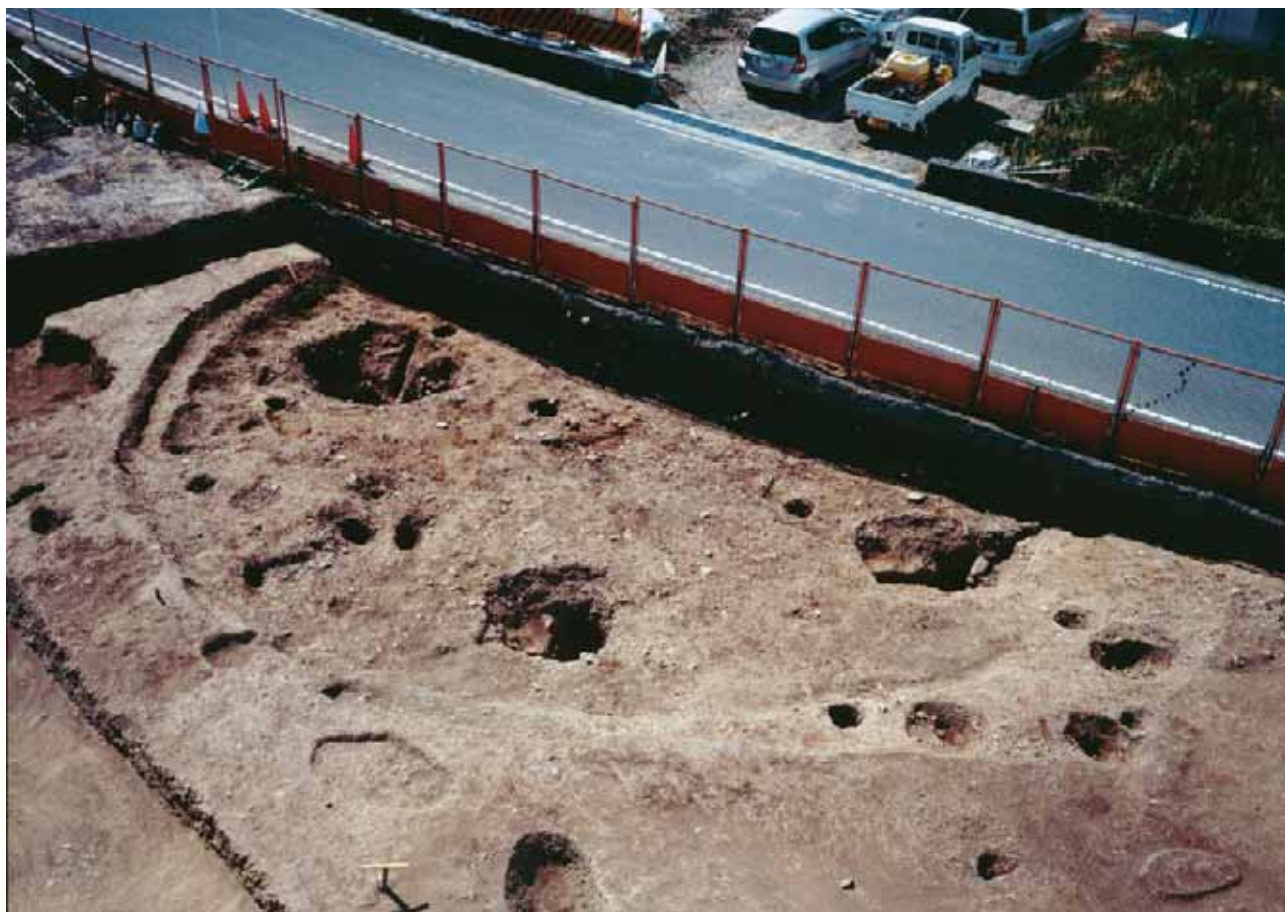
1 縄文時代の 9001 大型竪穴建物 南東から 中飯降遺跡

**9 区** 縄文時代後期前半の大型竪穴建物 2 基、大型竪穴建物の可能性がある大型竪穴 1 基、埋設土器、土坑、ピット、溝など多数の遺構を検出した。大型竪穴建物に関する遺構については、別項で詳述する。なお、9001 大型竪穴建物は、立体剥ぎ取り法によって移築保存された。9100・9150 大型竪穴建物については、地中に現状保存されることになった。

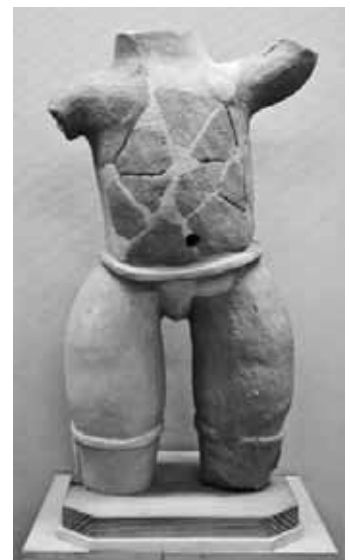
（村田 弘・岩井顕彦）人物埴輪

このうち写真の人物埴輪は、平成15年に東側の造り出しから出土したもので、大きな体にどっしりとした太い足を据え、禪をしめ、片腕を上げていることから力士像と考えられるものである。胸とへその表現があり、写實的な力士像として評価できる。

残存高72.6cm、残存幅40cmで、頭部と腕先部を欠いている。東側の造り出しからは、素足と甲に突起のついた足の破片が出土しており、このいずれかと組み合わせるものと考えられる。

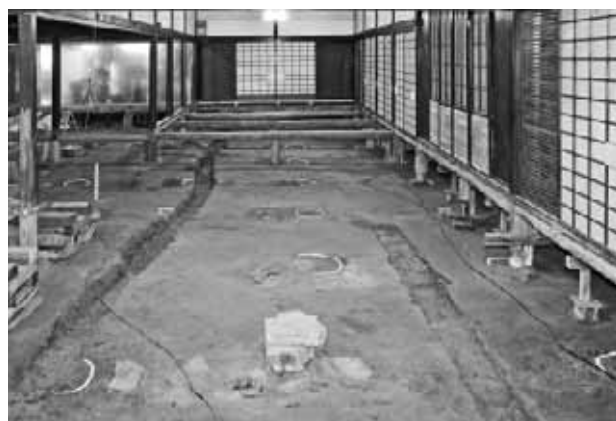
客殿A期の建物跡 西から

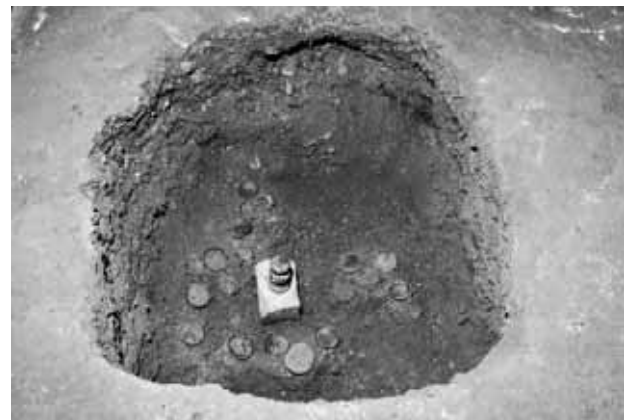
地鎮土坑 東から

**D期** C期と同規模・同配置で建てられた現客殿で、17世紀前半に建てられたものと考えられている。建物床下は表面全体が赤色土で整地され、その上を白色物で塗布していた。建物の中央部に位置する持仏の間で、隅円方形の土坑（東西1.2m、南北1.0m、深さ約0.58m）を検出した。この土坑の表面から中国からの輸入銭（宋銭）が19枚出土し、またこの土坑の上面から30cm下の中央に手の掌大の扁平な石があり、

その直下から小型五輪塔の地輪部分を縦半分に分った方形の石の上に据えられた賢瓶（高さ 12cm）を検出した。賢瓶は青銅製で、鉄製の円形の蓋をしており、錆で付着している布・紐の残欠より、賢瓶は絹布で包まれ、四方を五色の紐で十文字に縛っていたことが明らかになった。この賢瓶の周りには、土師器小皿（直径 7.0cm ～ 7.8cm、器高 1.8cm ～ 2.0cm）が 5 枚一組にして東西北に各 1、南に 2 の合計 5 組配置されていた。この土師器皿は 17 世紀前半に所属するものと推測される。これらは建物の建設に先立って行われた地鎮祭の法具とみられる。賢瓶の納入品については、未だ蓋をあけて調査していないが、同様の地鎮の賢瓶が高野山大門基壇中央部で見つかっており、瓶の中には儀軌にみえる五宝・五葉・五香・五穀が納められていたものと考えられる。

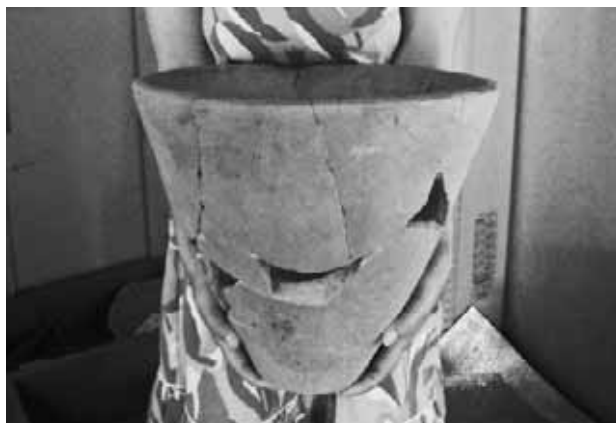
砂糖製作鉢

**砂糖製作鉢** 瓦溜や漏斗・糖漏などと呼ばれる素焼きの土器で、圧搾したサトウキビ液を流し込んで、固形化した砂糖を作るものである。直径36cm、高さ30cm、底径11cmで逆円錐台形を呈し、底には直径3cmの円孔を穿っている。この鉢の使用方法是江戸時代に書かれた「砂糖製作記」や中国の明の時代に書かれた「天工開物」などから窺うことができる。これが出土したことで、城下町の一画で砂糖を製作していたことが明らかになった

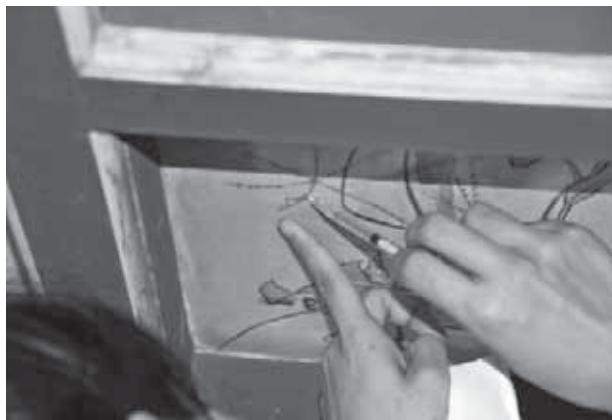
本殿外陣天井画 膠注入による剥離部分接着の様子

当初、本殿は屋根廻りのみを補修する計画であったが、本殿外陣天井画の破損が想像以上に進んでいたことが判明したため、文化庁の計画変更許可を得て、屋根工事に引き続き剥落止めを施工した。

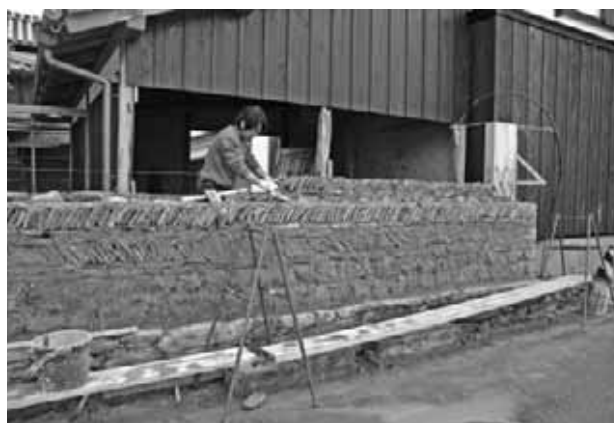
北西土塀の本体積みの状況

土塀は北西および南西土塀、内郭土塀の修理を行った。北西・南西土塀は屋敷外面を本瓦葺き、内面を棧瓦葺きとし、内郭土塀は両面共に棧瓦葺きとする黄大津壁塗り仕上げの土塀である。破損の大きな所は瓦や土レンガを使って本体を積み直し、屋根瓦を葺き、北西と内郭土塀については荒壁付けまで施工した。次年度で残る表面の仕上げ塗りを施工

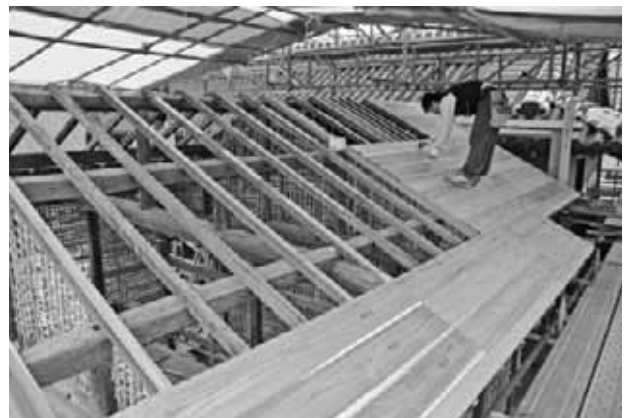
人力車庫の野地板打ちの状況

2間半、北側に牛小屋、南側に人力車庫と便所を設けた切妻造、本瓦葺きの建物である。この建物は修理事業終了後の一般公開時に管理棟として利用される予定である。今年度は基礎工事、木工事、左官工事、屋根工事を行った。基礎工事においては礎石を一旦撤去し、コンクリートのベタ基礎を施工した。その際に礎石位置のうち6か所にアンカーボルトを植え込んでおいて礎石を抜き通し、柱と緊結した。その他の木工事、左官工事、屋根工事については茶室と同様の工程で施工した。

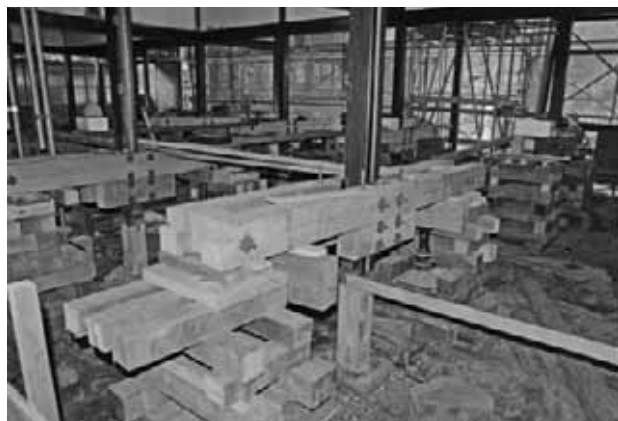
軸組みの修理状況

床組の解体完了後、柱筋ごとに柱の建て起こし及び不陸調整を行った。修理前には全長が残る柱は数本しかなく、その他は過去の修理で足元を切断され、丸太などの飼物を入れるだけの姑息的な納まりであったため、柱足元の根継ぎを行った。根継ぎは水湿に強い高野槓で行い、材木は金剛三昧院境内の立木を伐採して使用した。今回の修理では軸部を解体しない為、根継ぎの継手の仕様に制限が生じ、根継

ぎ材とその上部を固めることが難しくなるが、これは補強金具を取り付けることによって対処した。根継ぎを終えた個所から順次柱筋の大引・根太を加工し取り付けた。当初材は可能な限り再利用し、中古材は再利用可能なものは必要に応じて仕口を作り直して再利用した。取替え材は根継ぎ材と同じく榎を使用した。

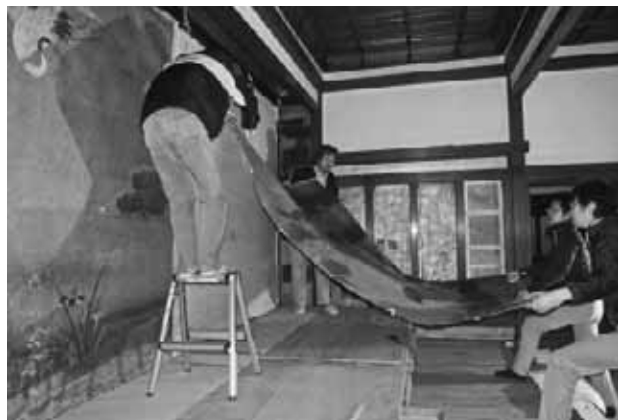
大床障壁画の解体状況

美術工芸品で重要文化財指定されている襖 14 枚と、その他の障壁画が描かれた襖及び張付壁は、劣化・損傷が顕著に認められたため、重文指定襖に関しては美術工芸品の保存修理事業として、未指定障壁画に関しては当事業の一環として修理を行う。修理は選定保存技術保存団体に認定されている国宝修理装演師連盟が行う。運搬時の絵の具の剥落を防ぐため、<sup>にかわ</sup>膠や<sup>ふのり</sup>布海苔で剥落止めを施した後、専門業者によって梱包、運搬され、高野山霊宝館に搬入し、<sup>くんじょう</sup>燻蒸処理をした。その後、今年度修理分の襖 10 枚、

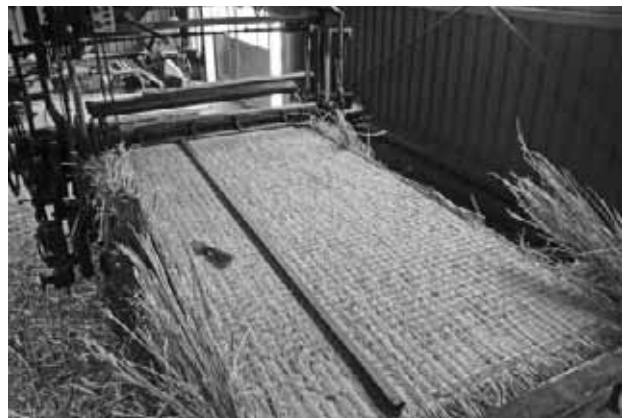
⑧縫う

①～⑦で積み重ねてきた藁を製畳機で縫っていく。今回使用した『サカエ式製畳機 E型』は、戦後間もない頃の製造とされる古い機械である。まずは縫い始めの框部分を製畳機に挟んで仕上がり厚さに圧縮する。今回製作する畳は、表と縁を取り付けた最終の仕上がり厚さが52mm(1寸7分)であるので、45mm(1寸5分)に圧縮した。糸をセットしたら製畳機を作動させ、ローラーで送りながら圧縮、縫い、裁断を同時に行う。縫いの動作はまず、下糸を持った針を上を刺し、上に出てきた下糸の輪の中を上糸を持った針が往復し、下糸を締める。上糸の送りは縫い始めと終わりの7列が12mm(4分)、その他は30mm(1寸)で、下糸のピッチは両端3列が15mm(5分)、その他は30mm(1寸)で縫い進めた。縫い糸は上下共にナイロン製の糸を使用したが、上糸は往復するので一列に2本通っていることと、下糸で床を締め付けることから、下糸は上糸よりも強度の高いものを採用した。裁断については幅が985mm(3尺2寸5分)の位置に包丁がついており、それが上下することによって裁断されていく。送りの方向に長さ1909mm(6尺3寸)のものさしをあて、長さを確認して機械を停止する。以上で畳床は完成である。
