# 和歌山県文化財センター 一年報

埋蔵文化財発掘調査と文化財建造物保存修理の記録

## 2009

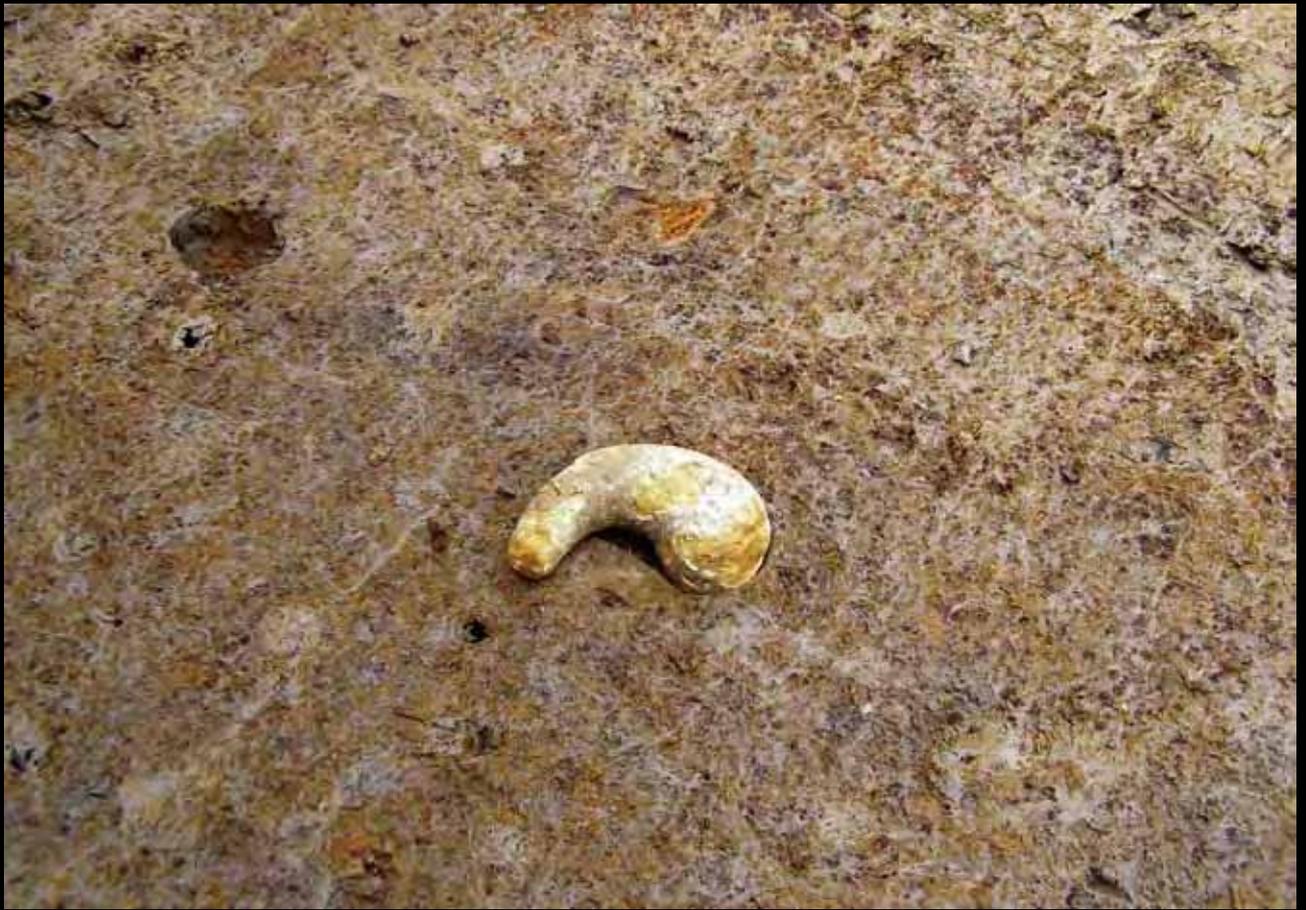
1 古墳時代の勾玉 出土状況 南から 坂田遺跡

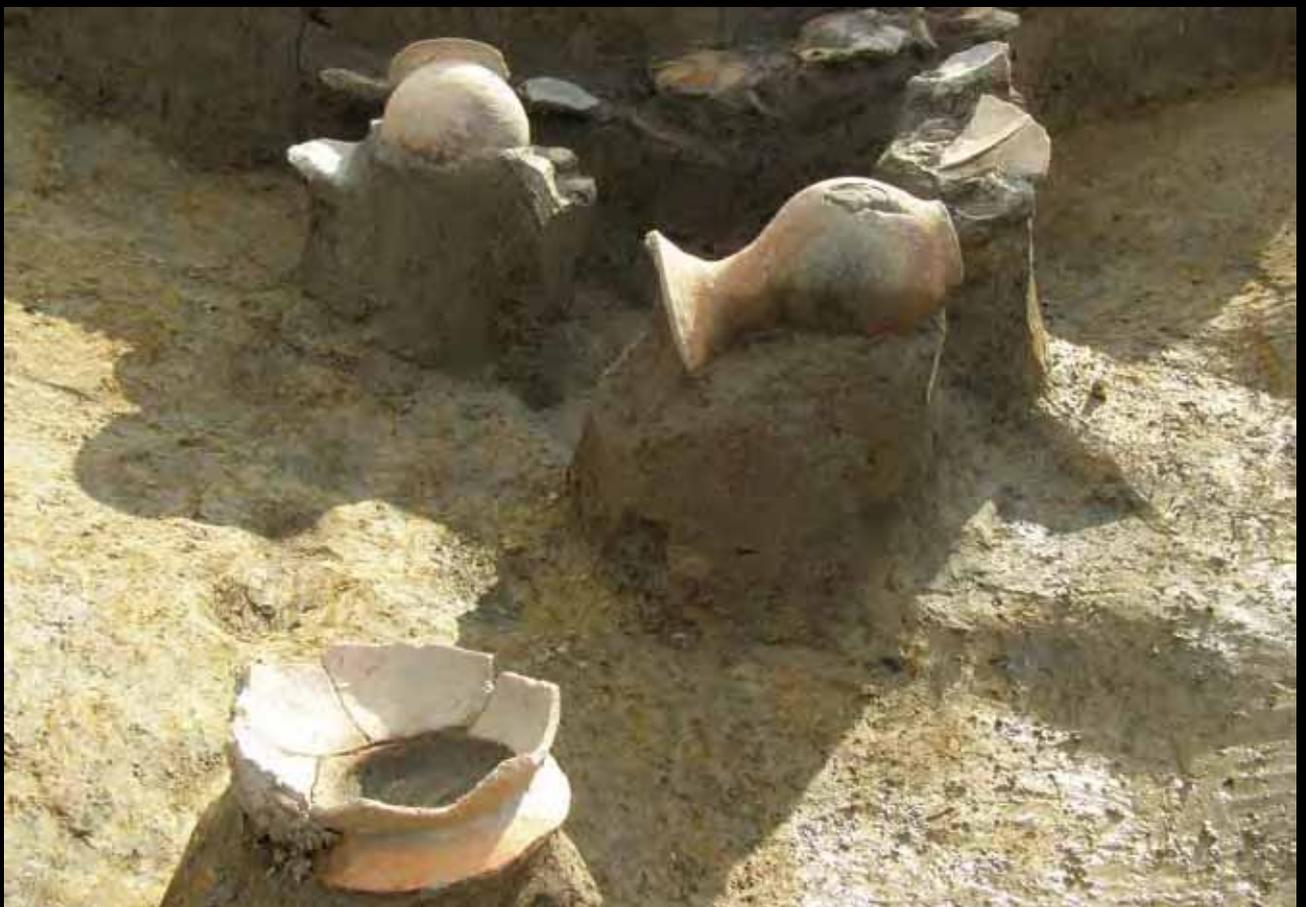
2 弥生時代の溝 遺物出土状況 北から 神前遺跡

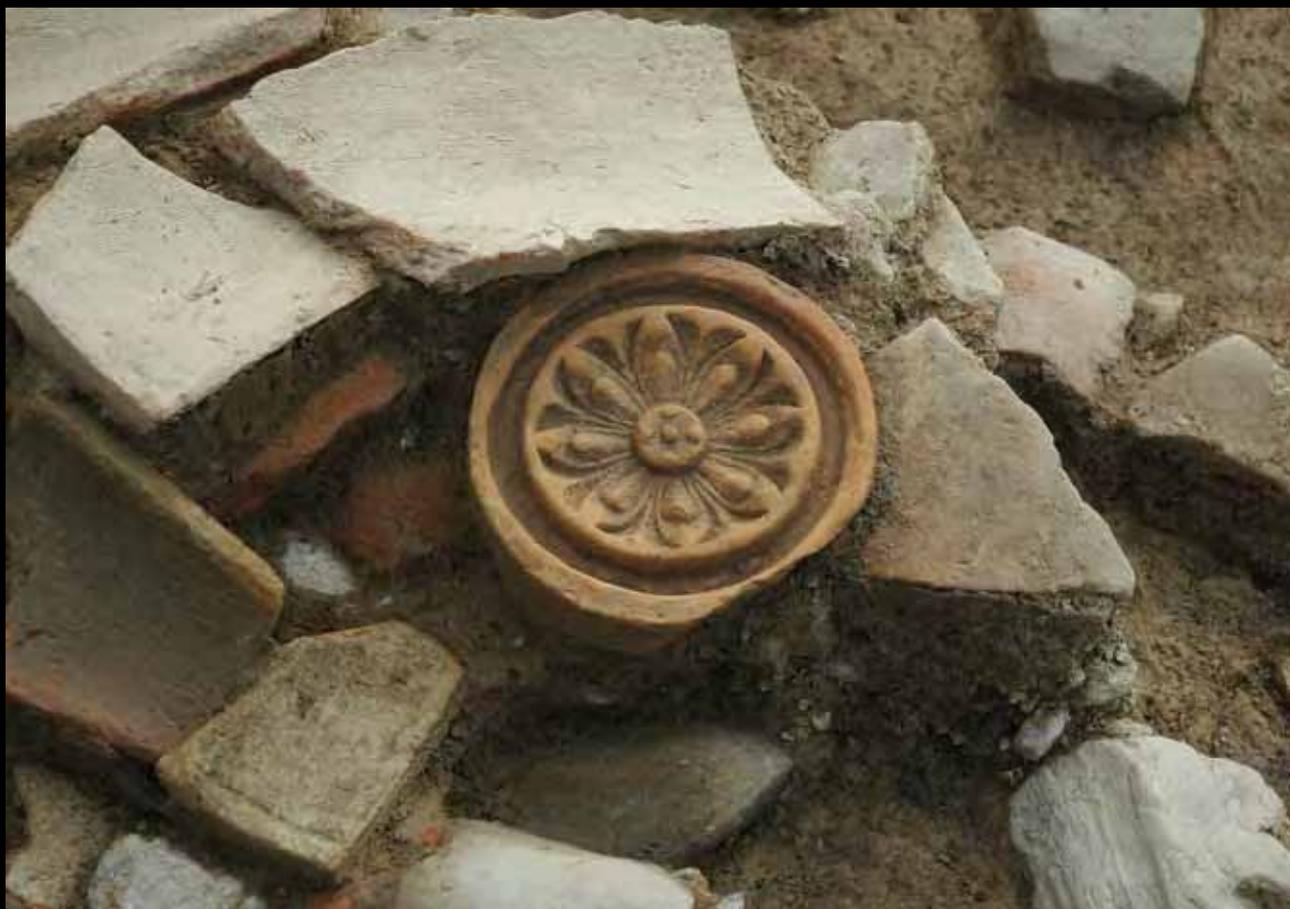
3 古代の瓦溜まり 遺物出土状況 北から 北山廃寺、北山三嶋遺跡

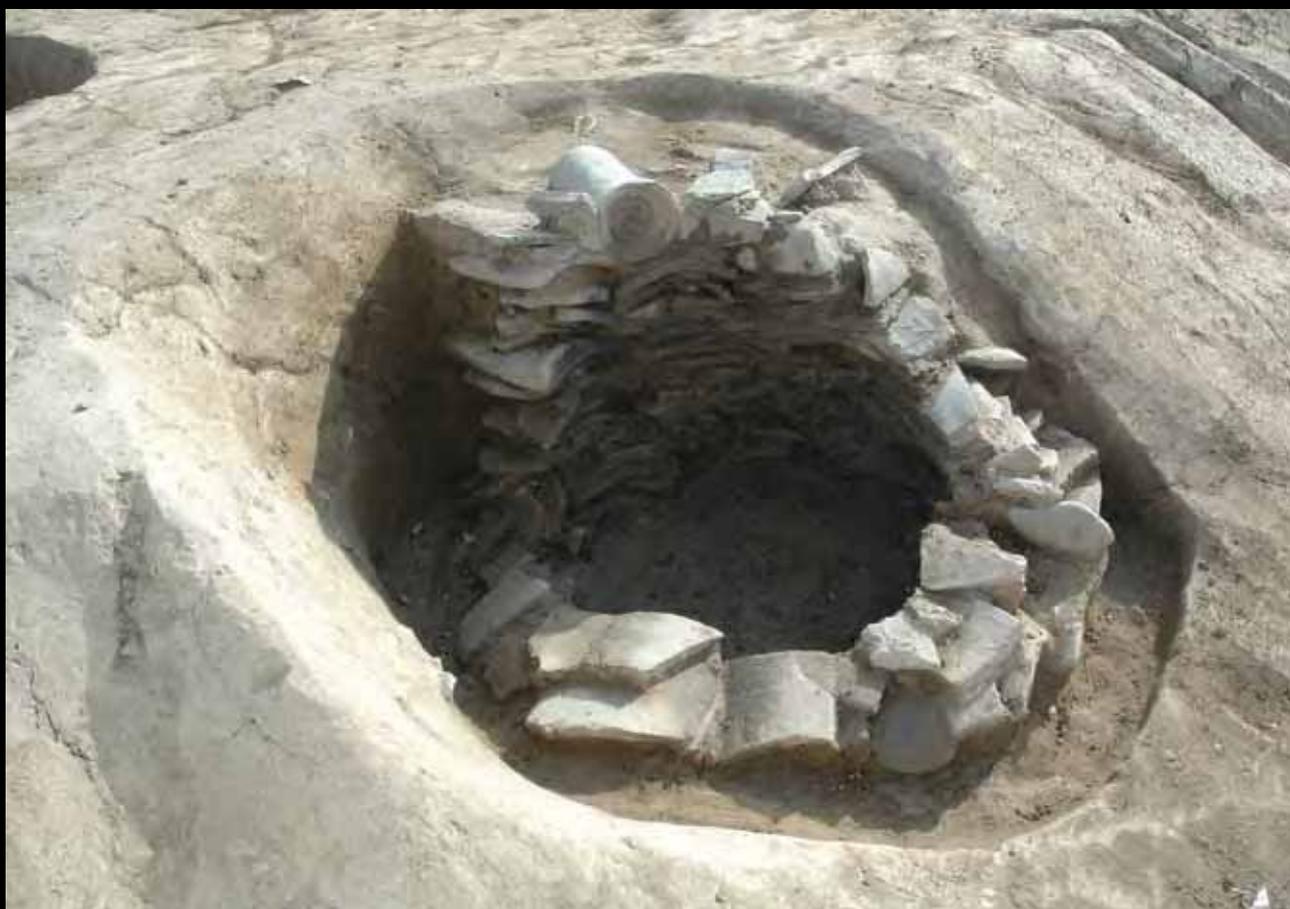
4 鎌倉～室町時代初頭の瓦組井戸 北東から 秋月遺跡

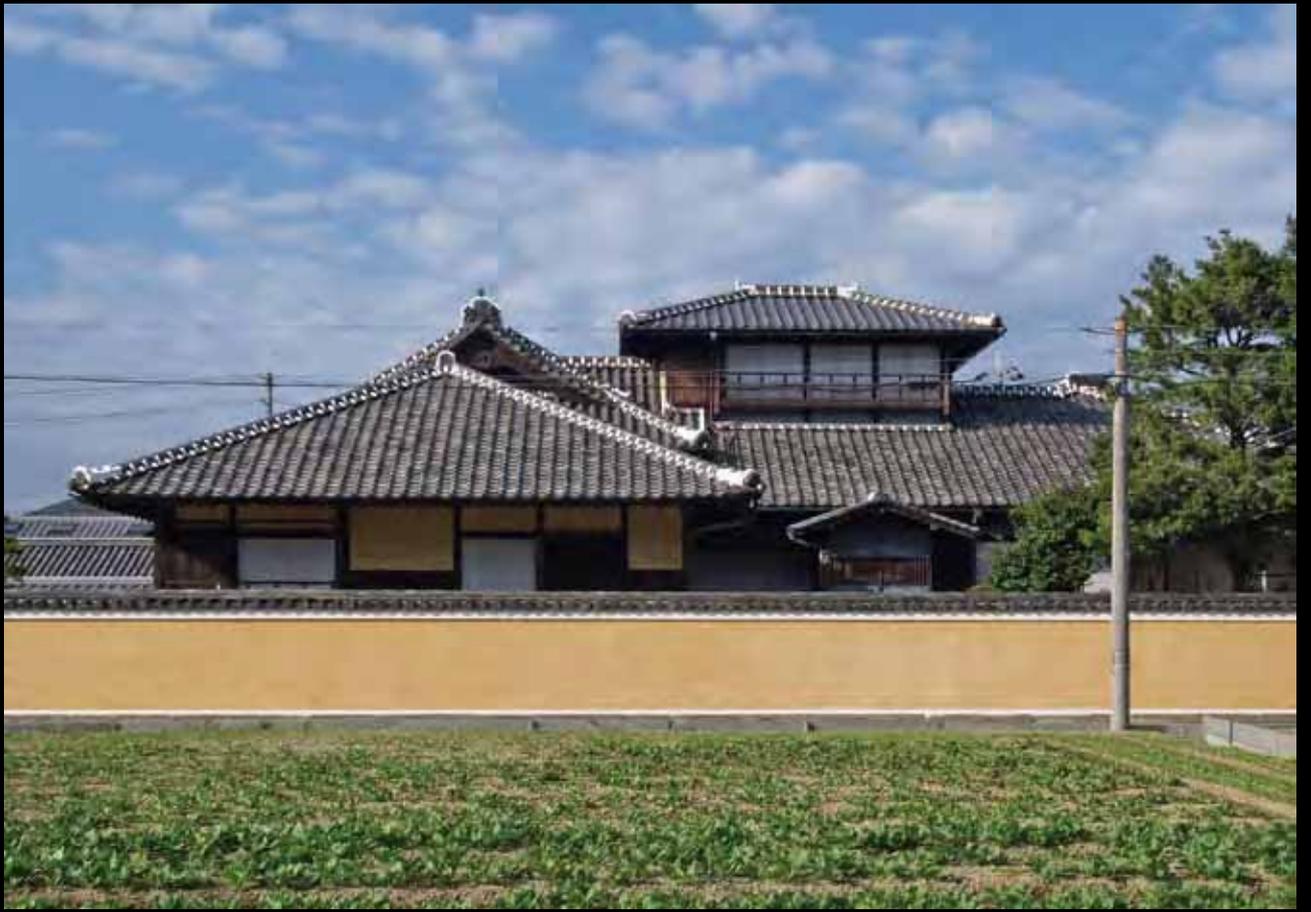
5 旧中筋家住宅 竣工した主屋を東より見る

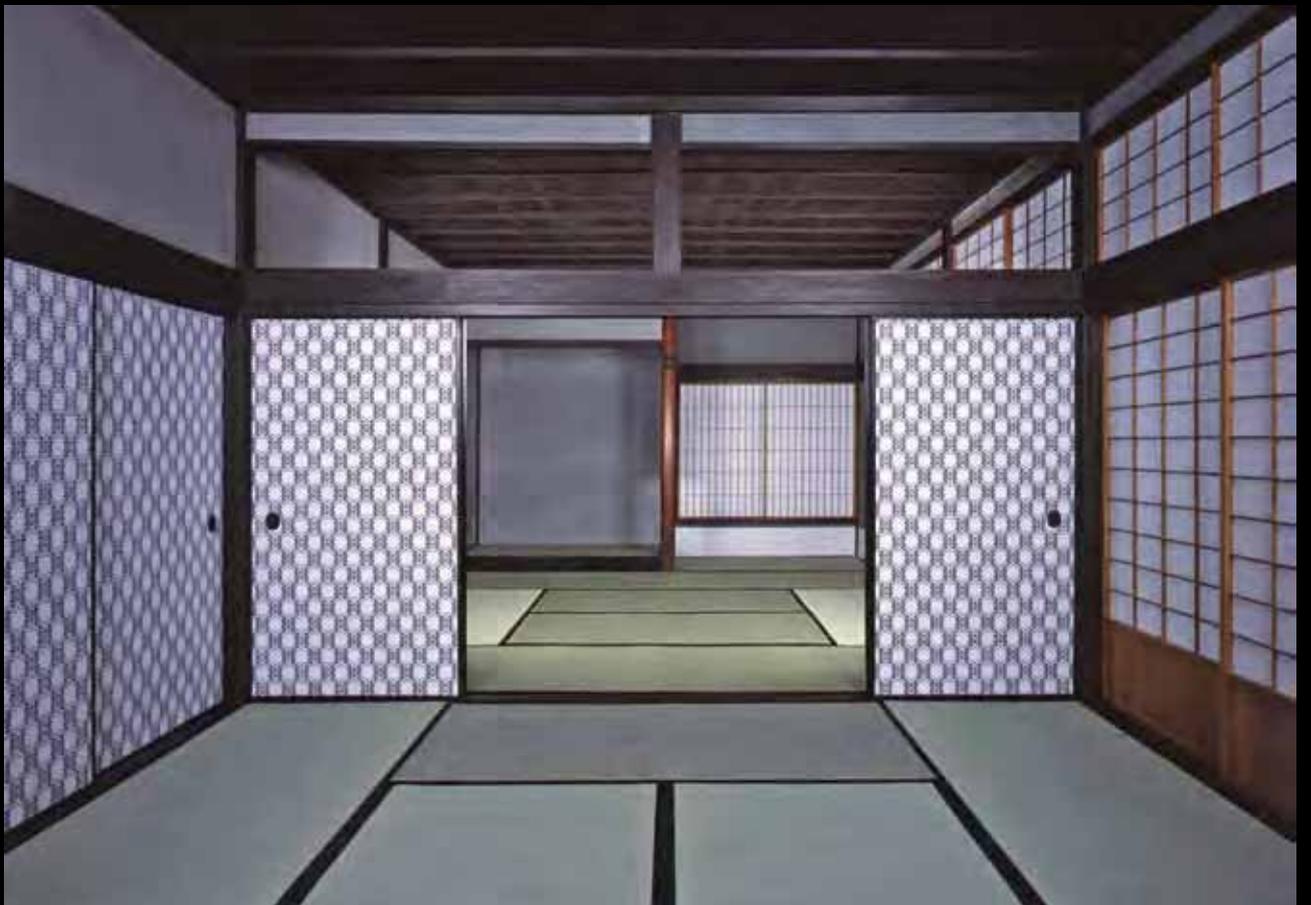
6 旧中筋家住宅 主屋オモテザシキ 唐花立涌柄の唐紙

旧中筋家住宅には100枚余りの襖が建て込まれており、大半が唐紙を張っていた。いっぽう一番上格の座敷である大広間は、無地の鳥の子紙を張っていた。破損していた襖は上張りをめくりとり、骨と下張りの補修を行った。上張りの唐紙をめくるさい、良く観察すると、上張りの下に元の上張りがそのまま残されていたり、もしくは断片が残っていたりした。これにより襖上張りの変遷を、ある程度把握することが出来たのである。襖骨や襖縁、引き手金具は修理してほとんどを再利用し、上張りの唐紙は4種の図柄を伝統的な木

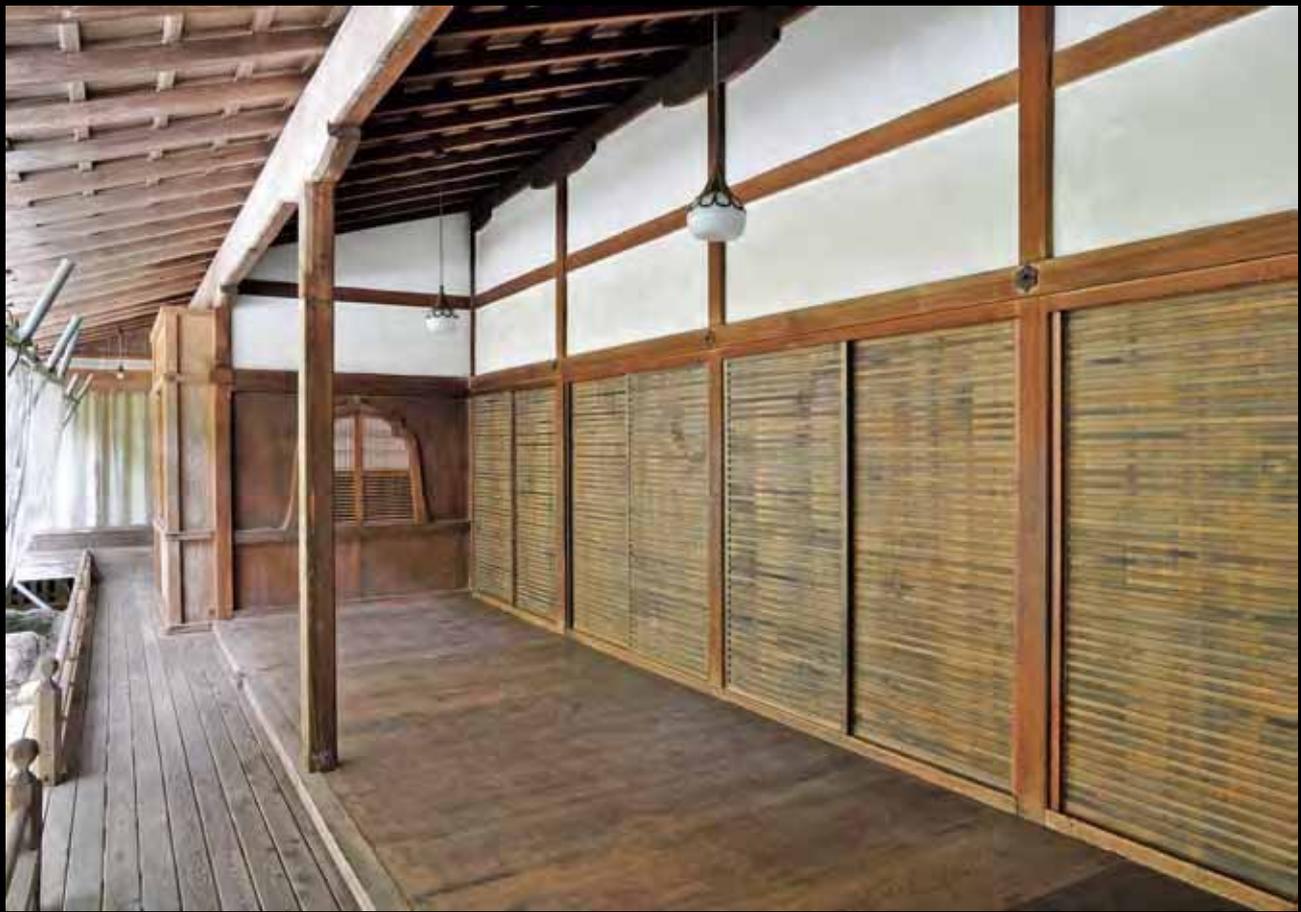
7 金剛三昧院客殿及び台所 上段の間西広縁（組立途中・当初の姿）

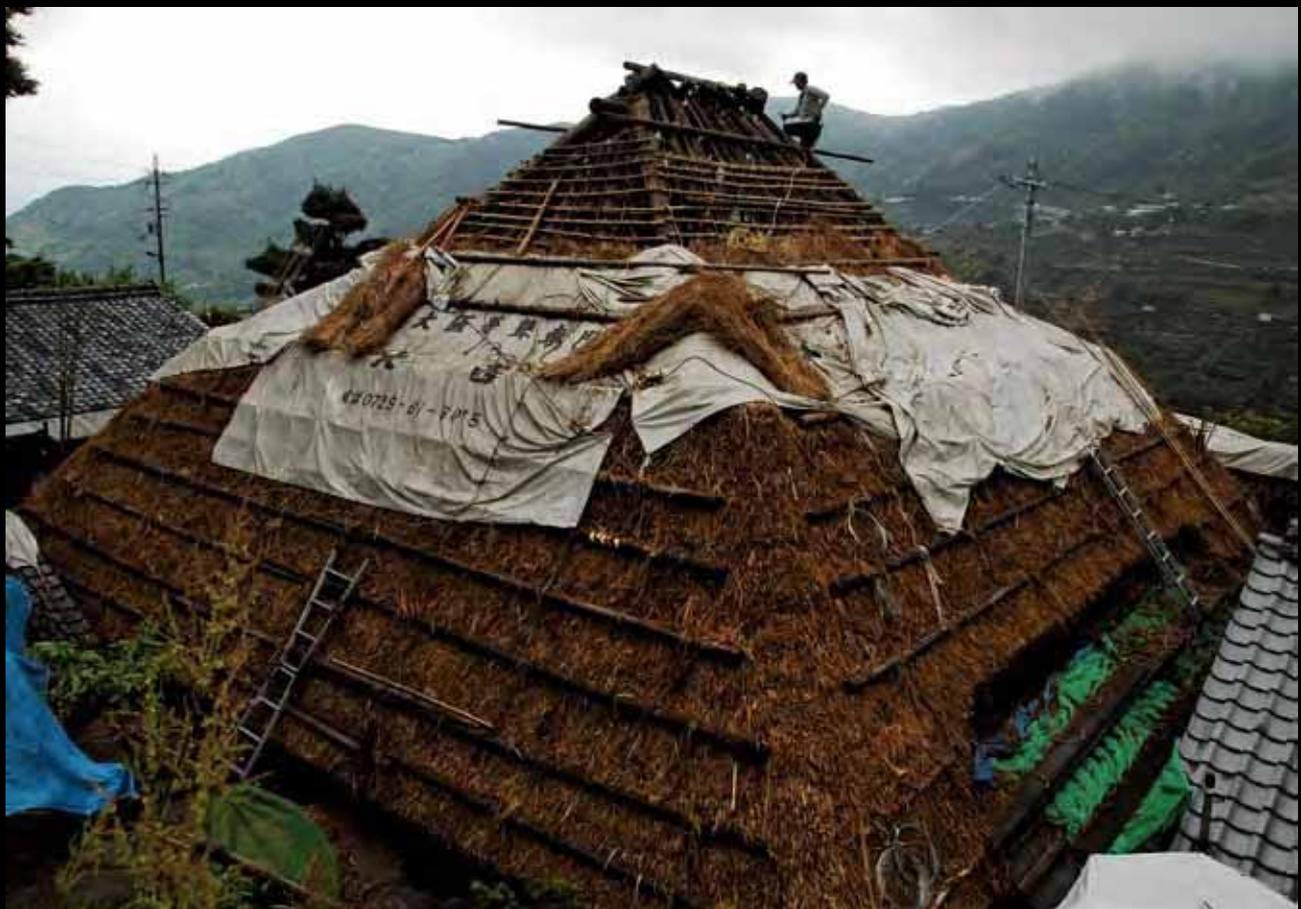
8 鈴木家住宅 茅葺き屋根の葺き替え

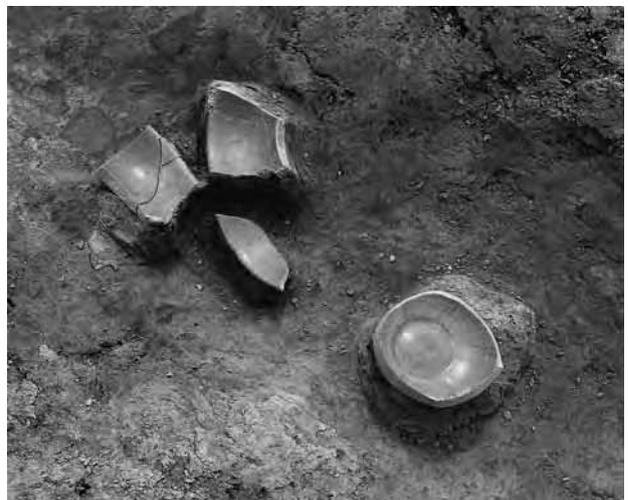
遺構 5085 青磁輪花皿出土状況 北から

検出した遺構は全て中世に帰属するものであった。それらには土坑状遺構、溝状遺構、掘立柱建物などがある。土坑状遺構の中でも、遺構5085・5086とした2基は形状や埋土の堆積状況、遺物の出土状況などから土壇墓と考えられるものである。この遺構5085の底からは青磁輪花皿が出土した。遺構5086からは土師器皿が3枚出土した。他に掘立柱建物を2棟検出し、この建物の東に隣接して直径約40cmの地鎮坑（遺構5145）と考えられる遺構を検出した。この坑からは5枚の土師器皿が出土した。状況は底に土師器皿を正位で2枚重ね、その上に1枚で蓋をし、他の2枚は伏せた状態で壁に貼付いていた。

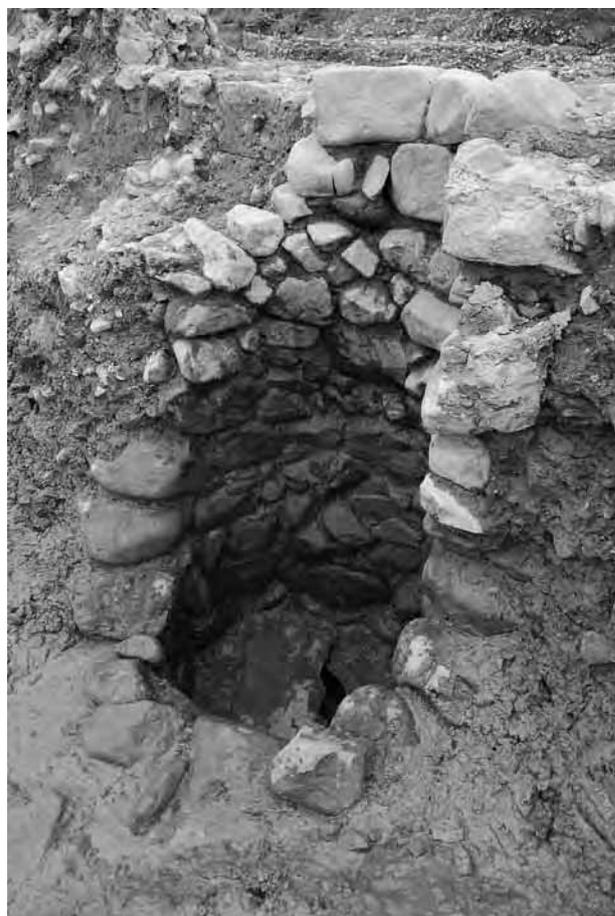
遺構 6126 石積井戸断割り状況 南東から

この地区の最も低い箇所を北から南に流れる流路（遺構 6217）を検出し、これに昨年度 B 区で検出した流路（遺構 6133）が北東から南西方向に流れ、合流するという状況を確認した。これらの流路は出土遺物から中世まで機能していたと考えられる。遺構は流路の西側、東側の微高地上で検出し、中世における生活域はこの流路を挟んで展開されていたものと考えられる。また、流路の肩部に近い場所で石積井戸 2 基を検出した。これらの井戸は流路を挟んだ東側の敷地、西側の敷地に付随する井戸と考えられ、双方ともに流路に近い、敷地の最も低い位置の湧水好条件の地点に築かれていた。遺りの良かった東側の敷地の井戸（遺構 6126）について若干触れておく。掘形は円形で、直径約 1.6 m を測り、大きさ 15 ~ 40cm 程度の砂岩礫を積んでいた。石積みの内径は上部で 0.7 m、下部で 0.85 m とやや裾広がりの断面形状を呈する。残存の深さは約 1.9 m を測る。底には直径 50cm 程度の曲物を転用して井戸底としていた。また、曲物の上部を 60cm × 30cm の緑泥片岩の板石が覆っていた。この状況から井戸廃棄時の儀式の一環と考えられるものである。出土遺物は底から瓦質土器の破片（羽釜・甕・火鉢）土師器皿が出土した。また、この井戸の東側で柱穴や土坑状遺構を検出し、柱穴については建物を成すことができなかったが、柱穴間では地鎮坑と考えられる土師皿を 6 枚埋納した遺構を検出した。

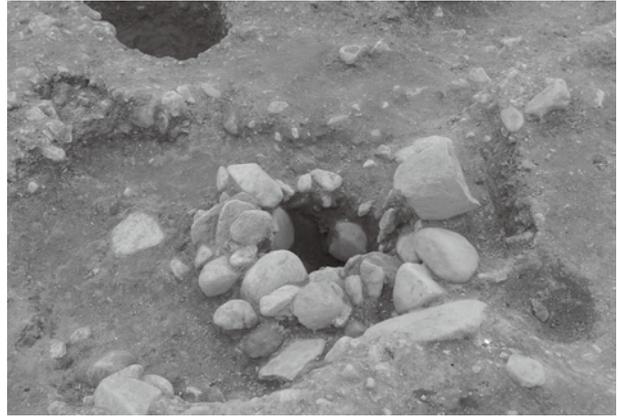
中飯降遺跡 大型竪穴建物1の柱穴（縄文時代）南から

中飯降遺跡では、前年度調査の9001竪穴と9100竪穴の北半部分を検出し、床面で複数の柱穴を発見し2回ないし3回の柱の建替えがあることが判明した。また新たに10050竪穴を調査区西端で検出した。各竪穴内および竪穴周囲では、埋設土器、土坑、溝を検出した。

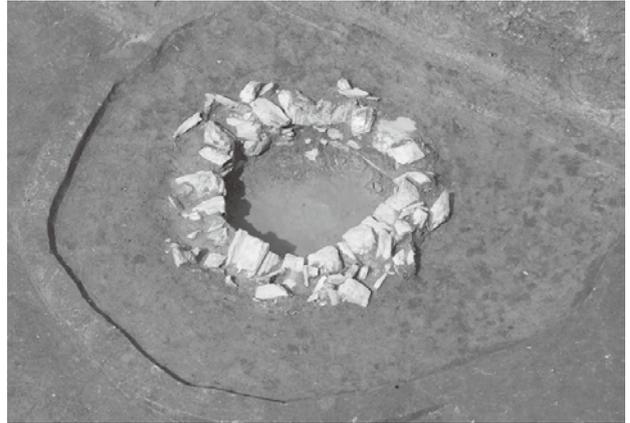
石積み井戸 (遺構803 南東から)

直径約1.0mの土坑の内側に大きさ20～30cmの結晶片岩を積上げた井戸である。石は底部から上端まで丁寧に積み上げられており、壁面の崩壊を防いでいる。出土遺物から中世の遺構であると考えられる。

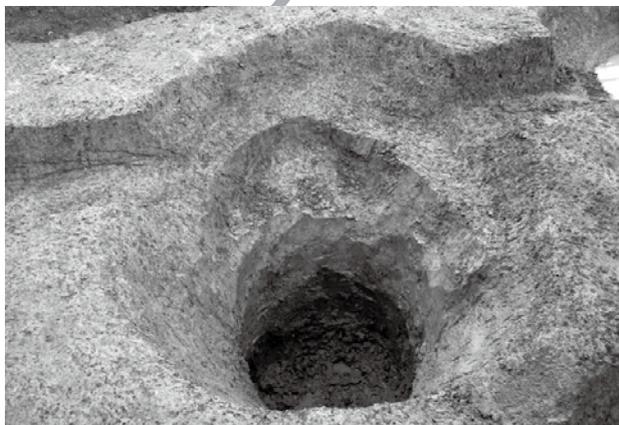
土坑状遺構 (遺構843 西から)

長径1.80m、短径1.35mの楕円状の平面形を呈し、深さは現状で1.10mを測る。出土した須恵器坏、土師器碗等の遺物から、6世紀頃の遺構と考えられる。

遺構704、843はどちらも、その底を遺構検出面より1m以上も下にある砂層まで掘込んでおり、この砂層より湧水がみられること、更に土層の堆積状況から、井戸である可能性が指摘できる。底を砂層まで掘り込んでいる状況は石積み井戸（遺構803）においても同様である。また、この2つの井戸は出土遺物の内容もよく似ている。

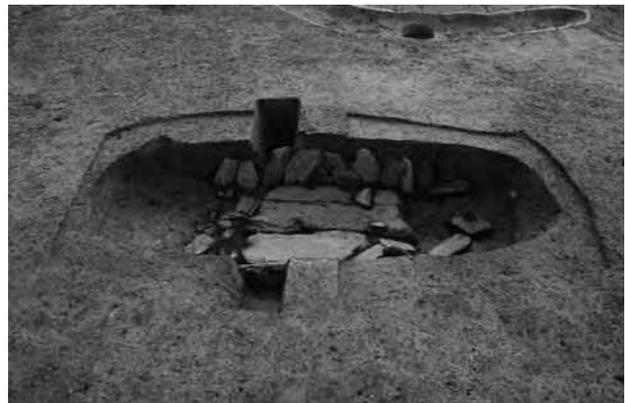
8-4区 3812-墓 北から

8-5区は、鋤溝や浅い素掘りの小溝のほか、土坑墓(3812-墓)が1基検出された。長辺約2m、短辺約0.8mの楕円形で、底面中央部には板石を敷き詰め、側壁には、石を立てている。板石および底面上には、厚さ約3cmの細かく砕かれた炭層が広がっていた。丁寧な構造だが、副葬品は出土していない。

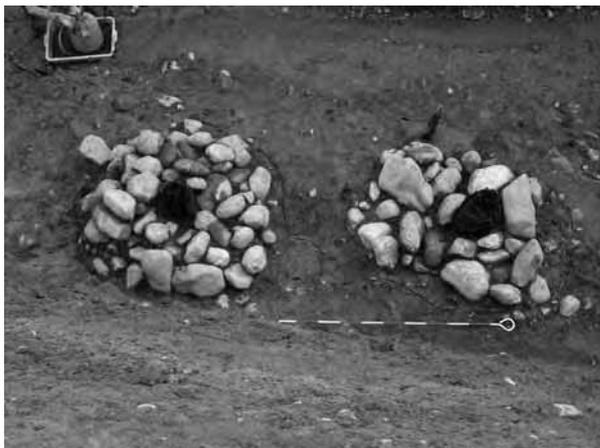
鎌倉時代の根固め石を伴った橋脚 南から

今回の調査では、鎌倉時代から江戸時代にかけて連続した屋敷地と護岸石積などの生活の跡が幾重にも重なって見つかり、多くの成果を得ることができた。検出した主な遺構は、鎌倉時代の根固め石を伴った橋脚・水の勢いを制御する杭列、鎌倉・室町時代の各遺構面において石積護岸・石組溝、江戸時代の堀基礎・石積護岸・石組溝などがある。

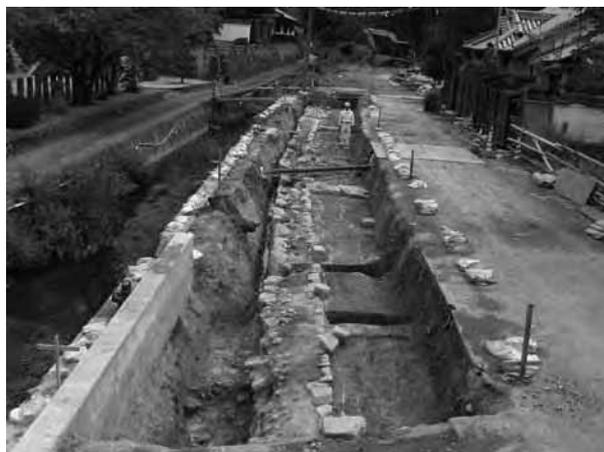
江戸時代の堀基礎と石積護岸 西から

以上のことから、今回の調査地には代々踏襲されてきた屋敷地の区画割が遺存していることが分かってきた。時代ごとに、屋敷地を広げるため護岸石積の位置が少しずつ現在の長屋川寄りに移動する変遷を迎えることができる。また、鎌倉時代の屋敷地に関する建物跡や橋脚は、「粉河寺境内絵図写」(元禄8年：1695)・『紀伊国名所図会 第三篇 巻之一』(天保9年：1838)に描かれた長屋川に架けられた橋の位置・構造を探る上で格好の資料となる。(土井孝之)

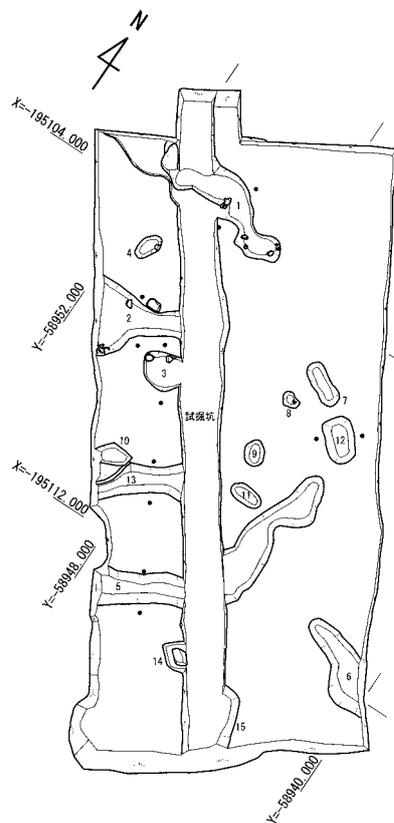
A区遺構平面図 S=1:200

A区とした調査区において幅80～100cm、深さ40cmほどの溝を検出した。この溝は湾曲して弧状に伸び、北側で途切れている。この途切れた先で2基の土坑を検出した。この土坑が溝の残欠部とすれば、これらはほぼ半円状につながるわけで、円墳の周溝部の可能性がある。

仮にこの溝が古墳の周溝の痕跡であったとすれば、直径12～13mの円墳が想定できる。記録に残っている百合山2号墳の墳丘規模は約11mであることから、規模的には十分にその可能性を考えることはできよう。主体部については、おそらく横穴式石室であつたものと思われるが、遺物はもとより調査区内においてはその痕跡さえ確認することはできなかった。

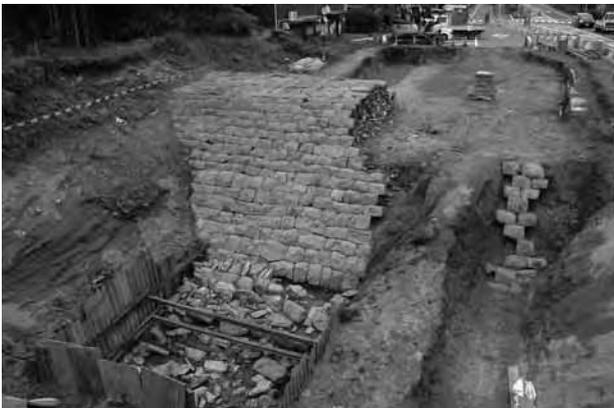
石堤全景 南西から

県指定史跡水軒堤防は、和歌山市西浜に所在する江戸時代に築かれた防潮・防波堤防である。平成17年度に実施された道路拡幅工事に伴う発掘調査やその後の3年次にわたる和歌山県教育委員会の確認調査などにより、ほぼその全容が明らかにされてきている。それによれば、石堤は和泉砂岩の切石を主体として構築されており、高さ4m、全長約1kmにおよぶ長大かつ堅固なものである。さらにこの石堤を背後から補強するように高さ5mの土堤が取り付いており、石堤と土堤を合わせた基底部の幅は20m以上であることが判明している。

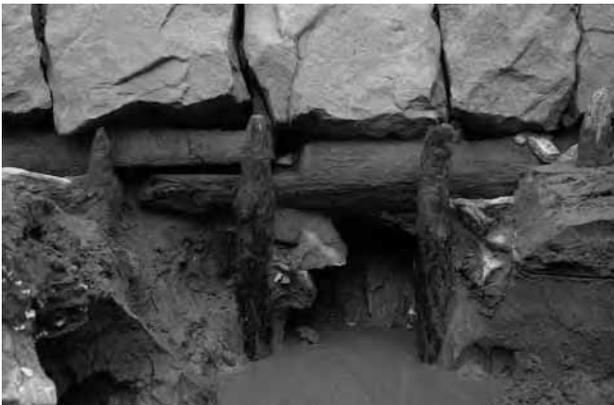
トレンチ1 桐木結合部 西から

さらにこの基底部の前面には海側に向かって5m以上の石敷きが施されていることも確認することができた。石敷きは1m前後の幅で階段状に海側へ下っている。確認できなかった部分も多いが、この段差部分の石を固定するために桐木と同様に直径6cm前後のマツの木杭が打ち込まれていた。

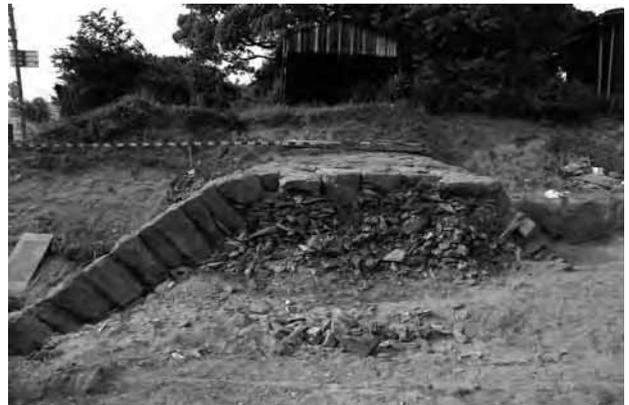
石堤断面 南から

内部構造については、断面観察の結果、海側の法面に施された石材の奥行きは平均70cm前後で表面の辺長に対する奥行きは1:2～2.5とかなり大きくとっている。また設置角度も法勾配に対して90度という力学的に最も強度が高くなるように据えられていた。先に述べた基底部及び石敷きは洗掘による石堤の崩壊を防ぐ消波を考慮したものであり、法面の強度は波浪エネルギーへの対処であることを思えば築堤に当たってその強度に十全な配慮がなされていたことが窺われるものと言えよう。(村田 弘)

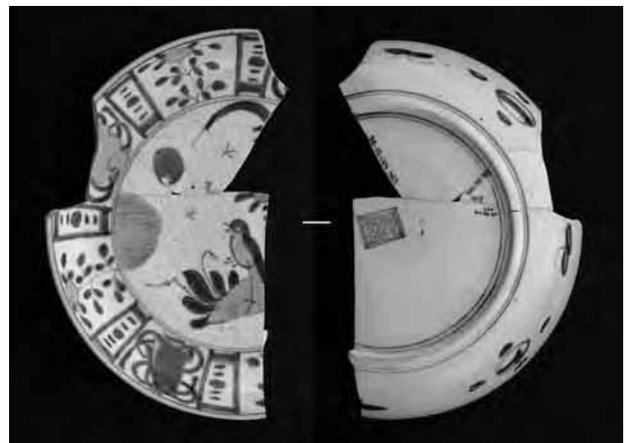
南紀男山焼

江戸時代の国産染付の中に、銘をもつ南紀男山焼が2点ある。南紀男山焼は幕末から明治時代前期にかけて広川町にあった陶磁器窯で焼かれた製品で、調査ではこれ以外にも南紀男山焼と考えられるものが10点余り出土している。写真は、中国製品の文様を模した芙蓉手皿で、高台内にあった南紀男山の銘を釘先などで意図的に消している。中国製品と偽って販売することを目的とした可能性も考えられ、興味深い資料である。  
(川崎雅史)

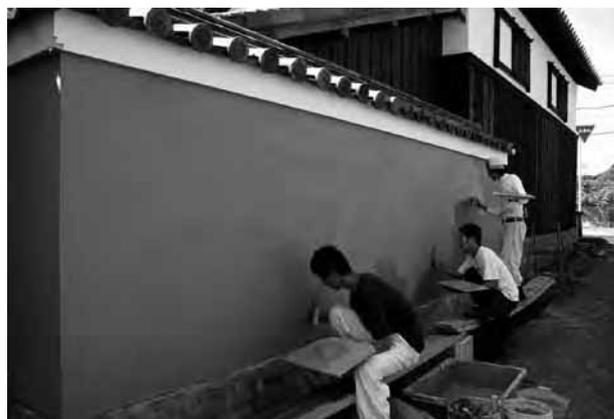
北土塀上塗りの状況

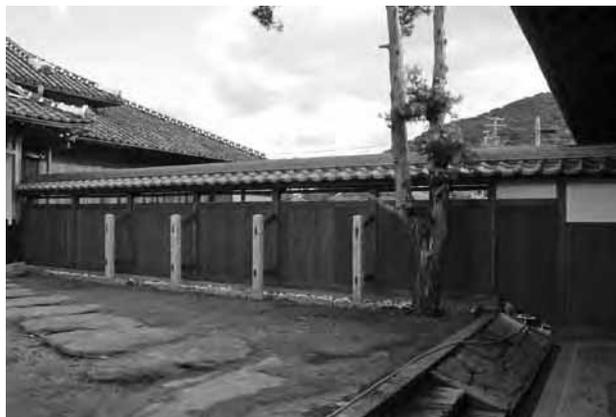
竣工した内堀を西より見る

は、戸袋屋根板が切り欠かれた痕跡があり、下部の土台にも欠き込みがあった。そして両棟の間には砂岩布石と、雨落ちの縁石が小端立てで残され、若干の玉石も残されていた。これらの痕跡から、内堀は木造軸組に屋根を掛けたものであったと推定されたが、これを文化財修理事業で復原するには意匠面で復原根拠が少なすぎた。今回の工事は、建物の痕跡に矛盾することなく取り合いながらも、意匠面では根拠はない新築復元とした。

痕跡から土台を据え柱を建てた腕木堀形式とし、高さは式台玄関柱南面の風食差を、軒の出は雨落ち縁石を基準に決定した。柱間は一間を切る程度に割り付けた。式台玄関柱東側の三つの痕跡は、一番上部を差物仕口と考え、下部二つを胴縁と考えた。意匠は主屋・味噌部屋間の堀をモチーフとし、全体意匠と各部ディテールを整えた。また表門側の一番南側の柱間には、東西に通れるよう開き戸を設けた。

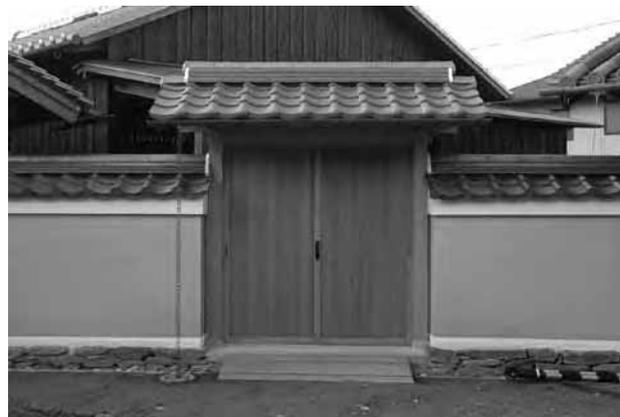
竣工した通用門

人力車庫北西から長屋蔵南東間の土堀の中央には、かつて通用門があった。門は所有者である楢本氏の記憶にもあり、小さな瓦葺きの門で、この門を通して屋敷地の南西へ出入りしたという。県教委所蔵の古写真の中には、片隅に小さな切妻屋根が写っているものもあった。ここの土堀の調査では、土堀が半ば崩壊していたため判然としなかったが、門の間口は150cm程度と推定された。今回復元整備する通用門は、屋敷景観を再現しつつ所有者住宅の門としても使われるため、使い勝手を考慮する必要があった。車椅子での通行も考慮し間口を若干広げ176cm(5尺8寸)とし、引違戸を建て込むこととした。構造は棟門形式とし、内堀同様、腕木や軒廻りの納まりは、主屋・味噌部屋間の堀に倣って整えた。(御船達雄)

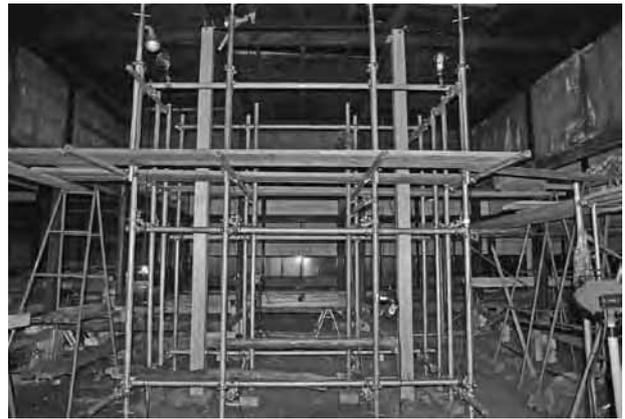
補強柱の挿入（持仏の間）

建立当初は柱が存在したが、後世に抜き取られたことが確認できた箇所（客殿部分9本）に軸部の補強を目的として柱を挿入した。同時に軸部の不陸調整や建て起こし、柱位置の修正などを行った後、床組を組み立てた。その際、根太や大引などの床組材には防腐・防虫剤を塗布した。

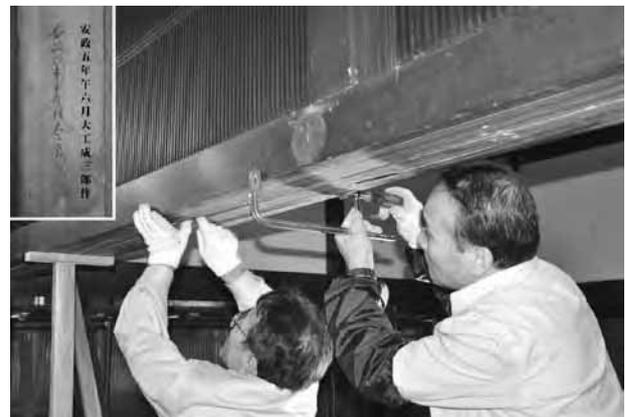
大広間・角の間境、内法長押の修理（左上：鴨居上面の墨書）

大広間・角の間境及び次の間・上段の間境の内法長押、大広間南面棧唐戸上の長押及び鴨居は共に歪みや破損が目立ったため、適宜解体して修理を行った。この修理に伴う解体により、大広間・角の間境の漆塗り鴨居の上面に「安政五年午六月大工成三郎作」と書かれた墨書が見つかった。長押下端の痕跡と併せて考察すると、安政5年(1858)に現状の漆塗り鴨居が付く

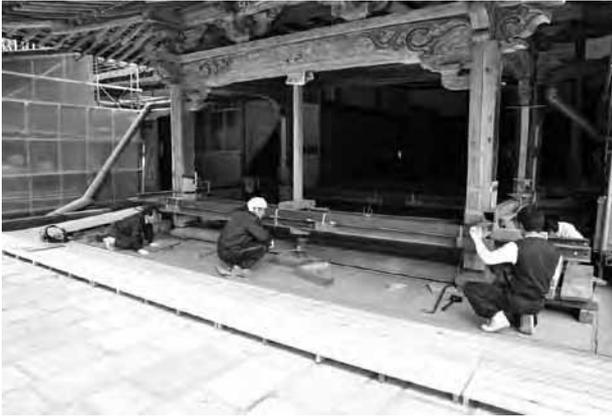
玄関の揚屋状況

裏に堆積していた旧屋根葺き材の内容を検討した結果、少なくとも玄関建立時(宝暦8年(1758)建立・棟札より)には桧皮葺だったことが判明した。

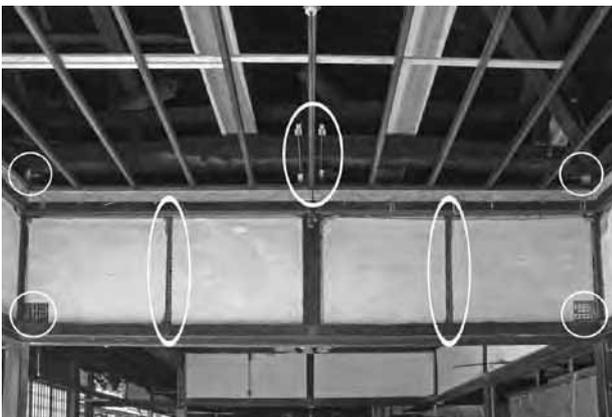
寺務所西面の補強金具取り付け状況(丸線内に補強金具)

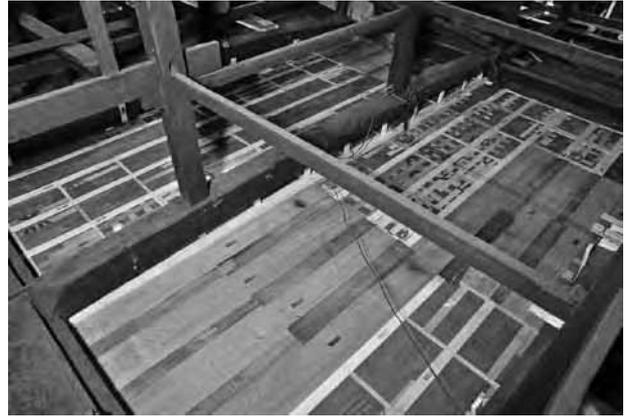
寺務所天井の修理完了状況(屋根裏から見る)

で6~9ミリメートル、中央部で3~6ミリメートルと非常に薄いため、大部分が木目方向に沿って割れていた。また裏面は凹凸があり、木材での補修は困難なことから、割れている部分に裏から紙を張ることで繕いと補強を行った。結果、破損の進行状況にも関わらず、3分の2の古材を再用することが出来た。また調査により、廻り縁及び竿縁は建物建立当初から他の建物の転用材が用いられていることが判明した。

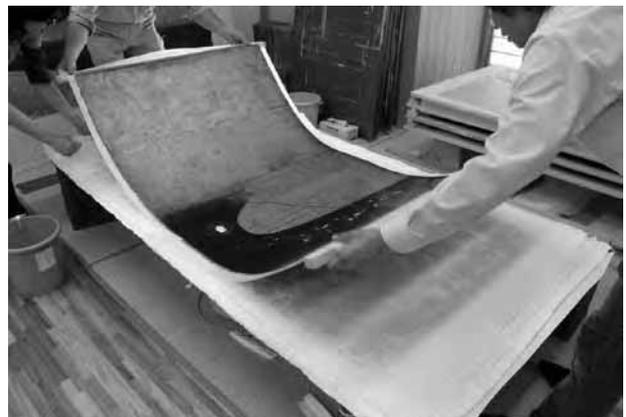
表具の修理状況

解体時に撤去した電気設備の配線を行った。昨年度に引き続き、表具の修理を進めた。また桧皮の購入も行き、次年度から始まる屋根工事に備えた。

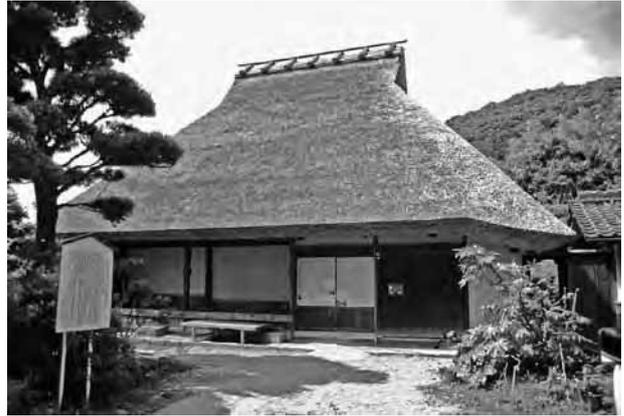
屋根葺き替えが完了した外観

茅屋根は昭和57年に実施された解体工事の際に葺かれたものであるが、その後台風などでの部分的な破損や経年による棟飾りの腐朽に対しても、そのつど所有者によって適切な補修が繰り返されてきたため、修理前にも大きな雨漏りなどは生じておらず、屋根下地の状況も良好であった。

茅材の調達については有田川町と紀美野町の協力を得て、地元生石高原のススキを一部利用した。

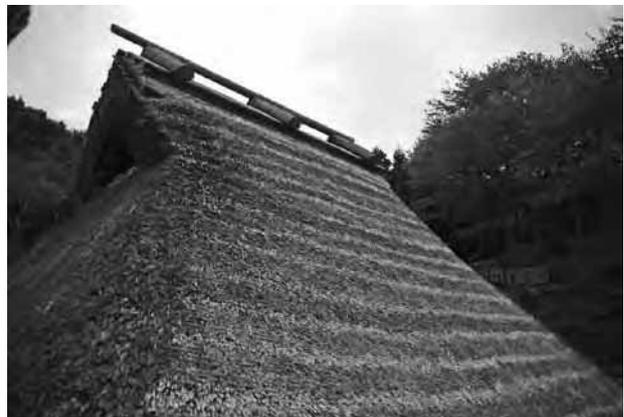
差し茅の終わった屋根

屋根頂部には杉皮が葺かれ、押さえ竹を介して針目覆という独特の部材で押さえた上に烏舎竹が架けられる。この棟飾りには地域性がよく表れ、茅葺の農家を象徴する部位であるが、竹や縄が多用されているため傷みやすく、定期的な取替が必要となる。

伐採し、池に漬けて養生するなど、工事施行前から段取りを進めることによって取替材の十分な品質確保に努めた。また従来の納まりに準じながらも、押さえ竹の一部を銅管に替えるなどの補強策を講じた。

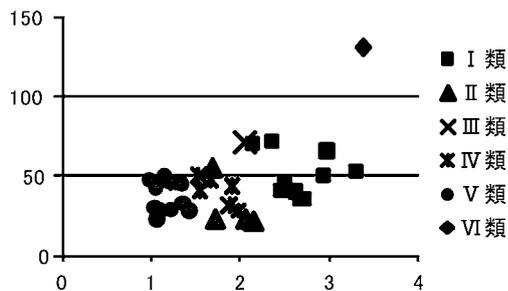
石錘形態分類と法量散布図

- 石錘は、形態、法量から以下の6つに分類した。
- 類（S141～S154）：長さ6.5cm以上～8.5cm未満、幅2～3cm、厚さ0.9～1.5cm程度の細長棒形のもの。
  - 類（S155～S163）：長さ5cm以上～6.5cm未満、幅2～3cm、厚さ0.9～1.5cm程度の米粒形のもの。
  - 類（S168～S170）：長さ7.5cm以上～8cm未満、幅4～5cm、厚さ1～1.5cm程度の小判形のもの。
  - 類（S171・S172・S178～S189）：長さ6cm前後、幅4cm前後、厚さ1cm前後の楕円形のもの。
  - 類（S173～S176・S190～S197）：長さ2.8cm以上～4cm未満、幅3～3.5cm、厚さ1～1.5cm程度の小型円形のもの。
  - 類（S198）：長さ12.8cm、幅3.8cm、厚さ1.7センチ程度の長細形のもの。石材の長辺の中央を打ち欠くもの。

また、分類別の平均重量は、Ⅰ類 50.4g、Ⅱ類 28.4g、Ⅲ類 70g、Ⅳ類 37.8g、Ⅴ類 36.2g、Ⅵ類 130g となる。長幅比と重量から、Ⅰ類が大型品、次いでⅡ類・Ⅲ類が中型品、Ⅳ類～Ⅵ類が小型品に分類され、おおむね 3 種類程度の法量区分が存在するものと思われる。検討結果からは、Ⅳ類～Ⅵ類は切目石錘、打欠石錘の両者において、長幅比と重量がともに共通し、大きな差異は認められないことが分かった。

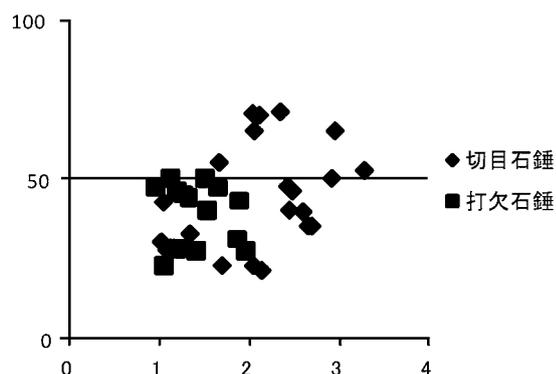
切目石錘・打欠石錘の法量散布図

石錘の重量については、切目石錘は平均43.7g、打欠石錘は平均39.2gであり、切目石錘の方が重い。こうした傾向は、五條市上島野遺跡でもみられるが、近

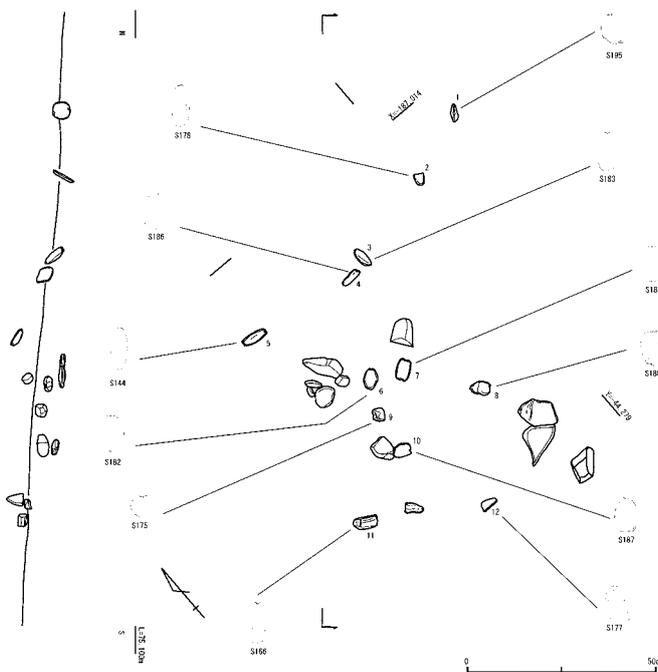
竪穴状遺構 2 (3188) 石錘集中区出土状況図 (S=1:20)

丁ノ町・妙寺遺跡では竪穴建物をはじめとして、多くの遺構から石錘が出土している。中でも、竪穴状遺構 2 (3188) からは、合計 30 点の石錘が集中して出土している。竪穴状遺構 2 は竪穴状の落ち込みであり、床面が平坦で掘形が垂直に立ち上がる。竪穴建物の可能性も考えられるが、柱穴、炉等は検出できていない。遺構の時期は縄文時代後期初頭(中津 式)と考えられる。この竪穴建物の床面では、石錘が集中して出土しており、石錘の機能を考える上で興味深い出土状況を示す。

石錘は、約 1.0 m の範囲に 15 点余りが集中しており、

ほぼ同じレベルで出土している。廃棄された状況を良好にとどめており、およそ 2 個 1 まとまりで直線的に並んで出土している。

ところで注目すべき点として、竪穴状遺構 2 の石錘集中区からは、切目石錘、打欠石錘が混在して出土している。この出土状況が網の装着状況をうかがわせるのであれば、両者はほぼ同じ機能で用いられたとみられる。

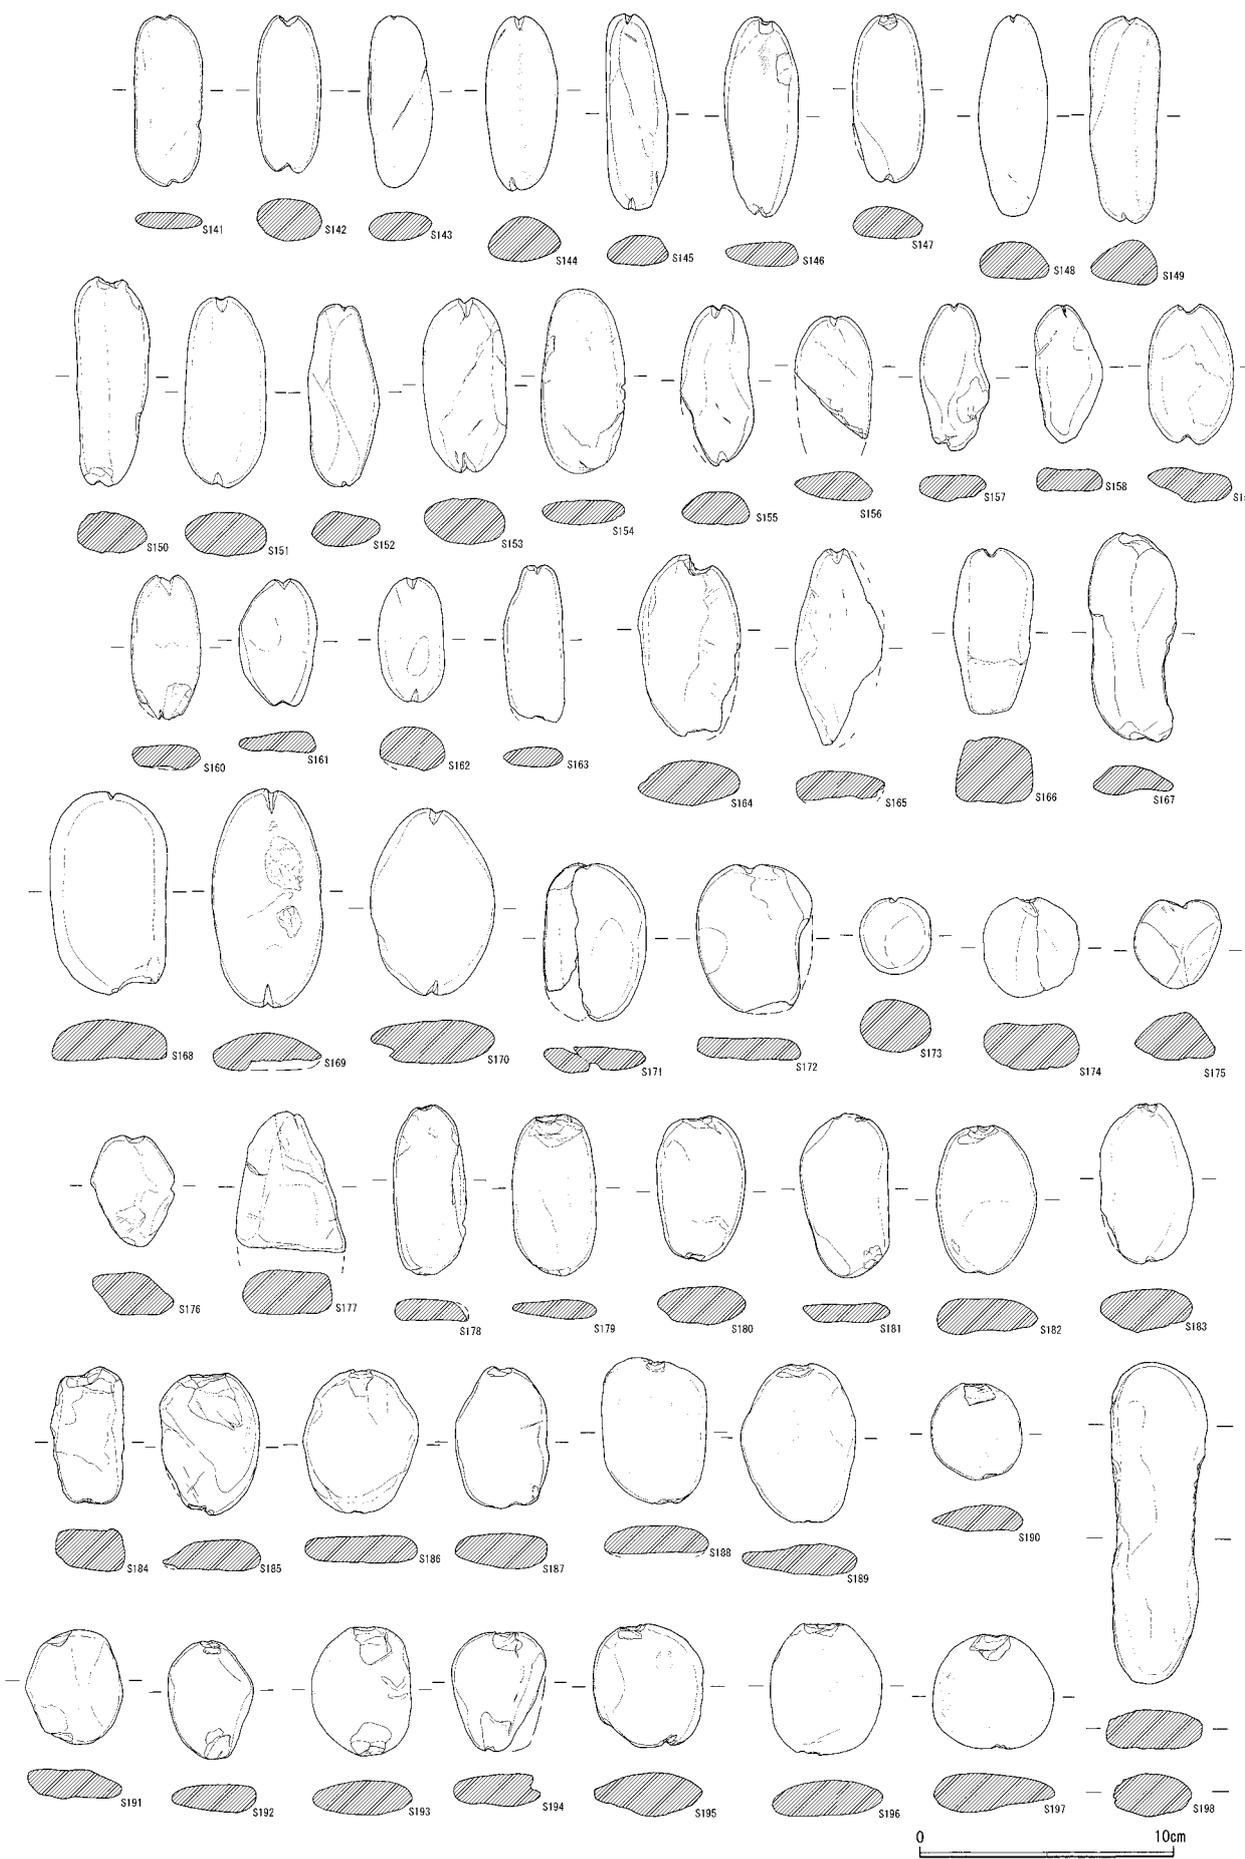
丁ノ町・妙寺遺跡出土石錘 (S=1:3)

石錘は、浅い溝状の擦り切りによって紐掛けとする切目石錘（S141～S177）と、打ち欠いて紐掛けとする打欠石錘（S178～S197）の両者が存在する。

紐掛けは長軸の両端に施すものを基本とするが、一部の石錘には、一端のみに切目の紐掛けをもつものも散見する（S142・S158・S167・S173～S177・S188）。石錘の擦り切り、打ち欠きは、表裏2方向から擦り切り、打ち欠きを行い紐掛けとするものと、1方向から擦り切り、打ち欠きを行うものの2種類が確認できた。

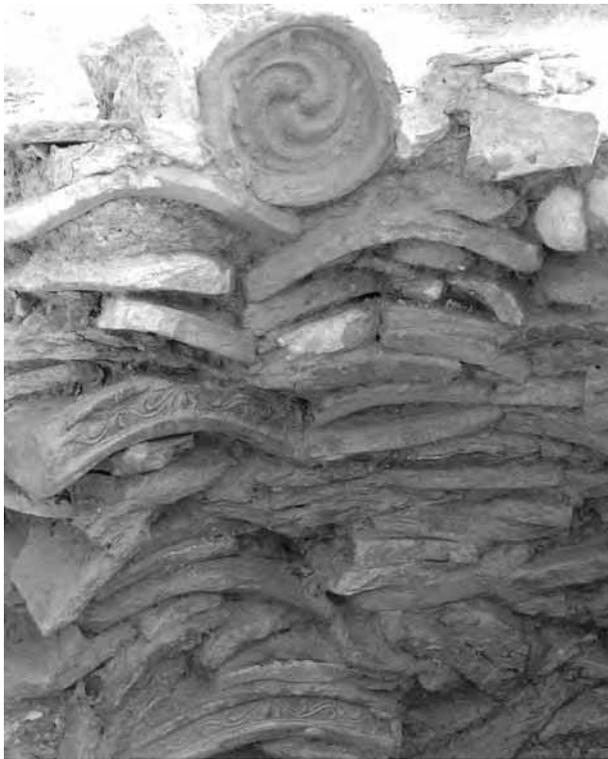
秋月遺跡 075 井戸 (上) 瓦拵大 (下) 土器と結桶

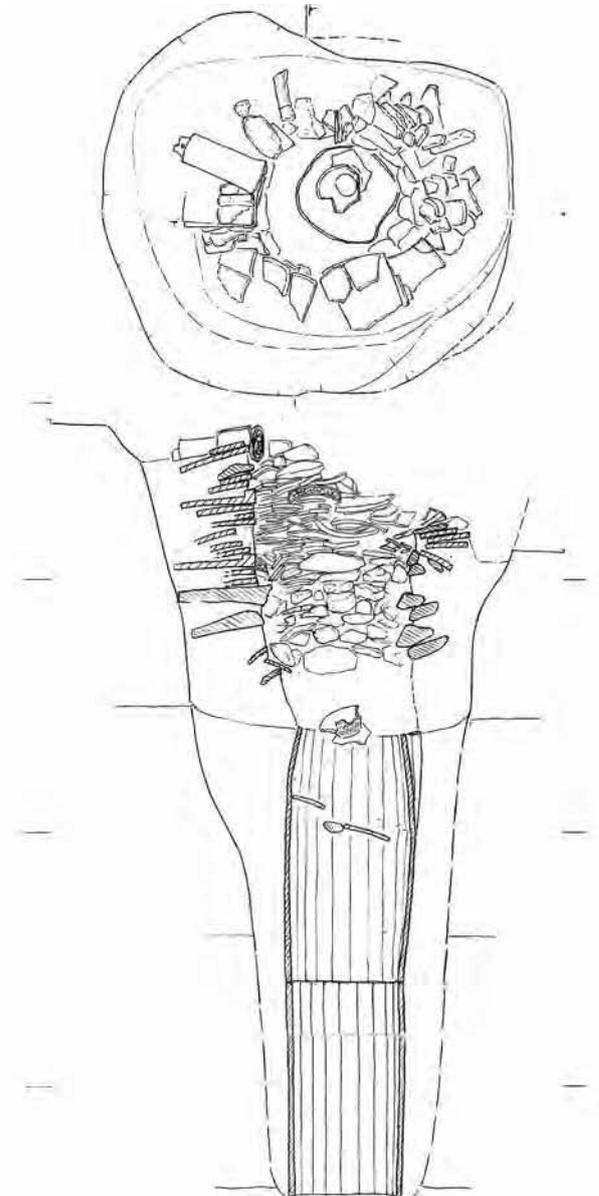
秋月遺跡 075 井戸遺構図 S=1:30

この 2 例をもって法則性を論ずることは危ういが、鎌倉時代末～室町時代初の寺院構造の一端を窺えよう。少なくとも秋月遺跡の瓦組井戸の直近に瓦葺建物が存在した可能性を示唆すると考え得る。つまり今次調査地の北側を、貞福寺の伽藍地の推定地として提示したい。

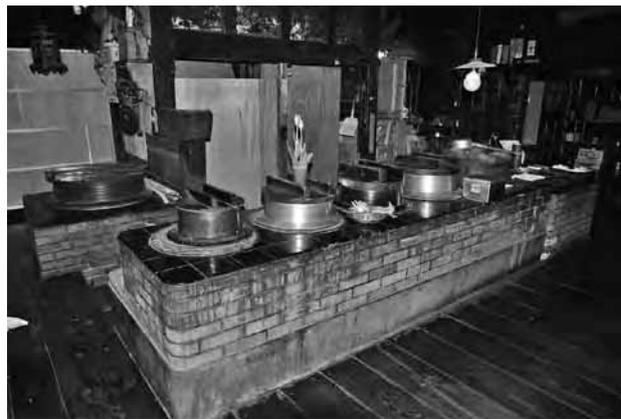
現在、台所には独立した六口の竈と、台所の土室<sup>1</sup>東側に隣接し、焚き口を土室内に設ける一口の竈が存在するが、共に躯体がレンガ積みのため近世に設けられたことが明らかである。(写真1)六口の竈はその位置などから建物建立当初には存在せず、周囲の変遷などと併せて考えると、明治後期から大正初期頃に設けられたと推定できた。しかし東側の竈に関しては、その前身及び当初形態が詳らかでなかった。というのも、山内の寺院では押し並べてこの土室東側の竈と対応する位置には竈が存在するものの、同規模の寺院ではすべて二口の竈が設けられている<sup>2</sup>からである。また、金剛三昧院の竈は北側に寄った不自然な位置に設けられており(写真6)、現状の竈が前身形態を踏襲していることは疑わしいが、明確な根拠がなく、前身形態を推定するに至らなかった。

写真1 金剛三昧院・手前が六口の竈、中央奥が台所土室抽出することが出来た。
