# 和歌山県文化財センター 一年報

埋蔵文化財発掘調査と文化財建造物保存修理の記録

## 2009

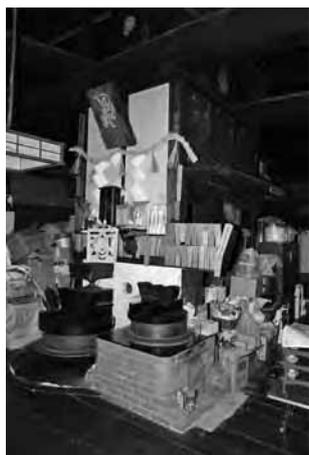
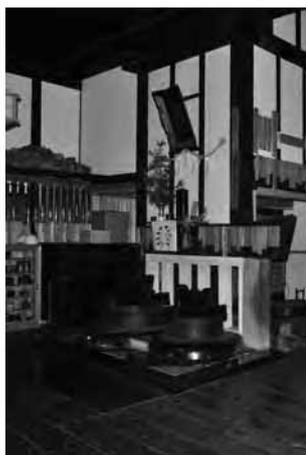
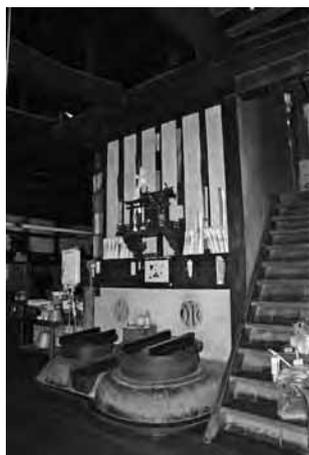
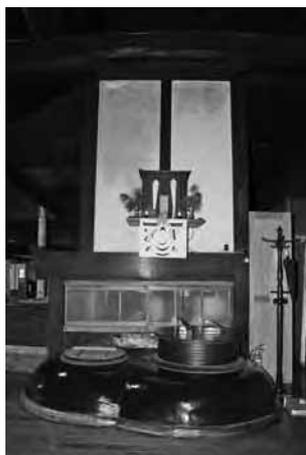
ここで、高野山内の寺院における竈の形態を整理する。修理工事に関連して類例調査を行った山内の15寺院の内、該当する位置に竈が残存する例は10件あった。(表1、写真2～5)ここから、以下の共通点を

一体型・別棟型<sup>3</sup>の区別無く、二口の竈を設ける。後世に改変されたものを除き、すべて焚き口は土室内にある。

写真2 親王院

写真3 清浄心院

写真4 龍光院

写真5 北室院

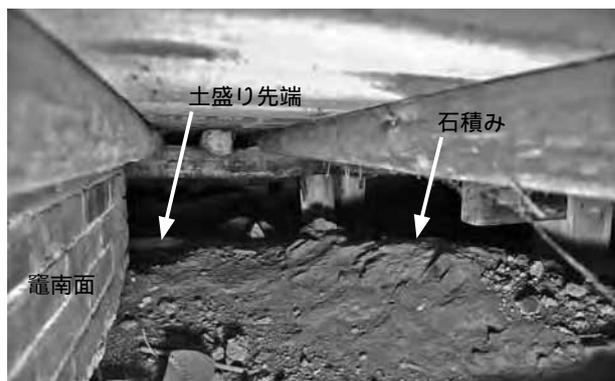
写真8 床下痕跡（土室内部より東を見る）

張りであるが、周囲との取り合いから、これらはレンガ積みの竈と同時期の施工と判断出来る。柱及び梁の内側には目立った痕跡が無く、全体に黒変していることから、腰壁部分は当初は開放であったと推測した。また、土室南東柱の竈痕跡上端より2.5センチメートル上方に、無目及び幕板の仕口と推定出来る仕口が残されていることから、腰壁部分を無目及び幕板で上下に間仕切り、下部が竈及び焚き口、上部が開放であったと推定した。

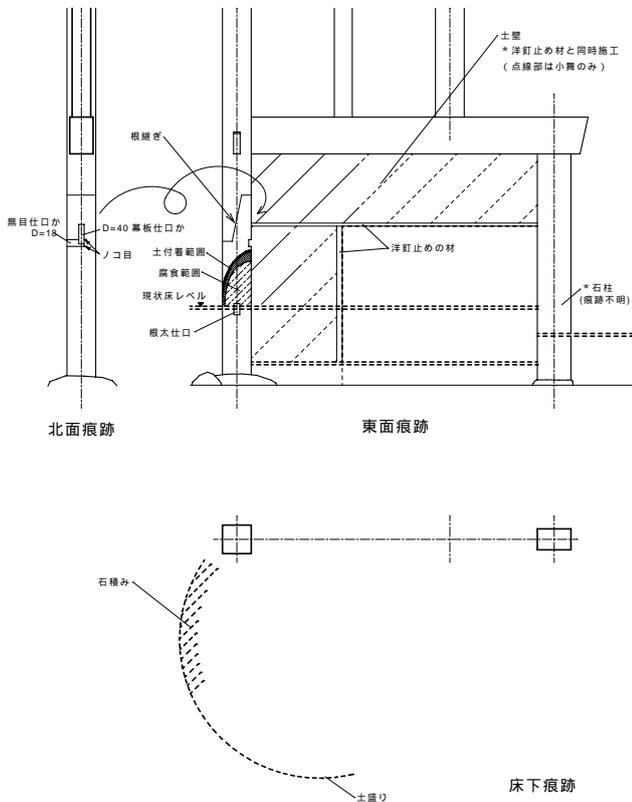
図1 台所土室東側竈痕跡図

- 以下に復原考察に際して用いた根拠や手順を記す。
- ・台所土室南東柱東面に付着していた「土」及び下部の腐れ状況から、竈は塗り籠めで断面形状は円弧に近い形状であったと判断した<sup>5</sup>。
  - ・床下に残る石積みと土盛りから、大釜は土室に向かって左側（建物正面側）に据えられ、竈の平面形状は円形であったと判断した。
  - ・類例では大釜はすべて改変されずに残存していたことから、大釜の残存率は高いと言える。よって金剛三昧院においても大釜を再利用していると推測した。
  - ・小釜の配置が想定される位置には、手掛かりとなる痕跡を発見出来なかった。このため、小釜の径及び詳細は不明である。復原考察では、金剛三昧院と共通点が多い清浄心院の大釜と小釜の比率（4：3）を参考に小釜の径を想定した。
  - ・土室南東柱の東面では、床板が当初根太（と推定される）のホゾ穴より低くなっている。また、台所部分是不陸が著しく、床組も近年に組み替えられている。よって、復原考察では床板レベルは柱に残る根太のホゾ穴位置を基準として設定した。
  - ・竈に接する土室の腰壁部分は、現在は土壁の上に板

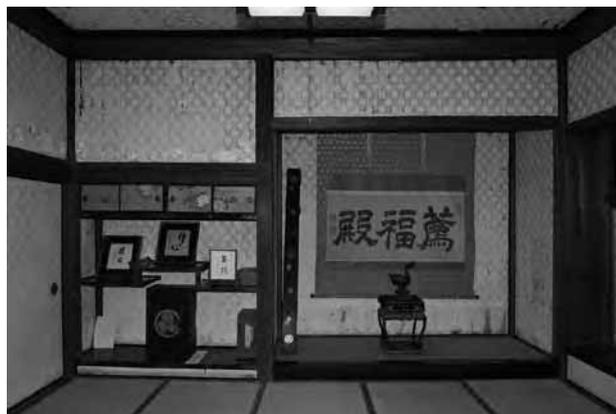
十禅律院庫裡の唐花立涌

回の旧中筋家の修理工事では特注で版木を起こし、唐紙を製作した。ただ、幕末から明治にかけて駐日英国公使であったハリー・スミス・パークス卿が明治4年に英国帝国議会に提出した、和紙とその加工品のコレクションの中にこの唐花立涌文様の唐紙があることが分かった。これは明治3年に長崎で収集されたものとなり、入手経路などは分からない。しかし、旧中筋家で使われている唐花立涌が長崎で収集されていることが判明したことで、少なくとも和歌山独自の文様ではなく、江戸時代末期から明治頃に流通していた文様であったことが考えられる。
