公益財団法人  
和歌山県文化財センター年報

埋蔵文化財発掘調査と文化財建造物保存修理の記録

2017

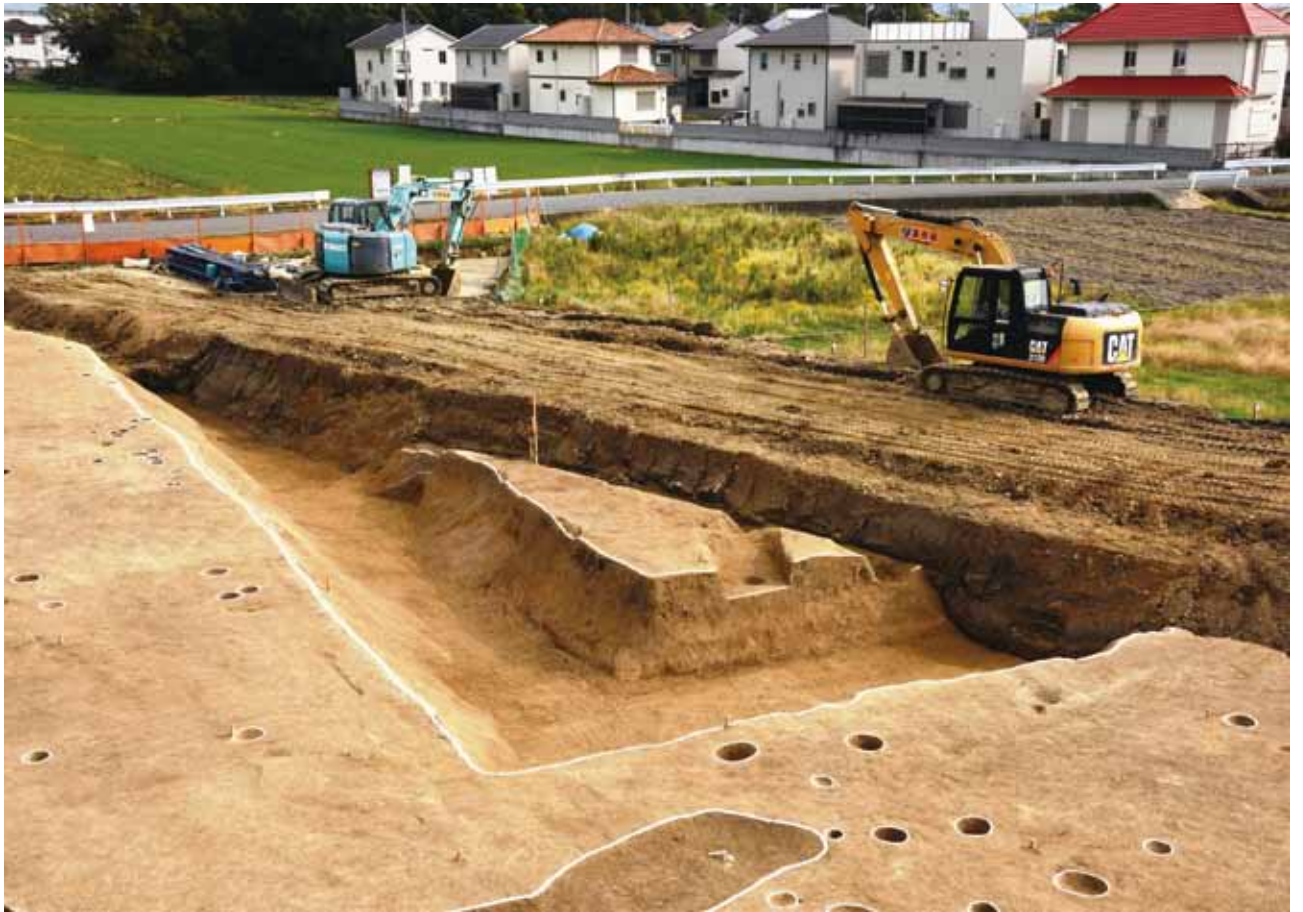
1 東城跡発掘調査 堀コーナー部(北西から)

第1遺構面では、幅 4.5 m前後、深さ 1.2 m前後を測る堀を検出した。確認規模で東西延長約 38 m、南北延長約 20 m分を測る。両者はほぼ直角に交わり隅部を構成することから、全体の形としては方形ないし長方形を呈する区画を圍繞する堀と思われる。堀埋土からの出土遺物は少ないが、13世紀前半に帰属すると思われる土師器皿や瓦器椀などが出土している。この堀については、出土した遺物の時期や規模などからすれば、東城と呼ばれてきた居館に伴う堀であると考えるのが妥当と思われる。

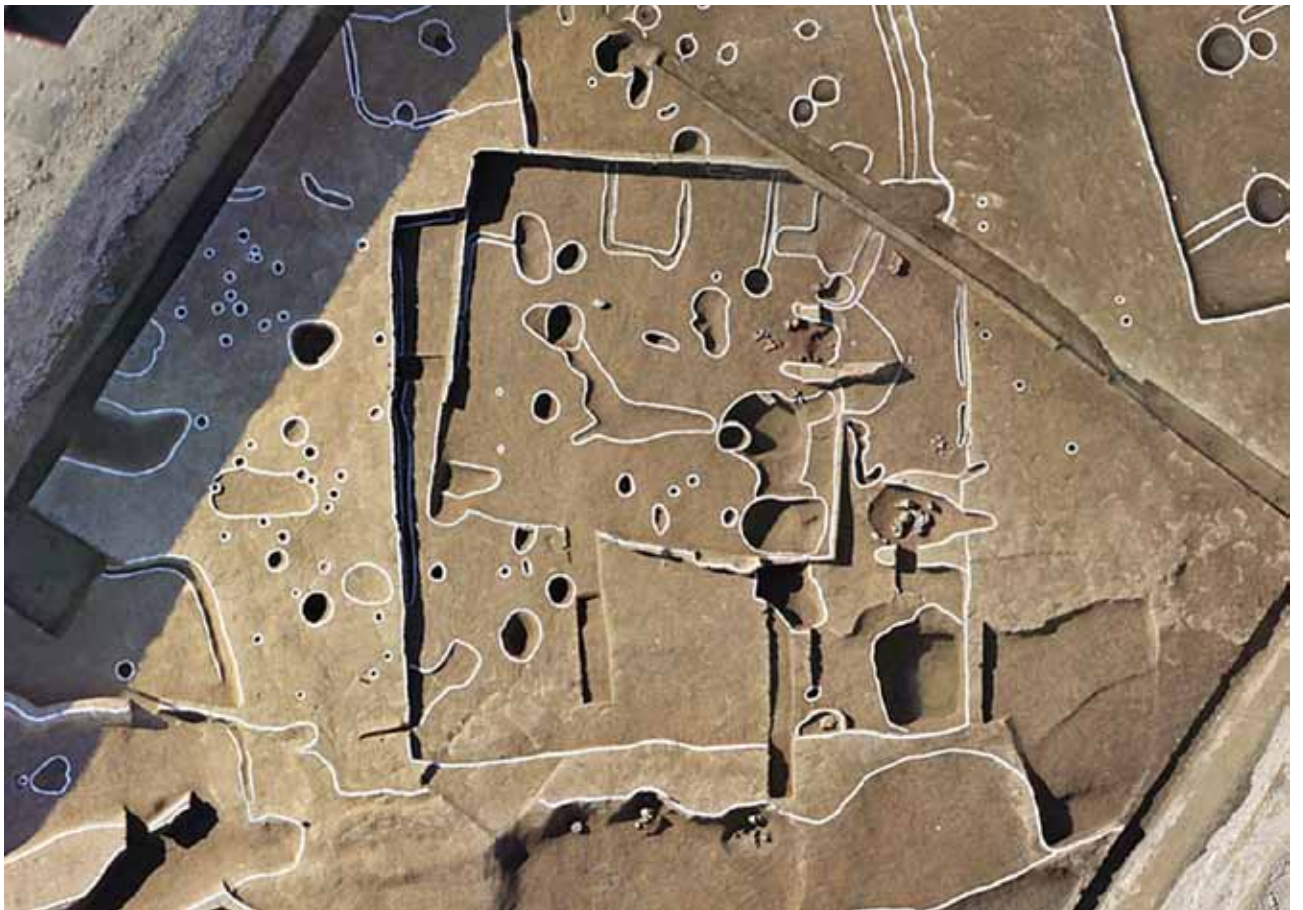
2 田屋遺跡第2次発掘調査 竪穴建物(真上から)

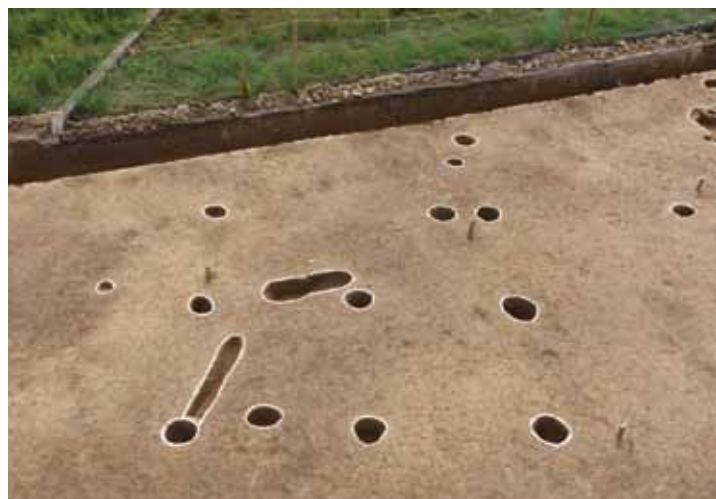
堀内部の掘立柱建物(北から)

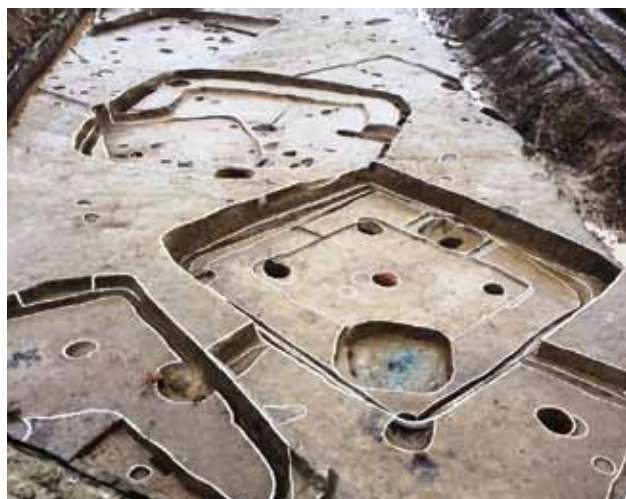
竪穴建物群(西から)

けての竪穴建物や溝などの遺構を検出した。検出された竪穴建物は 29 棟を数える。深さ 0.5 m前後を測るものもいくつかあり、平野部で検出される竪穴建物としては、全体的に残りのよいことが特徴と言える。

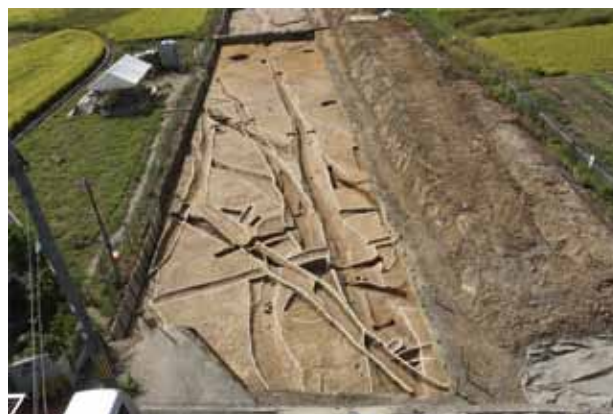
2-1区全景(東から)

古墳時代には、水田や流路、一部墓域として利用されたものと考えられる。その後、古代～中世にも引き続き流路の開削が行われ、当該地は、水田を伴う生産域として利用されていたとみられる。ただし、弥生～古墳時代の流路は、原地形に沿うN-33～47度-E又はそれに直行する方向に延びる一方、古代の流路はN-16度-E又はN-7度-Eと異なる点は注目される。これは、古代の流路は土地区画制度である条里制に基づく区割りを示す可能性が高いためと考えられる。

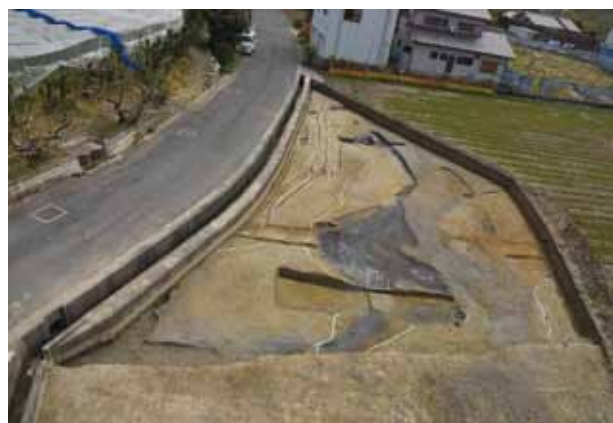
1区全景(北から)

中世以前に開析谷が埋没し、中世から現在まで耕作地として利用されてきたとみられる。検出された鋤溝は、南北方向並びにそれに直行する方向に延びている。遺構からは、中国製の白磁小碗や瓦器小片等が出土した。

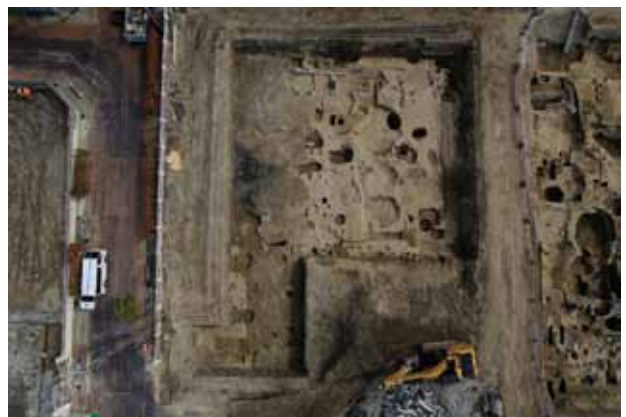
1区第5遺構面(真上から)

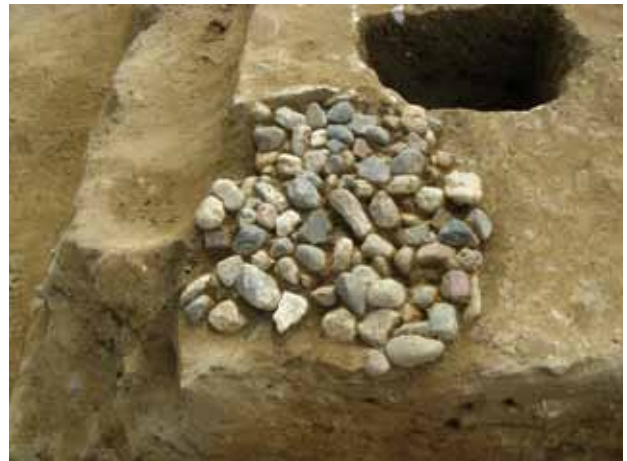
6区第2遺構面集石遺構検出状況(西から)

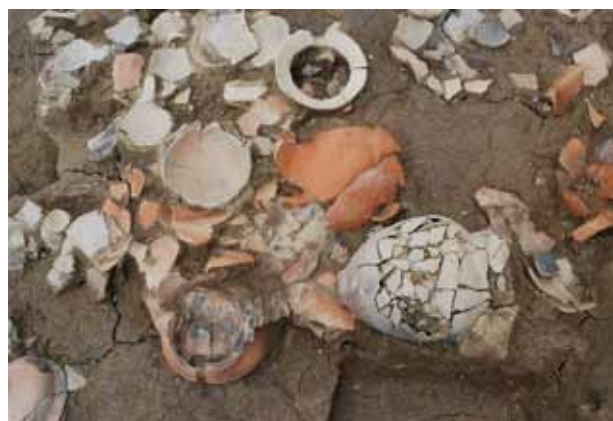
凹み状遺構土器出土状況（廃棄土坑）

き、何れも0.1～0.2mの厚みで水平堆積を呈し、調査地の壁面を巡る。遺構は、第4層上面で弥生時代後期の幅0.5～0.6m、残存の深さ0.24mを測る南西から北東方向に延びる溝状遺構1条を検出した。第7層上面において遺構平面形が判然としないが弥生時代後期の土器の密集する箇所を4箇所確認し、土器廃棄の凹み状遺構として扱った。土層堆積状況から判断して、湿地化していたと考えられる。また、下層確認はトレンチを設け行い、第11層（黄澄・シルト）が一時期地表化していた基盤層と判断した。（佐伯 和也）

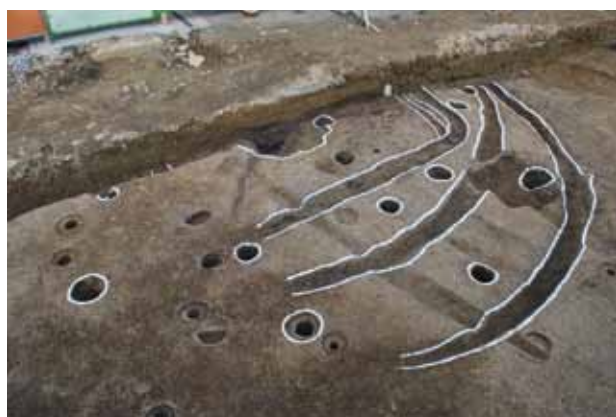
竪穴建物検出状況(北西から)

竪穴建物3棟については、後世の削平を受けており、地山面で検出したため、炉・主柱穴・壁溝のみの確認となった。竪穴建物の東半部は調査区外に延びており全容を確認することはできなかったが、推定規模は8本以上の主柱穴、直径8.5m内外である。(佐伯 和也)

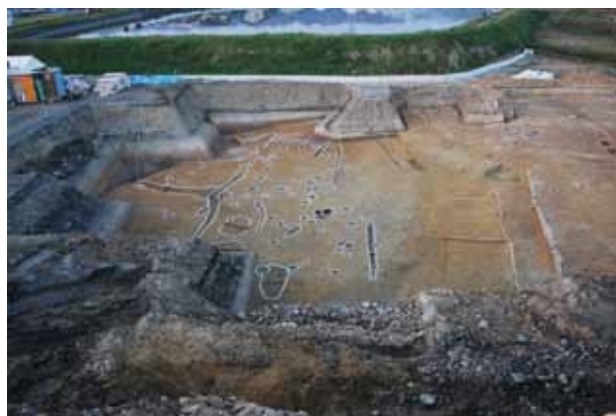
調査地北西部全景(南から)

本調査地は、東から西に向かって旧地形が傾斜し、西端は谷状地形となる。検出した遺構は、掘立柱建物、溝状遺構、土坑状遺構などで、いずれも出土遺物から古代に帰属するものと考えられる。掘立柱建物は7棟検出したが、東側の高所で検出した建物の柱穴は、遺存状態が良好でないことから、往時の生活面がもっと高かったことが推測できる。(佐伯 和也)

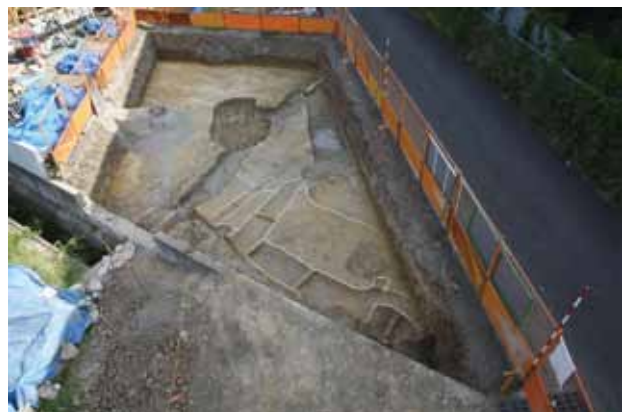
調査区全景(北から)

一部を13-1区として調査を行っている。調査面積は118.6㎡と狭小で、攪乱も多かったものの、中世の溝状遺構や土坑、近世の耕作溝などを検出することができた。このうち東西に走る中世の溝状遺構は水田耕作に伴う水路の可能性が考えられる。

1次・2次調査と同様に建物跡など直接生活に結びつくような遺構は検出できず、出土遺物も希少で破片であることなどから考えて、調査区付近は集落の縁辺部に位置すると考えられ、中世以降は南から北に下る棚田状の水田であったと考えられる。(川崎 雅史)

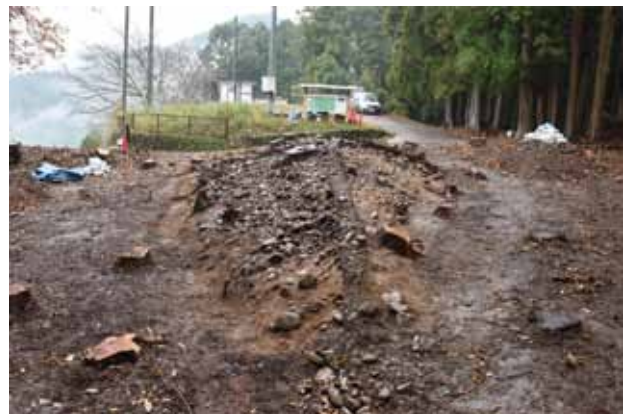
経塚遺構検出状況

いずれもその立地に鑑みて、当該期の熊野参詣と関連がある宗教的な施設であった可能性が高いとみられるが、とりわけ近世の石塚遺構は、積上げられた垂円礫が熊野川又は音無川水系に認められる当遺跡周辺の石材であることから、参詣者が熊野参詣に際して大斎原を前にし、自らの穢れを落とすために周辺の礫を積んだ結果、形成されたものと推定される。

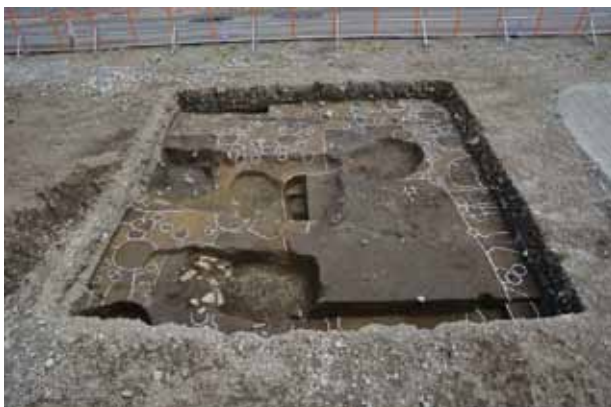
⑧区の重複する地下式倉庫(西から)

中世の遺構は、広い範囲に展開しており、半地下式倉庫も重複して広く点在していることが明らかになっている。道路遺構は熊野川川原に下るものであることおよび遺物などからも中世全般に営まれていた湊の存在が窺え、文献史料に登場する「新宮津」であった可能性がある。

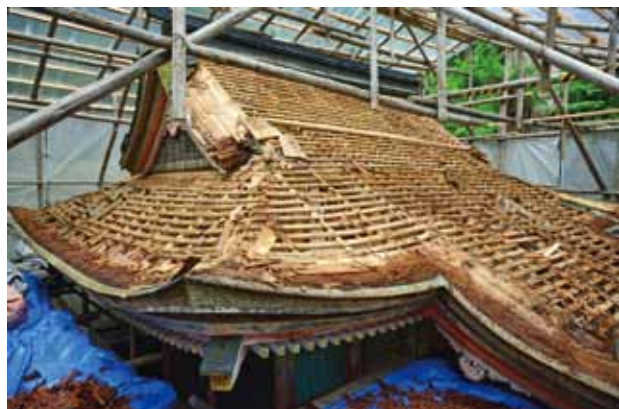
旧檜皮解体後の状況

事業開始当初は、平葺きの野地部分は比較的健全と想定していたが、足場を掛けて旧檜皮を解体すると野小舞は全て腐朽しており、野垂木も大半は取替が必要な状況であった。このことから、増額を伴う計画変更を文化庁に申請し、許可を得てから当該部分の工事を実施した。

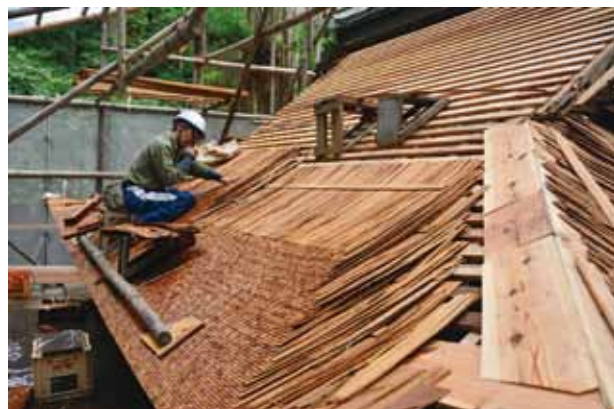
檜皮葺き実施状況

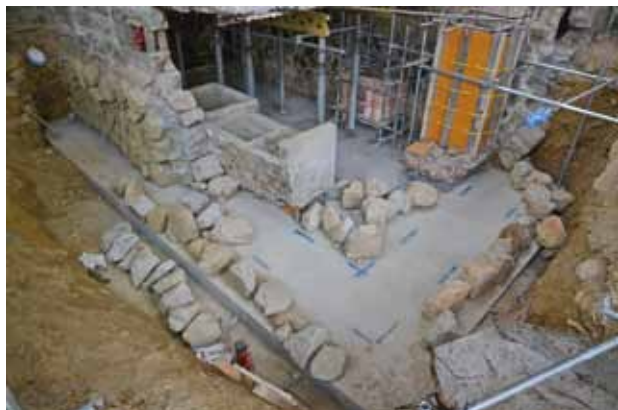
主屋北東、地下室部分での基礎工事の様子

地盤の安定化としては、前年度に実施した建物北側での分解に続いて、地下室下方にコンクリート製の板状基礎を新設した(写真左下)。この施工において、地下室の壁面を構成する石積みの直下からは現在の建物が建てられる前の建物(2度目の自邸)で使用された生活の形跡(排水用の陶製配管など)が検出されたり、今回分解した石積み積み上げられた際にその外側を埋め立てて現在の地面が出来上がったことなど、大正3年頃の敷地内の形状(地面の高低差や傾斜など)や地下室部分の成立過程も明らかになった。

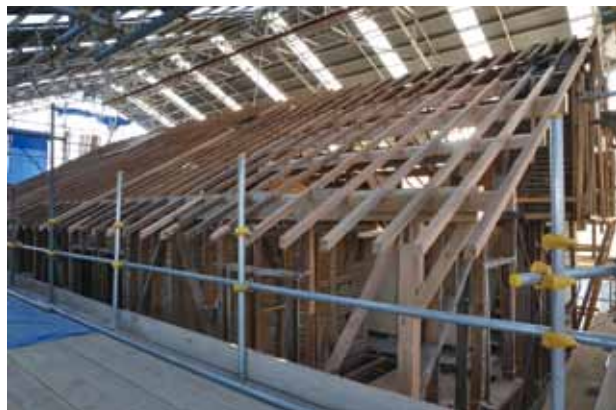
主屋北東での軸組・小屋組復旧の様子

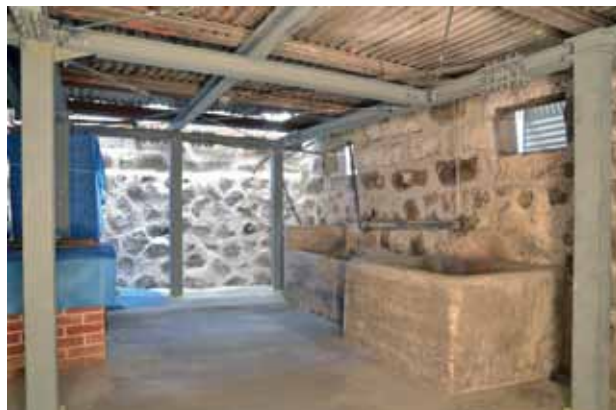
地下室内部、鉄骨フレームの設置状況

安全性の向上としては、本事業の前に実施された耐震診断事業での補強案に基づき、2つの構造補強工事を行った。1つ目は、修理後に公開範囲として活用予定の地下室において、内部に鉄骨フレームを設置し、その部分が支持する建物自身の荷重に対する石積みの負担軽減と安定を図った(写真下)。2つ目は、将来の地震時において、建物が全体でバランス良く地震力に抵抗できるように、土台や柱、筋違などの軸組材を健

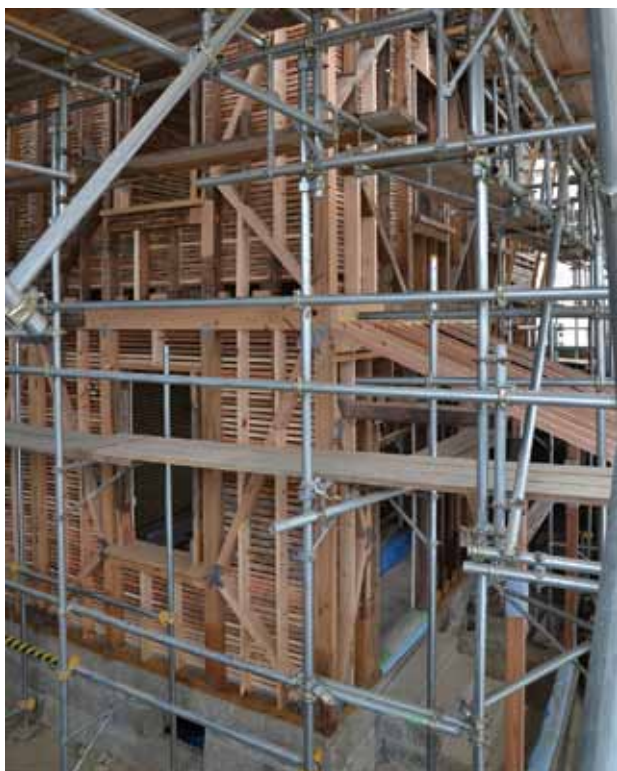
主屋北東での軸組復旧の様子

全にし、その部材どうしの組み合わせ部分には金物を追加して強化した。この2つの構造対策によって、修理前には叶わなかった地下室の見学も可能となる。

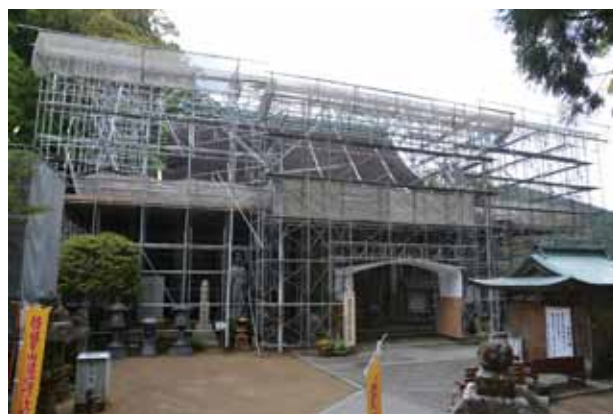
素屋根建設中の様子を東南より見る

本年度は仮設工事として、境内の一角に工作保存小屋を設置した後、本堂を覆う素屋根の建設を進めた。次年度は、素屋根の中でこけら屋根の葺き替え作業や、屋根まわりの木部補修などの施工を行い、年内の竣工をめざしていく。(下津 健太郎)

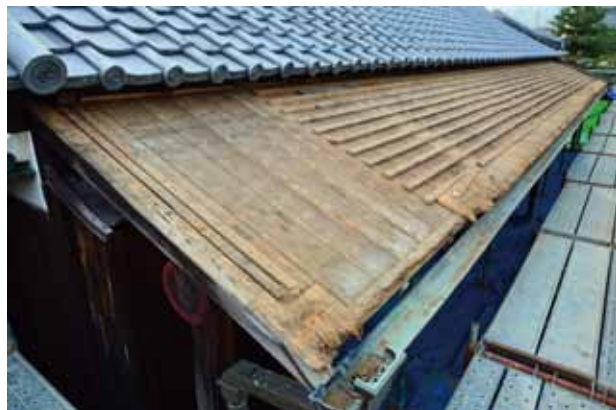
こけら葺き土庇の解体状況

今回の修理事業は、前回の修理で復原された座敷部東・北面のこけら葺きの土庇が耐用年数にきて雨漏りしている状態であったことから、こけらの葺き替えがまず検討された。また主屋土間の流し廻りや米蔵の壁板足元など、水掛り部分の木材が腐朽を来しており、部分修理を行う必要があった。

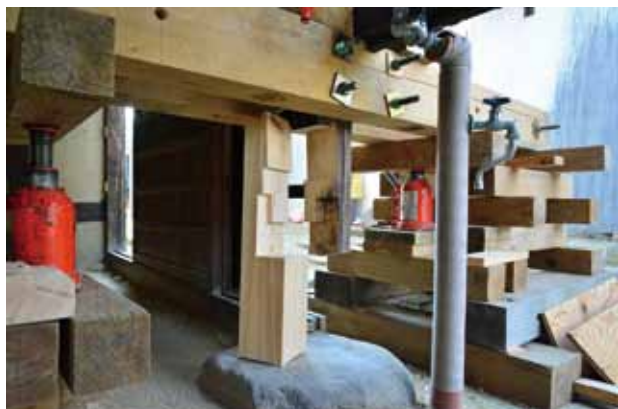
流し廻りの腐朽した柱の根接ぎ

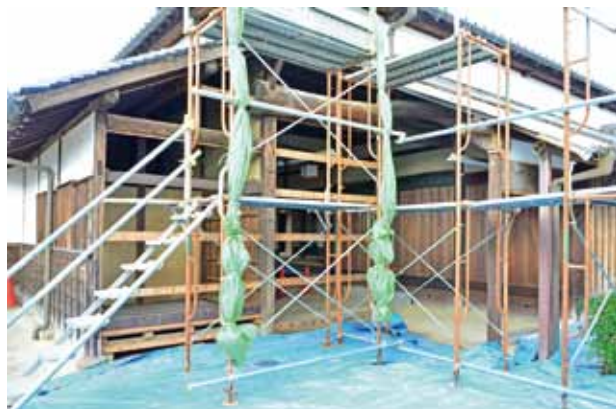
現状変更に関わる主屋南西隅部分

また、前回修理時に復原できなかった主屋南西隅の貸家建設時(昭和2年頃)に欠き取られた箇所について、復原できる目処が立ったため、再度詳細な調査を行って現状変更許可申請及び復原工事を実施することとなった。

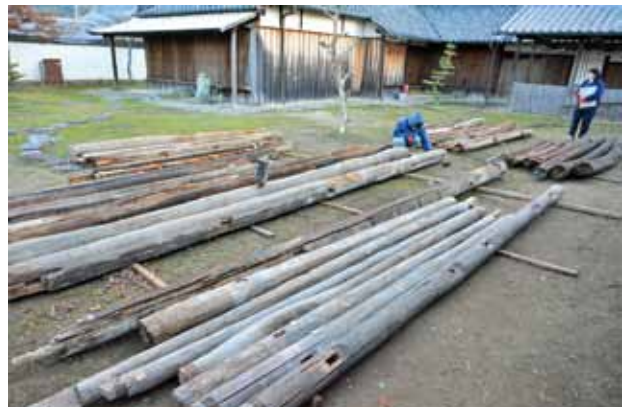
部材調書作成状況

今回、復旧整備基本設計を行うにあたり、棟ごとに部材を分類し、どの部材がどこに保管されているのかを確認する作業からはじめた。分解時に取り付けられた番付札が破損して読めないものもあったが、分解前の野帳や写真で確認しながら、部材の使用部位の特定と不足材の確認を行った。特定が終わると部材別に寸法、仕様、破損状況などを確認しながら調書を作成し、柱は詳細実測を行った。その後、部材調査や実測の結果を整理し、復旧整備基本図を作成した。分解前は借家だったため一部改造されていたが、建築当初の姿が調査によって分かった。

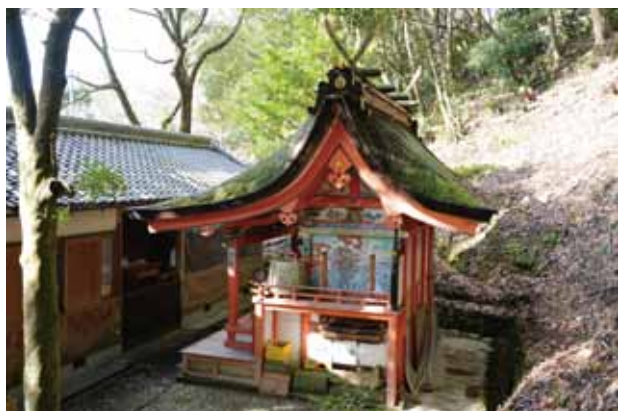
修理前の上岩出神社本殿

昭和51年(1976)に屋根の葺き替えと縁廻りの修理、昭和59年に塗装と彩色が修理されている。前回の屋根葺替から40年以上が経過しており、屋根全面に苔が生え、軒先の勾配の緩いところは腐食が進行し、野地が露出しているところも見られた。また、箱棟にも傷みが見られるので補修することとした。

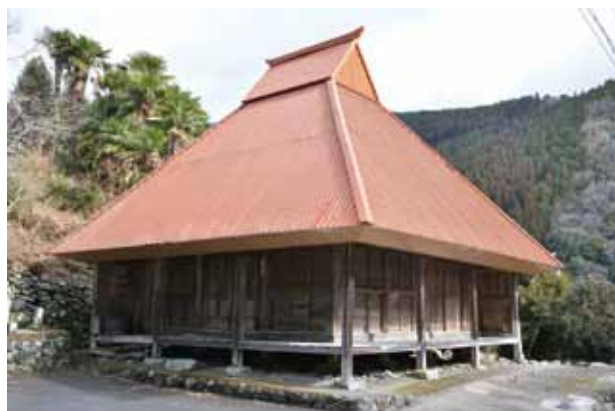
修理前の地蔵堂全景

地蔵堂は、地元の人びとによって繰り返し修理が施され現在に至っているが、建物が東側に傾き、これ以上放置できない状態となった。平成29・30年度で建物の建て起こし、不陸調整、礎石の据え直しを中心とした修理を行うこととなった。今年度は仮設の設置と揚屋工事に向けた床・壁の解体、建具の格納、揚屋工事の準備を行った。次年度から本格的に工事を行う。

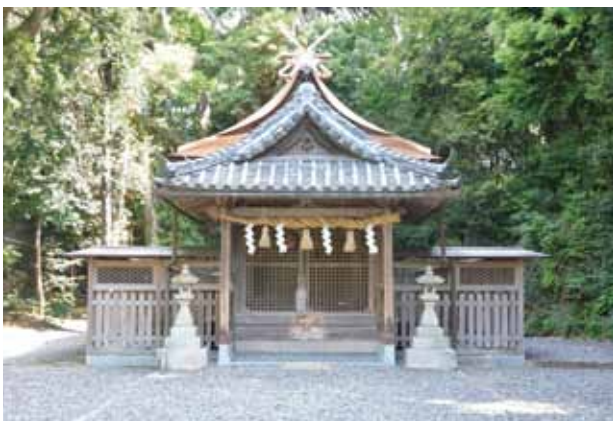
竣工した切部王子跡社殿(切目神社拝殿と本殿)

本殿は大規模な春日造で正面を一間、側面を二間とし、棟札により文政 11 年(1828)に建てられたことが明らかである。内部に納められた宮殿は、正面入母屋造背面切妻造の本格的なもので 17 世紀まで遡ると考えられる。拝殿は入母屋造り本瓦葺き妻入の江戸時代末期の建物である。

平成 28 年 11 月から着手した工事は、本殿の屋根工事・木工事、拝殿の基礎工事(正面切石礎石の取り替え)を終え、本殿箱棟の千木・勝男木の取り付け、素屋根の解体を残すのみとなっていた。5 月にはすべての工事が完了し、五体王子にふさわしい姿を取り戻し、7 月に竣工式典を迎えた。(寺本 就一)

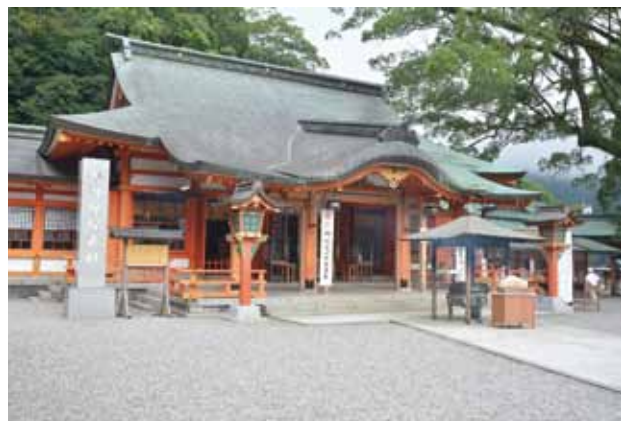
修理前の熊野那智大社拝殿

拝殿は昭和 16 年に内務省によって建てられ、昭和 30 年頃に檜皮葺きから銅板葺きに、昭和 47 年に唐破風の向拝が付属された。書務室・授与所・神饌所などが増築されて現在の姿となっている。銅板の劣化等の不具合から雨漏りが発生し、向拝の桁や柱などに破損が見られた。昭和戦前期に建てられた拝殿は、文化財的価値を有し、重要文化財の本殿に隣接する史跡地内の建物であるため、当センターも修理に協力している。

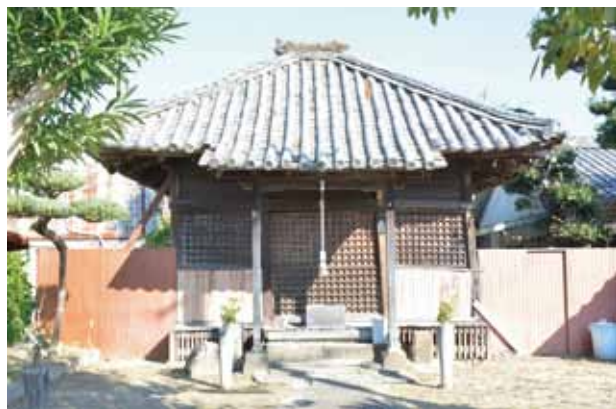
大福院本堂正面全景

本堂の基本図を作成するため実測調査を行い、大きく左に傾いた建物の破損調査を行った。雨漏りや経年による破損のほかにシロアリによる被害が大きいことが判明し、床下から始まる蟻道は棟木にまで達していた。

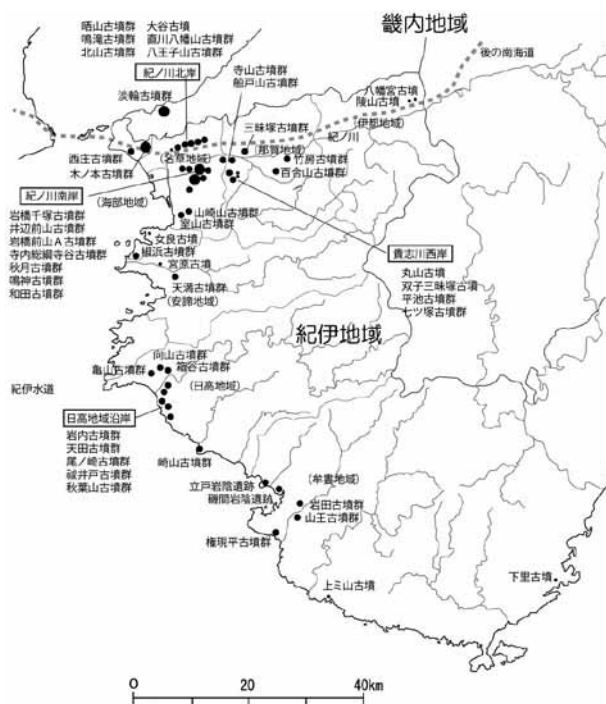
図1 紀伊地域の古墳分布図
