公益財団法人
和歌山県文化財センター年報

埋蔵文化財発掘調査と文化財建造物保存修理の記録

2018

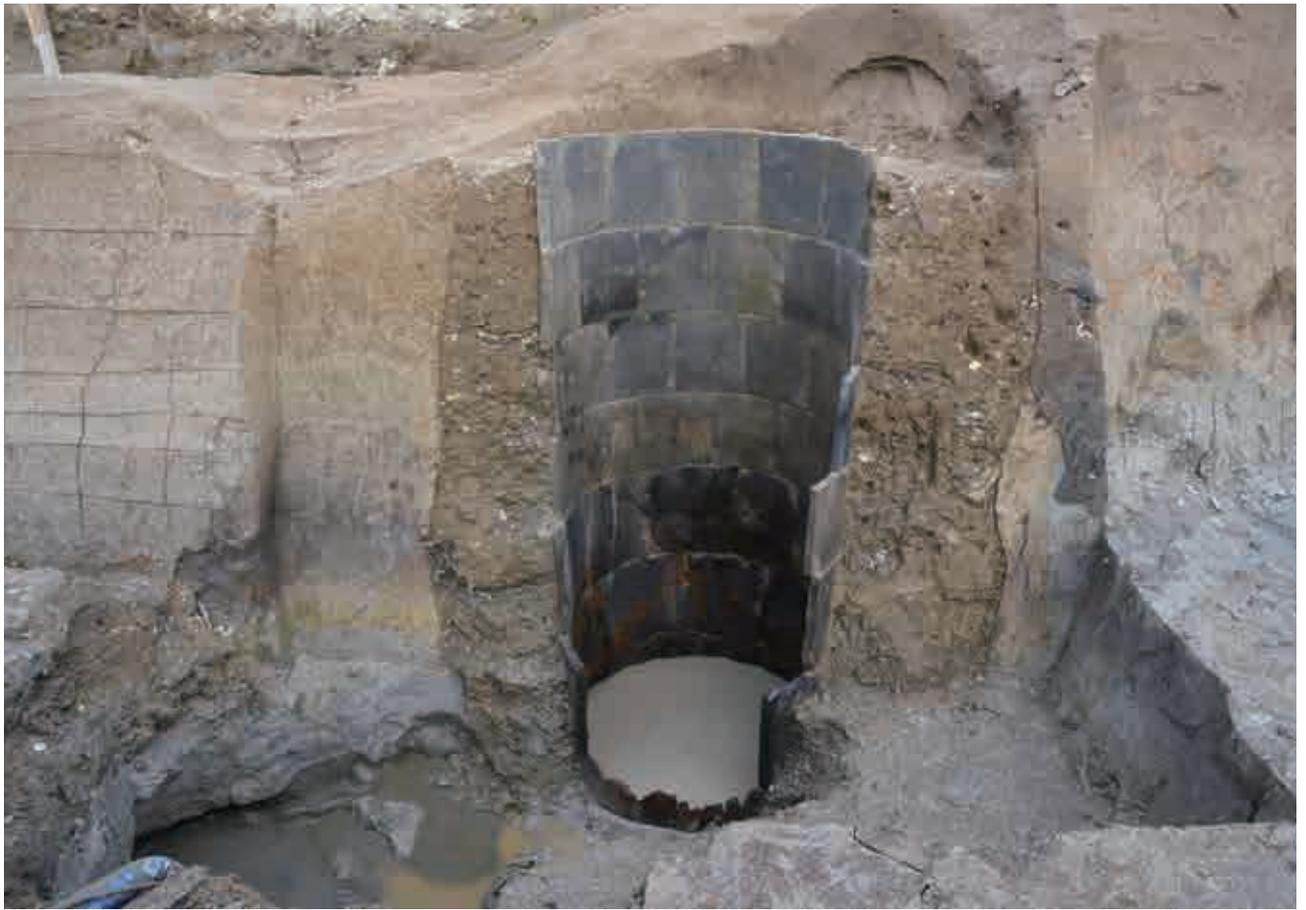
1 和歌山城跡の発掘調査 江戸時代瓦積み井戸（南から）

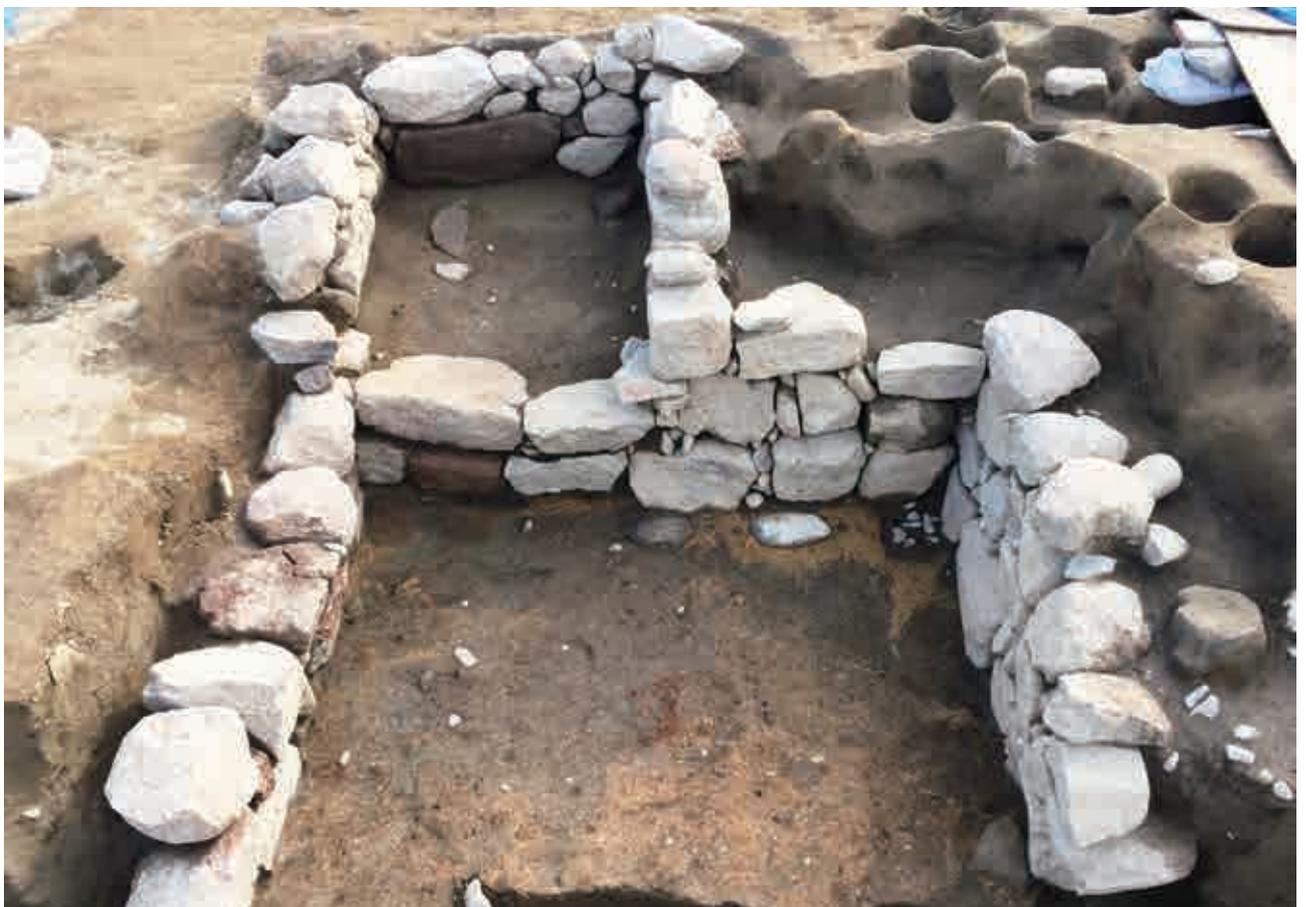
2 新宮城下町遺跡の第2次発掘調査 石組みの地下式倉庫（北から）

地下式倉庫については、16基を確認した。いずれも地面を1mほど掘り窪めた2m×3m前後の平面規模を有するもので、大別すればその造りから石積みによるものと素掘りないしは壁土を貼り付けたものに大別できる。素掘りのものの一つは火災により焼失したようで、床面には炭化材が残っていた。それによれば四隅に上屋を受ける柱があり、床面は厚さ5cmほど小礫を敷き詰めた上に0.6m間隔で根太を渡し、それに直交する形で床板を貼るなど構造の一端が明らかになった。また、石積みのものについては、数次にわたる造り替えが確認されている。

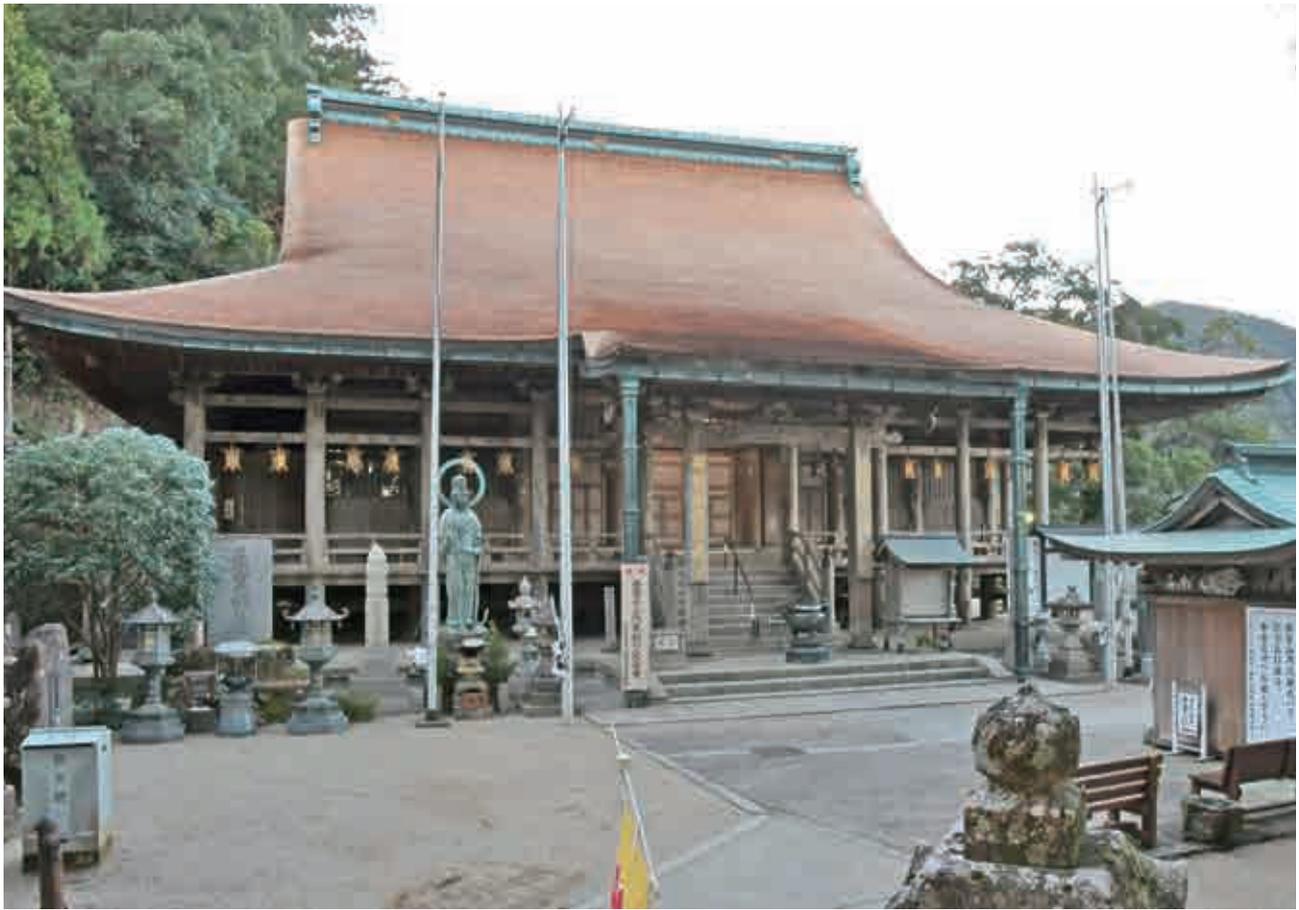
3 那智山青岸渡寺本堂 竣工

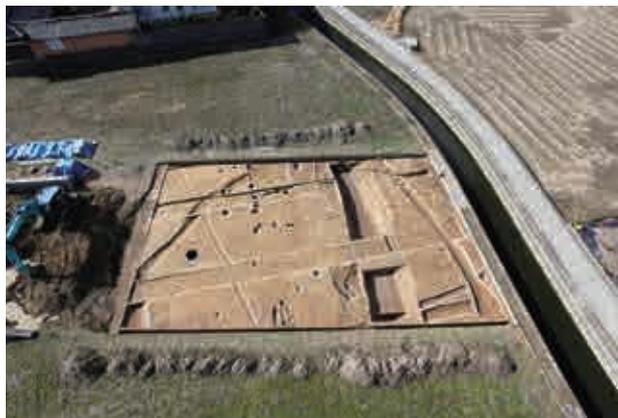
3-1区全景（東から）写真右側が現在の六箇井用水

3-1区では、溝7条、掘立柱建物1棟、方形竪穴状遺構1棟などを検出した。うち3-1区北側で検出した溝は、幅3m・残存する深さ約1.7mを測る。この溝からは須恵器蓋・壺・甕や土師器の移動式カマドなどが出土した。また、この溝は、調査区北部を流れる現在の六箇井用水とほぼ平行している。3-1区西部で検出した方形竪穴状遺構では、焼土や溶けた土器片が集中した箇所が2箇所あり、この2箇所から土師器片・

第3次調査では、主に7世紀末～8世紀の遺構を検出した。今回の調査成果は、奈良時代～平安時代における田屋遺跡北東部の様相を知る手がかりとなる。中でも3-1区北側で見つかった溝は、幅・残存する深さから当時の主要な幹線水路であった可能性が考えられる。さらにこの溝が現在の六箇井用水に近接して平行することから、六箇井用水の原形であった可能性がある。溝の存続期間が短く、出土遺物および周辺地を含めた検討が必要であるが、今まで明らかになっていなかった六箇井用水の成立時期が奈良時代に遡る可能性があり、貴重な成果を得たと言える。（森田 真由香）

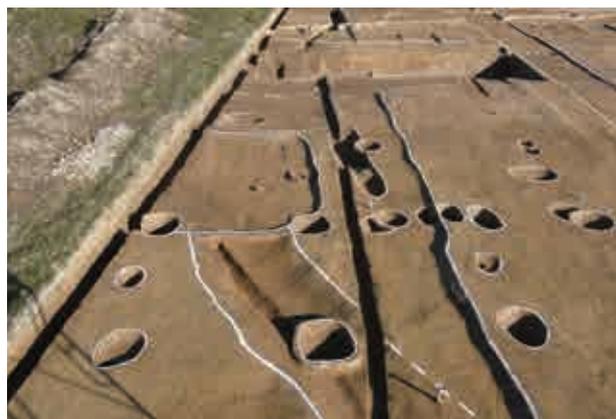
方形竪穴状遺構と掘立柱建物（南から）

須恵器片が出土した。方形竪穴状遺構の南で検出した掘立柱建物は先述した溝とほぼ並行な東西方向に主軸を持つ1間×2間の建物で、一部が重複しているが方形竪穴状遺構より後出する。

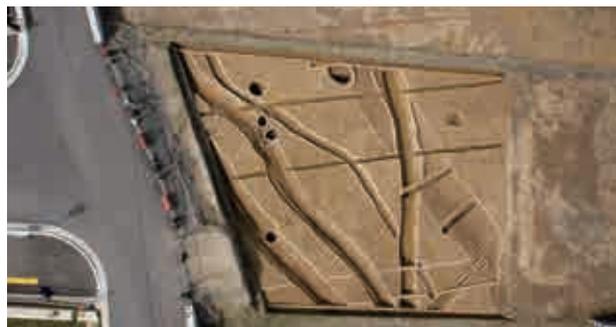
3-2区全景（真上から）

3-2区では、溝6条、土坑5基などを検出した。検出した溝6条は調査区のほぼ東から西に延びており、重複関係から、溝が繰り返し掘削されたことや溝の大まかな形成順が窺える。3-2区で検出された溝で最も新しいとみられるものからは、8世紀の須恵器蓋・杯、土師器鍋の把手などが出土した。

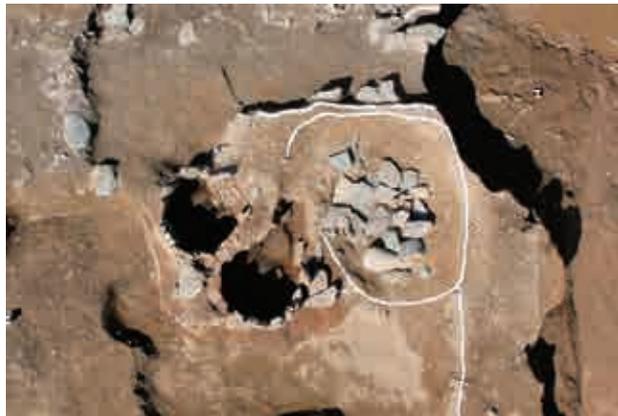
江戸時代の大型半地下式竈

江戸時代の遺構は、浅野家・紀州徳川家の家臣の屋敷地に伴うもので、礎石建物や土堀基礎・石積み排水溝・井戸・塵芥処理穴（ごみ穴）・埋桶・溜桝・半地下式倉庫・蹲踞（つくばい）・竈（かまど）などを検出している。竈のなかには大型で半地下式構造のものが確認されている。これは直径約0.85m、深さ約0.7mの竈を2基併設したもので、大釜を使った作業がおこなわれていたことが想像できる。江戸時代の遺物には、多量の国産陶磁器や銭貨・鉄製品・木製品などがある。

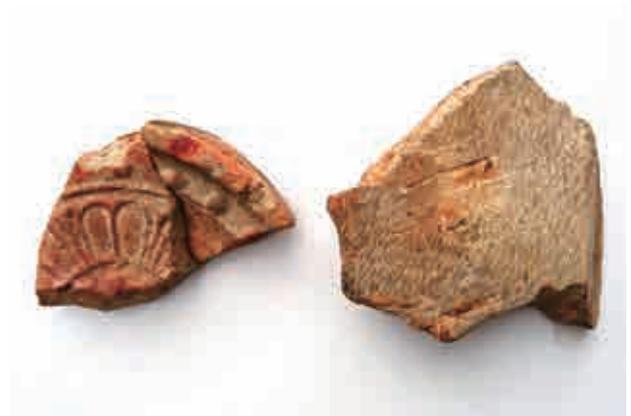
古代の瓦（左：蓮華文軒丸瓦、右：平瓦）

中世以前では、井戸のほかに畠の畝や鋤溝・畦畔・水路と考えられる溝などを検出しており、調査区付近は生産域であったと考えられる。ただ、瓦器・黒色土器・土師器・須恵器などが出土しており、井戸の存在からも直近に集落が存在していた可能性が考えられる。この時期の遺物のなかで特筆できるものとして古代の蓮華文軒丸瓦があり、付近に文献などには登場しない寺あるいは官衙（役所）が存在した可能性がある。

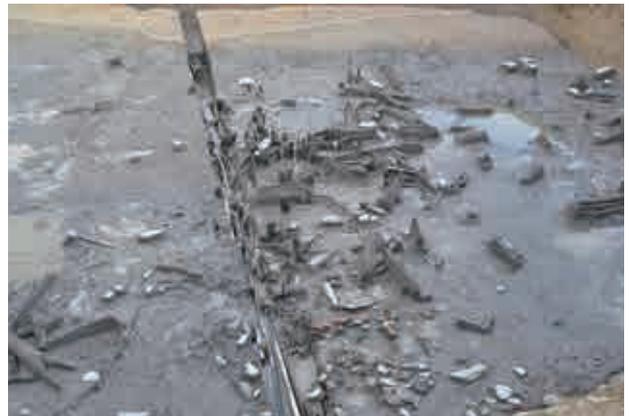
自然流路(川)から見つかった籐(しがらみ)状遺構

古墳時代前期から後期にかけて埋まった自然流路(川)は、調査地の南側から北方向に延び、幅員約18 m以上、深さ約1 mの規模のものである。自然流路(川)の南側範囲では、東西方向の籐(しがらみ)状の木杭列を2列検出した。自然流路(川)の堆積層からは、弥生時代終末期から古墳時代後期にかけての大量の土器・石器・木質遺物などが出土した。

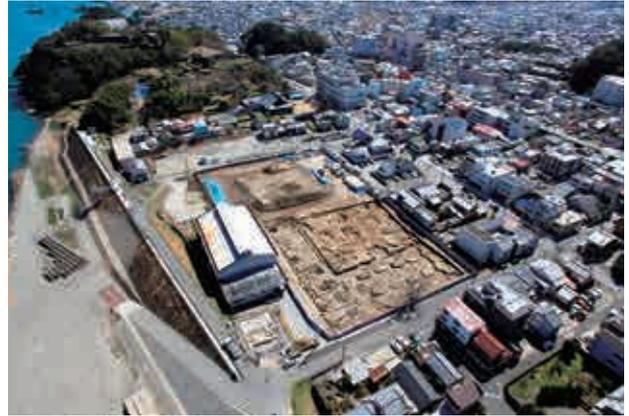
調査地遠景（北西上空から）

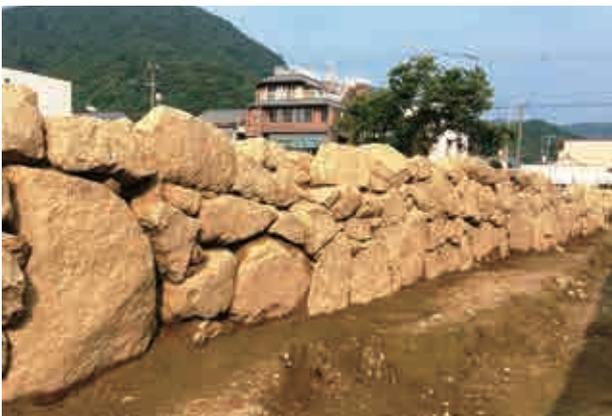
江戸時代の屋敷境の石垣（北東から）

近世の遺構としては、第1次調査でも確認されていた屋敷地境を画する石垣の延長部を検出した。確認された規模は延長約63m、高さは最も残りの良い部分で1.3mを測る。一部積み直しが認められるものの、大きな石材を用いて構築されており、江戸時代の初期

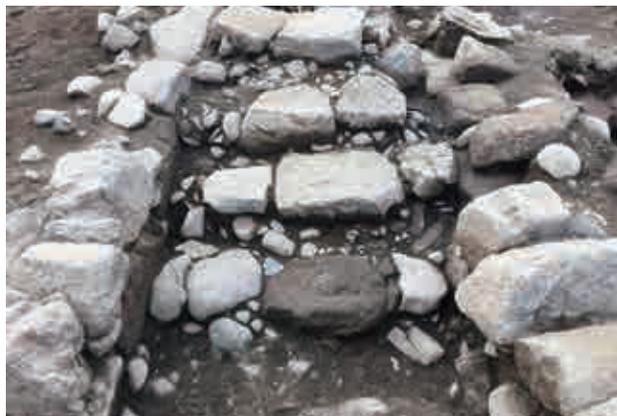
階段を伴う通路（北から）

その他3か所において、北側の川へと下っていく階段を伴う通路を検出した。通路幅は1.2mほどとさほど大きなものではない。こうした小規模な通路が、一定間隔で設けられていたものと想定される。これらの遺構の時期については概ね室町時代中頃から後半に帰属するものと思われる。また、これらの遺構に伴い中国製の磁器や常滑、備前、瀬戸などの国産陶器、土師質の鍋など数多く出土している。なお、これらの中世の遺構のうち遺存状況もよく、とりわけ重要なものについては、剥ぎ取りを行ったり、3D測量を実施するなど、将来的な展示活用を念頭にした保存措置を講じている。

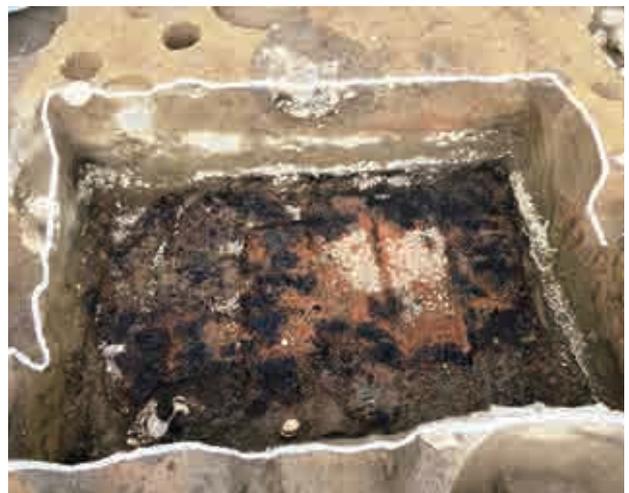
焼失した地下式倉庫（北から）

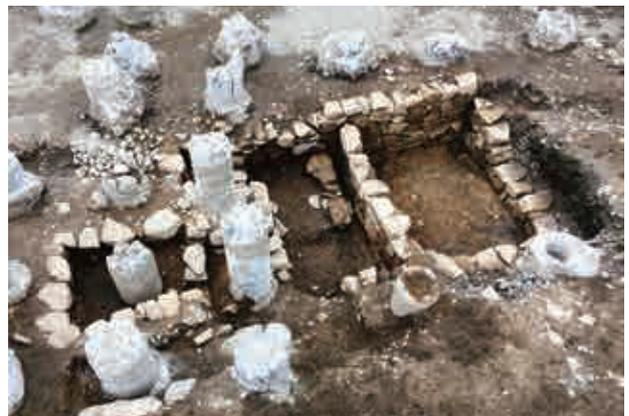
石積みの地下式倉庫（東から）

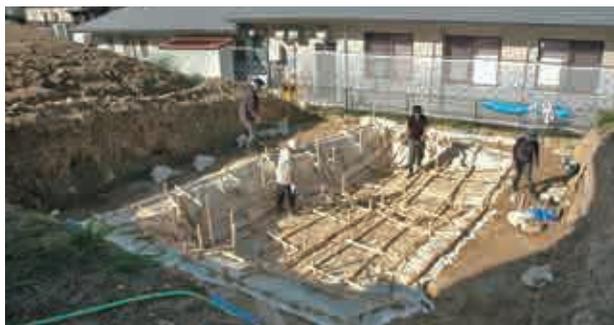
3区 半地下式倉庫の型取り作業風景

倉庫跡の型取り作業は、専門業者に再委託して実施した。型取りはシリコンを塗布し、FRP（繊維強化プラスチック）を貼り付け、木組みでバックアップ補強し、その後、室内の作業所で彩色した。型取り複製品は、和歌山県教育委員会の収蔵庫に搬入しており、今後、現地に設置する予定である。（丹野 拓）

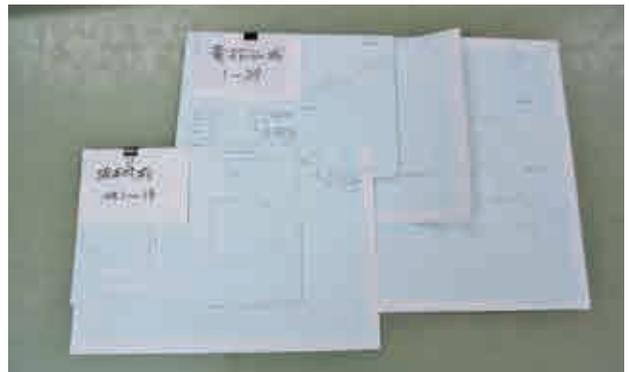
出土遺物の実測図

このうち、竜松山城跡の実測対象資料は29点で、底部が糸切底と無調整の土師器皿、青磁碗・盤・香炉、白磁皿、瀬戸天目茶碗・折縁深皿、備前焼播鉢・壺甕類、常滑甕等があった。

坂本付城跡の実測対象遺物は13点で、土師質土器焙烙・磁器・丸瓦・平瓦の破片、基石の可能性のある石があった。また弥生土器も出土しており、接合・復原等ののちに実測した。
(丹野 拓)

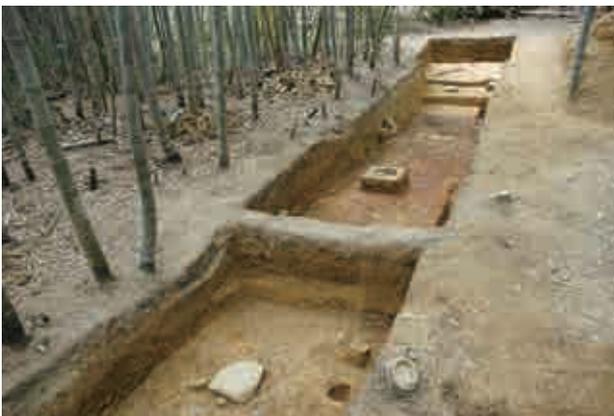
1区 中世の礎石と火災痕跡

1区では、焼土塊・炭片を多数含む遺物包含層と土坑・ピット・焼土坑、整地土とみられる複数の層と多数の礎石状の石及び焼土面の存在を確認した。これらは14世紀を中心とする時期のものとみられ、特に下から2面目の遺構面は火災を受けたものとみられ、焼土と炭が薄く堆積し、土師器片・瓦器片が確認された。

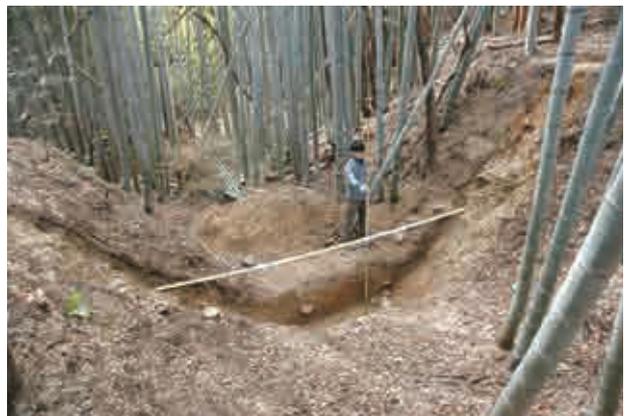
2区 堀切の掘削状況

2区では、岩盤を削り込んで堀切が作られている状況が確認された。

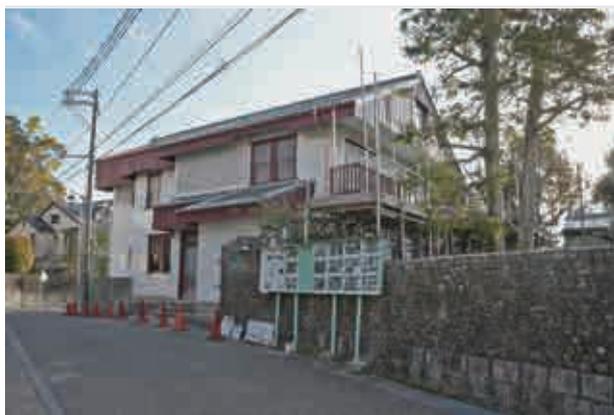
素屋根解体直後の主屋を南西から見る

木工事では、大正 10 年代に改造された部分となる、南側のベランダと北側の風除室まわりで復元的な修理を実施した。ベランダの中央には半円形のテラス・バ

ルコニーを付加し、手摺の構成も改めた（左下写真）。

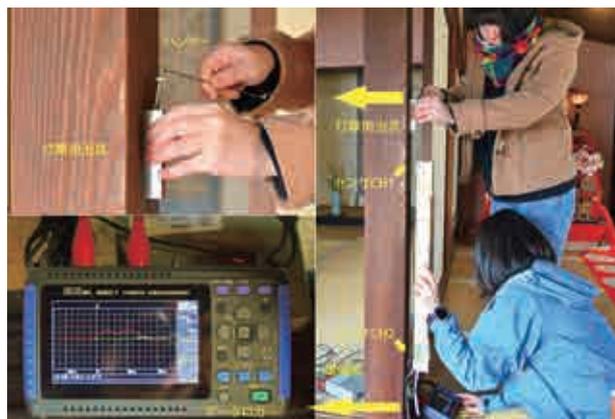
衝撃弾性波試験実施状況

打撃用治具で発生し、センサー（CH1、CH2）で受信した弾性波をデータロガーで記録する。

昨年度に実施した耐震診断では、木材（特に柱に多用されているマツ材など）の材料強度を適切に評価できていないことから耐震補強が過剰となっている可能性が指摘された。これを受け、実際に使用されている柱を非破壊で調査するため、京都大学林研究室に衝撃弾性波試験を依頼し、ヤング係数を計測した。その結果を元に実際の材料強度を推定し、耐震診断と補強計画を再検討したところ、当初より必要な補強部材が少なくなり、補強部材の設置位置も建物の意匠や美観に影響が少ない場所に留めることができた。なお、今回耐震補強を実施するのは、常時一般公開され比較的危

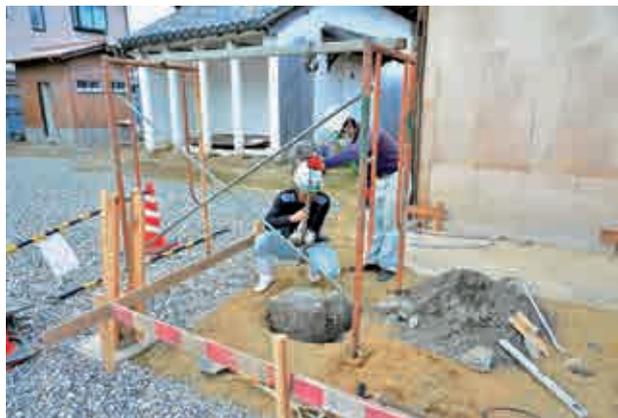
南西隅復原部分の礎石据え付け状況

本年度工事は組立工事として、主屋南西隅復原部分の施工（基礎工事、木工事、左官工事ほか）と耐震補強部材の製作、取り付けを発注した。ところが、台風 21 号の影響により各業種で人手不足が重なったこともあり、予定通り工程を消化することが困難な状況となった。元々がタイトなスケジュールであったことから年度内に工事を完了することが難しくなり、事業を繰り越して 30 年度工期を令和元年 9 月末までとし、平成 31 年度に瓦屋根工事とこけら屋根工事を実施する運びとなった。（結城 啓司）

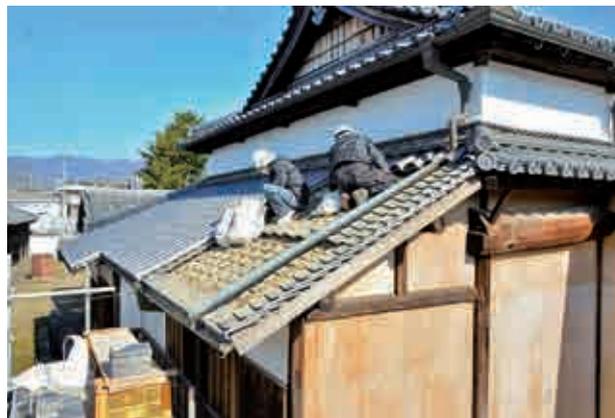
南西隅復原部分に係る瓦屋根の分解状況

平成 29 年度から実施されている継続事業の 2 箇年目となる。本事業では敷地内に建つ主屋、米蔵、南倉の重要文化財 3 棟のうち、主屋については座敷部土庇のこけら葺きの葺き替え、木部の小修理と、居室部南西隅の後世に欠き取られた 1 間四方について復原を行う。米蔵については木部の小修理を行う。また、3 棟について耐震診断と耐震補強設計を行い、その結果を元に必要な耐震補強を施す。昨年度は復原部分の現状変更手続きと耐震診断・補強設計を先行して実施し、並行して分解工事と主屋、米蔵の木部修理を行った。

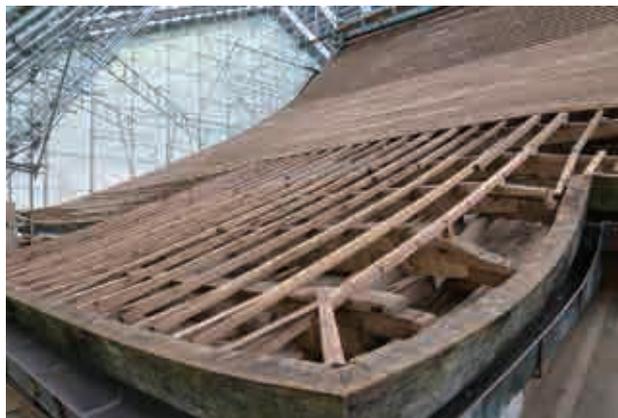
野地の補修状況を北東から見る

今回の修理は、平成 29 年 10 月の台風による豪雨被害を受けて、平葺き部分の劣化が軒先で多く表面化し、強風等による葺き材の脱落や、一部では野地が露出して雨漏りを生じるなどの破損が進行したため、災害復旧事業として実施に至った。

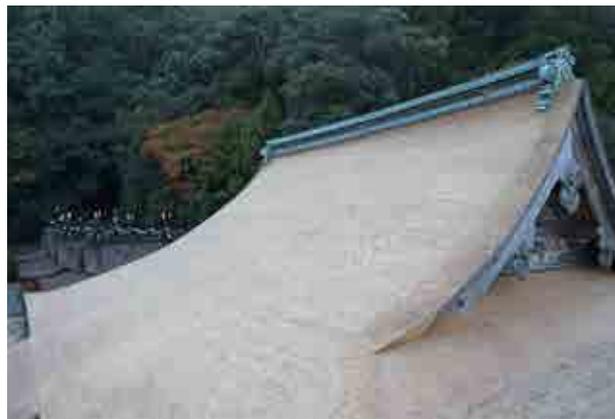
竣工した本堂屋根を正面側（北東）から見る

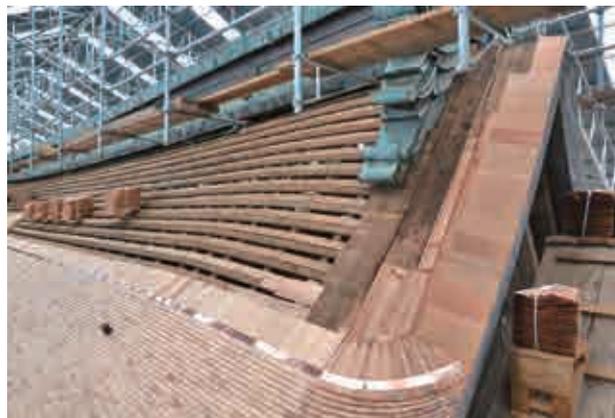
こけら葺の施工状況を北東から見る

前年度に着手した仮設工事での素屋根建設後に、こけら屋根の葺き替え作業や、屋根まわりの木部や軒樋などの補修を行い、12 月に竣工した。

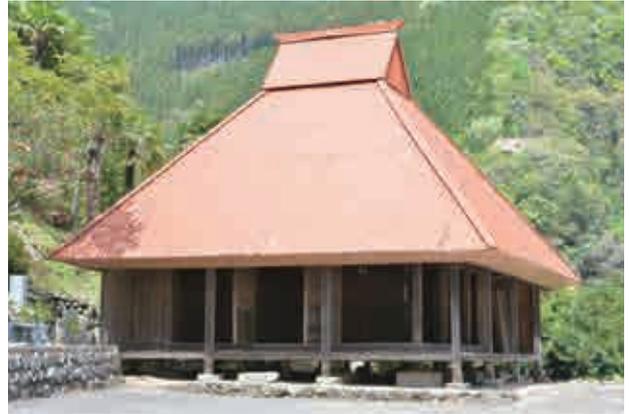
竣工 全景

修理前、礎石は砂利や石が敷き詰められた土間の上
に全部露出して置いて置かれており、柱と礎石の間はモ
ルタルで覆われていた。柱の腐朽に伴い礎石を持ち上
げてモルタルで基礎で補っていたと考えた。しかし、

モルタルを解体すると柱と礎石の間に木材やくさびが、
入れられ、それを固定するのにモルタルが用いられて
いただけであった。柱には当初の石口が残存しており、
礎石ともピッタリと合う。また、左側（北側）の礎石は
地面に埋まっており不陸も見られない。建物の傾きが
生じたのはかなり昔であると思われる。和釘を用いて
江戸時代以前に設けられた押入は、建て起こしを行っ
た後、垂直に据え直すと元の位置に納まらなかった。

堂の建立に当たって盛り土して整地を行ったが、盛
り土が雨水等で流れ出したため、礎石が露出してもと
の地盤面まで下がり不同沈下が生じたと考えた。

今回の修理では、当初の石口を残す柱と礎石はその
まま再利用した。建物をジャッキアップして正規の位置
に固定し、礎石を柱に密着させて正規の高さに納め、
礎石の下に割り栗石を込んで動かないようにして礎石
の周囲をコンクリートで巻いて固定した。盛り土の基
壇は復旧していない。コンクリートの基礎が床下に見
えているが、今回の部分修理では最善の策であったと
考えている。その後、根太に釘を増し打ちして床組を
固め、建て起こしなどのために解体した床・壁を復旧
し工事を終えた。建て起こした建物が再び戻らない
ように天井の上で金具で補強した。（寺本 就一）

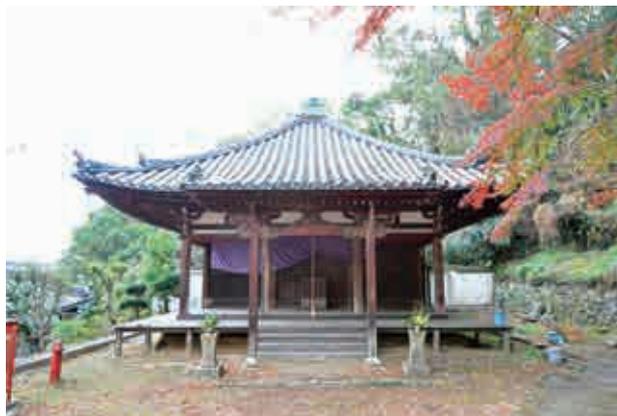
開山堂の外観

開山堂は桁行三間、梁間三間、一重、宝形造、正面向拝一間付、瓦葺の建物で、開山である為光上人が祀られている。建立年代は詳らかでないが、天明8年(1787)に瓦が葺き替えられている。向拝の軒廻り部材が雨漏りにより腐朽をきたしているが、瓦の外観は健全であることから、屋根勾配が緩いため逆漏りが生じていると推定される。その他、縁廻り木部に腐朽が、建具に破損が認められる。以上から、屋根瓦の部分葺き替え及び部分修理（軒廻り、縁廻り、建具）の基本設計を行った。

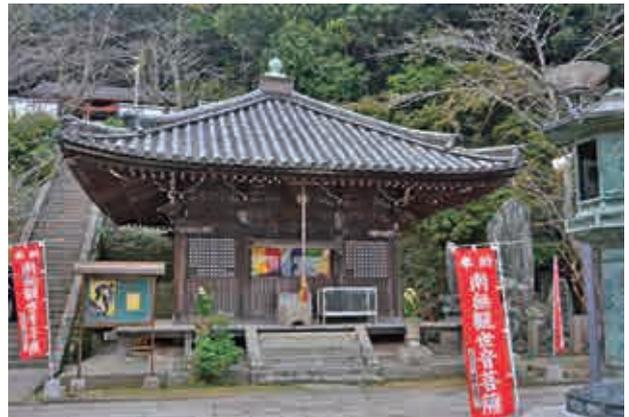
大師堂の外観

大師堂は桁行三間、梁間三間、一重、宝形造、瓦葺の建物で、弘法大師が祀られる。側面（南面）の軒瓦の一部に破損がみられ、建具にも部分的な破損や建て付けの不具合がみられたため、部分修理（屋根の一部、建具）を計画した。

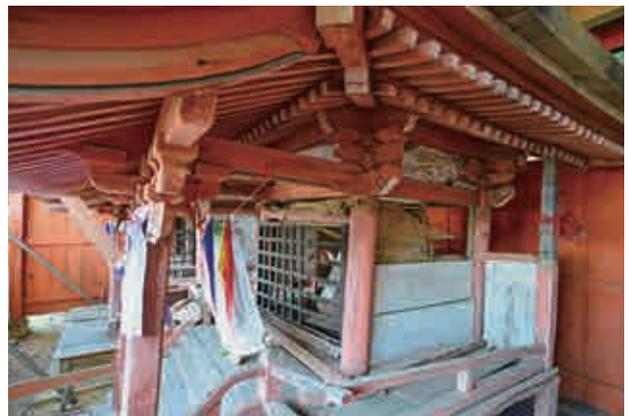
三社権現（熊野三所権現）の外観

三社権現は一間社隅木入り春日造、こけら葺きの建物で、覆い屋の中に西面して同規模、同型式の3棟が並列している。各建物で程度の差はあるものの、蟻害による破損が甚大で、一刻も早い修理が求められる状況であった。覆い屋の内部にあり屋根や軒廻りは比較的健全であったため、桁より上部を大ばらしして軸部を解体する、半解体修理を計画した。

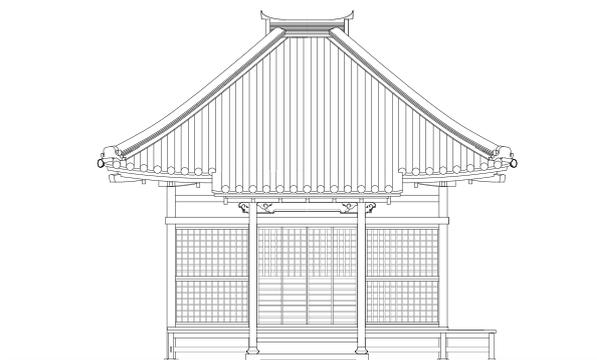
変更 正面立面図

結果 2017 年度年報の表紙に用いた立面図は、上の図のように大幅に変わる事となった。

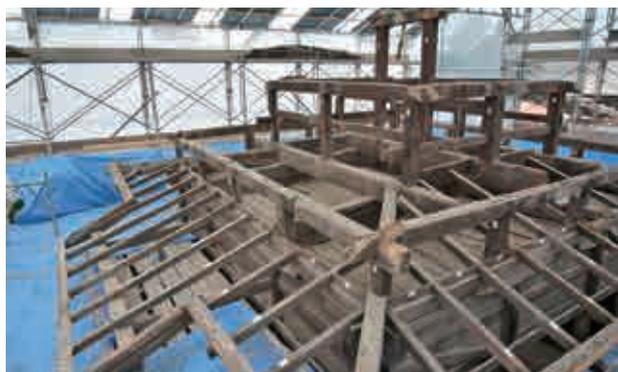
小屋組 分解中

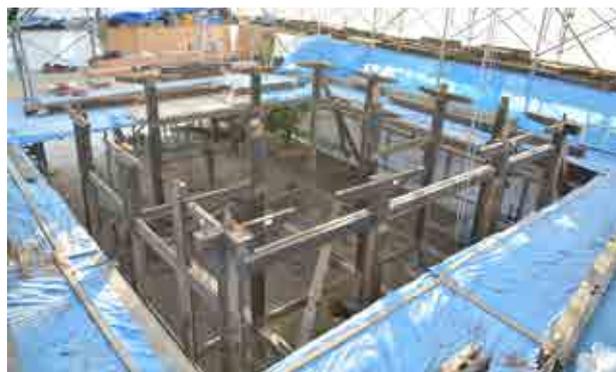
軸部 分解中

同沈下は見られなかった。建物が東に大きく傾いていたのは基礎ではなく木部の破損によるものであった。

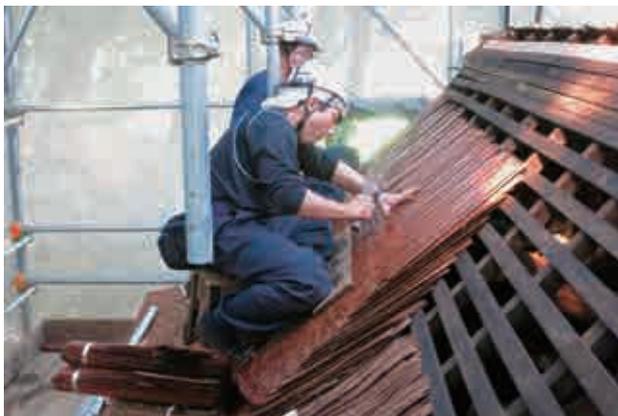
檜皮屋根平葺作業

今回の修理は、檜皮葺屋根の葺き替えと箱棟・千木・勝男木の補修であった。野小舞・野垂木は前回修理のコールタールによる防腐処理がよく効いており腐食もなく、軒先部分の野小舞を除いて再利用した。

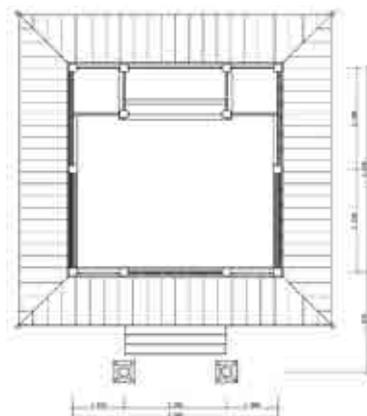
弁天堂の平面図

弁天堂は、桁行三間、梁間二間、屋根は寄棟造・棧瓦葺の小規模な建物である。詳細な建立年代は明らかでないが、発見された棟札から万延元年（1860）に修理されていることが判明した。向拝や内部の絵様が、この時期のものと考えられ、向拝・内部造作にかけて大規模な改修がされたと推定できる。近年には、向拝まわりの棧瓦がプレス工法で製作されていること、床束に大きな破損が認められないことから、屋根葺替と床組修理が行われたとみられる。

本年度は調査業務とし、弁天堂修理に向けて平面図・断面図・立面図を作成した。（大給 友樹）

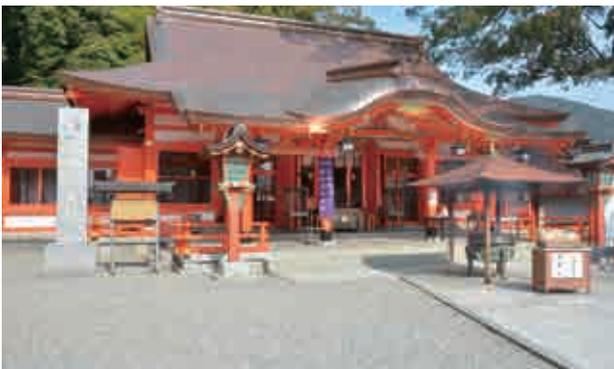
竣工 拝殿全景

神社では、御創建1700年記念境内施設整備事業として拝殿、一の鳥居、二の鳥居、宝物殿、長生殿、絵馬掛、神馬舎、兒宮、手水舎（2カ所）、祈願所などの修理を実施している。拝殿の銅板屋根葺替、塗装修理、向拝部分の解体修理から修理を行い、2020年3月にすべての修理の完成をめざしている。

今回の修理で弊殿の小屋組内に棟札が安置されていることを確認した。その棟札から昭和9年9月の室戸台風によって、社殿をはじめ諸堂ことごとく大破したため、境内復興に伴い弊殿祝詞殿廻廊を付設した礼殿（拝殿）が建てられることとなり、昭和16年3月19日に上棟したことがわかった。また、小屋組には同時期の大工の墨書もあり、大工は地元の東牟婁郡田原村（現：東牟婁郡串本町田原）の出身であった。

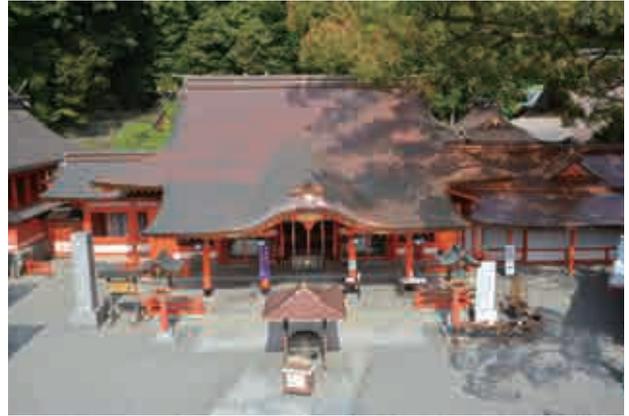
竣工 拝殿屋根全景

昭和34年6月の屋根葺き替え工事で、檜皮から銅板に換えられている。昭和47年に庇が設けられ、昭和57年に軒唐破風が付加され、必要に応じて書室務・授与所・神饌所などが増築されて現在の姿となっている。

銅板の劣化等の不具合から雨漏りが発生し、銅板屋根の葺き替え、腐食した向拝の桁や柱などの取り替えに端を発した工事は、建物全体の塗装・壁や天井の木部補修などが行われた。これらの修理だけでなく、授与所の屋根形状の整備・手狭な授与所の拡幅・閉じられたままの弊殿の扉を開き・舞殿の窓を復旧・照明設備の整備・空調設備の新設とそれに伴う建具の新調など多岐にわたった。

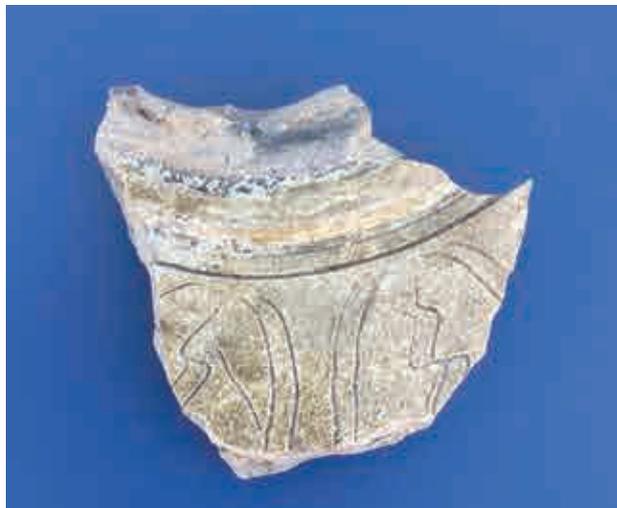
渥美壺片

出土した遺物は、壺の肩部の破片である。肩部にヘラ描きによる文様が施され、頸部下半から肩部にかけ

て暗緑色の自然釉がかかり、頸部と肩部の境に凸帯状の段差が巡らされる。口縁部は欠損しているが、おそらくわずかに外反し、端部を丸く収めるタイプと考えられよう。その刻文と頸部の特徴から鎌倉時代初めの渥美の壺と考えている。

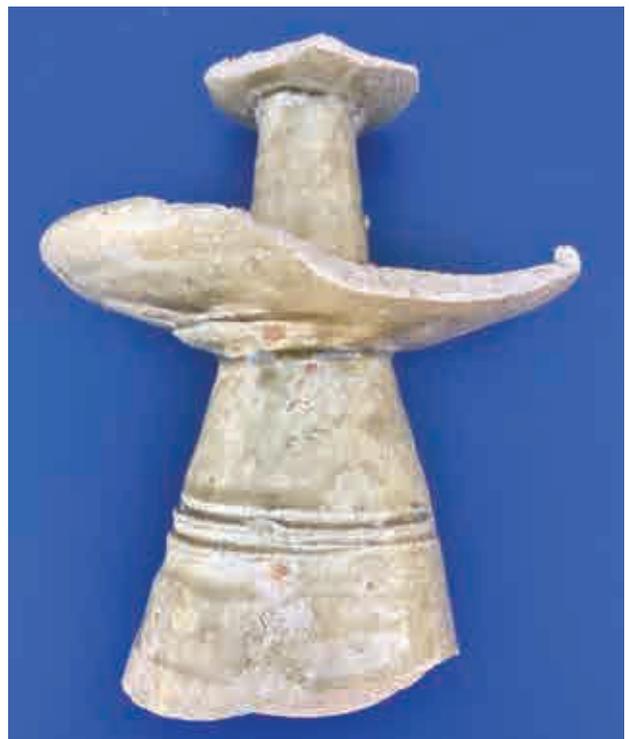
瀬戸燭台

【瀬戸燭台】 頂部と裾部を欠いているが、完形品であればおそらく器高25cmほどになるものと思われる。全体に淡い草緑色の釉がかかる。上端部には径5cmほどの小皿がつくもので、その下には径12cmの受け皿がついている。支柱はスカート状に大きく開くと思われ、胴部中ほどにやや粗雑な2本の沈線が巡らされている。断面観察の結果、支柱部は上下で分割成形されていた可能性が高い。室町時代の典型的な燭台といえるが、和歌山県内での確認例はほとんどなく、これほど全体の形がわかる大振りの破片は初例といっていであろう。
