# (財) 和歌山県文化財センター年報

1 9 9 4

財団法人 和歌山県文化財センター

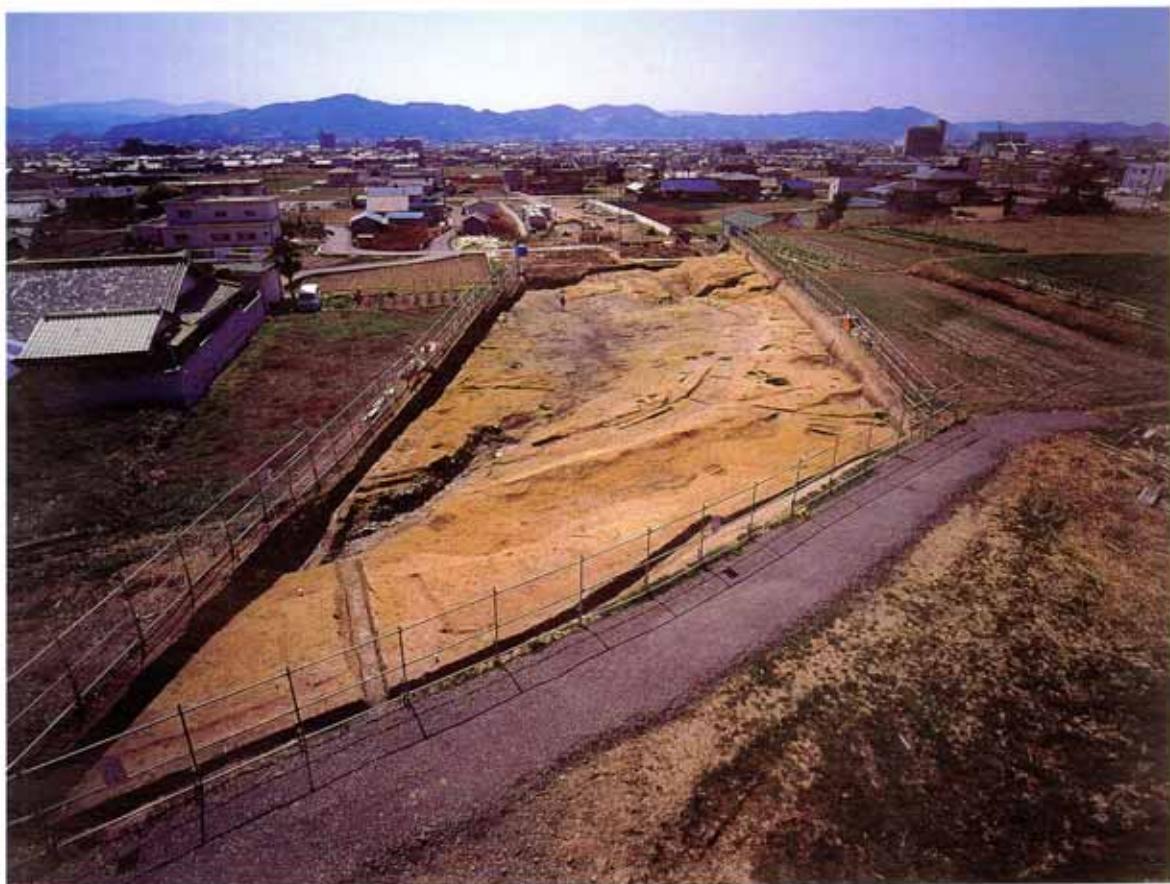
1. 根来寺坊院跡 調査地全景（北々東より）

調査地中央部に人工の谷状地形が広がり、西側に鎌倉時代の居住地が認められた。

改変された谷状地形は、調査地の東側約半分の面積を占める大規模な遺構である。現状の田畠の区画に沿う位置で検出されている。南北延長41m以上、東西幅24m以上、深さ約2mの規模である。土砂の堆積状況、出土遺物から上部の土砂（礫を極めて多量に含む層）は江戸時代に人为的に埋められたもの、それ以下は奈良・鎌倉・室町時代に谷地形を岩盤まで掘削した後に、順次自然堆積したものと考えられる。遺物は下層から古墳時代末～奈良時代の多量の須恵器と平安時代・鎌倉時代のものが少量出土している。

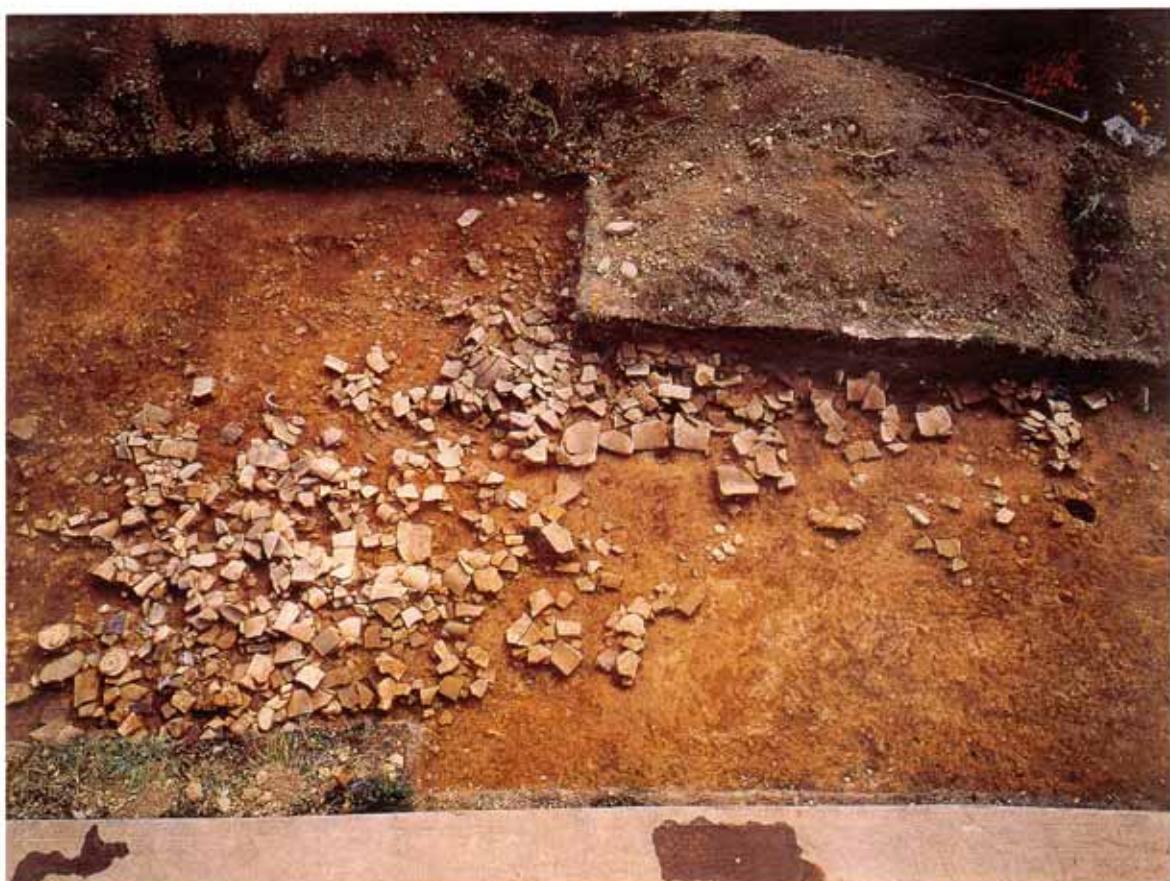
2. 北山廃寺跡 中門瓦だまり

瓦の分布に規則性が見られ、建物の倒壊の状況を示している。

今年の大きな成果として二点ある。1点は塔跡の正面にあたる位置で広い範囲の瓦溜りを検出したことがあげられる。小字名が「大門」であることから、中門跡の瓦溜りとみられる。位置から考えて中門の可能性が高く、出土状況から建物がそのまま倒壊したと思われる。2点目は塔跡の北側で瓦溜りを検出したことである。昨年の調査で、塔跡の東西で金堂跡が確認されなかったことから金堂跡のものとすることが可能である。

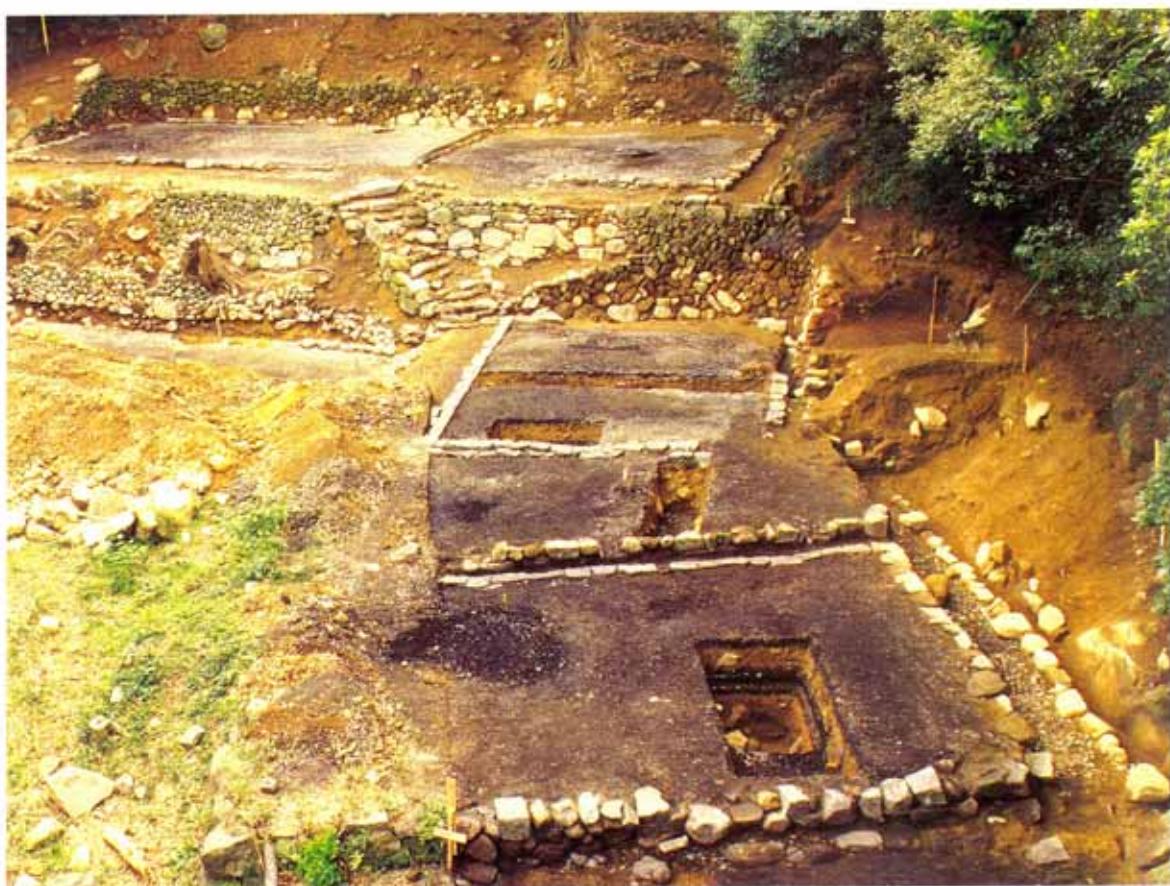
3. 丹鶴城 炭納屋群の基礎

石垣を積んで階段状に造成された平坦地に、建物群の礎石が認められた。

防災道路の予定地を発掘調査していたところ、礎石建物（図中1～14）が軒を連ねて建てられているのが見つかった。建物の大きさは6m×8～20m程で、建物の中は防湿と重量に耐えるため炭粒と砂利を混ぜたもので舗装されている。建物の屋根は板か桧皮で葺かれていたらしく、建物の周囲には瓦はあまり出土しない。

この建物群は石垣を積んで階段状に造成された平坦地に建てられており、船着場からは階段や坂道で出入りするようになっている。建物9と11のあいだは礎石が失われているが、炭と砂利の舗装面は残っているので、本来はこの部分にも建物があったことは間違いない。つまり、舟着場近くの平坦地には、目一杯この種の建物が建っていたことになる。

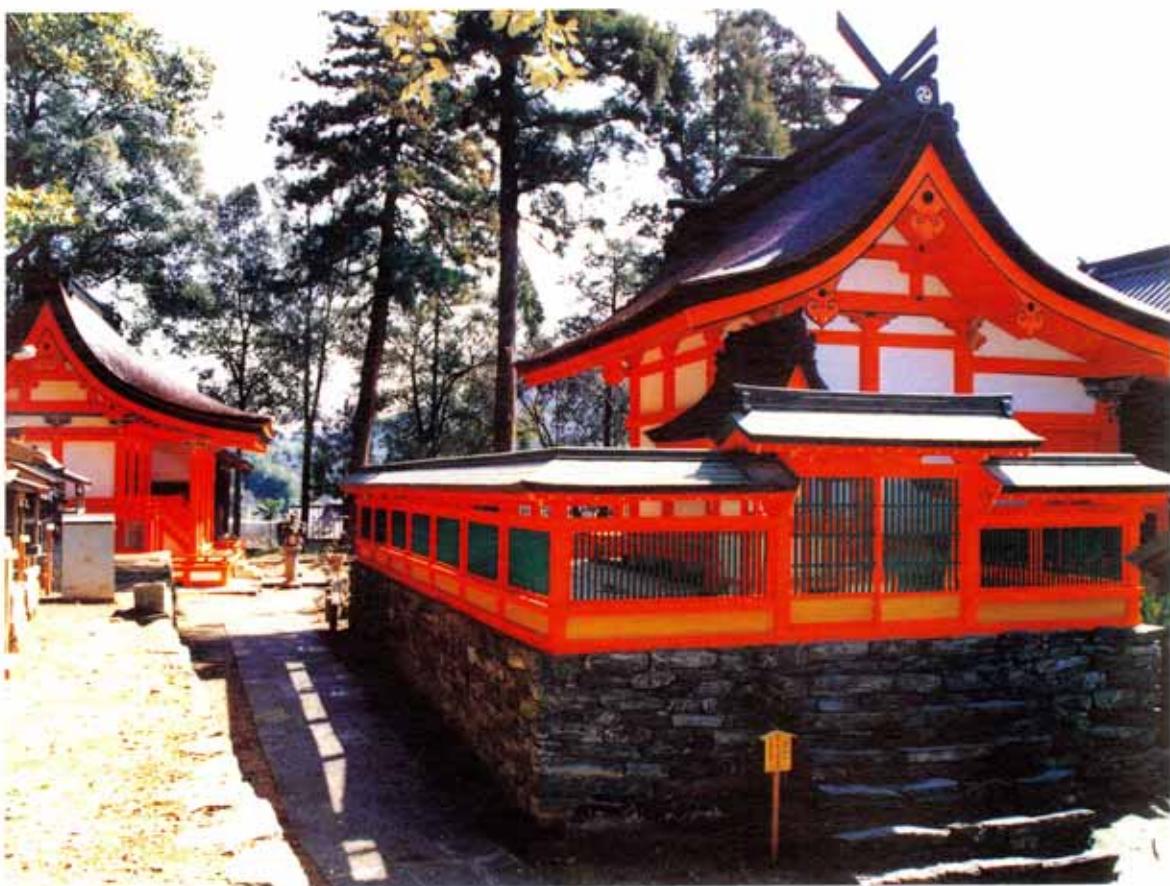
4. 野上八幡宮社殿群 竣工

34年ぶりの屋根葺替・塗装修理により見違えるようになった社殿。

社殿は、残された棟札により幾多の修理が行われ、先達の英知が傾けられ、今まで、守り伝えられている。昭和19年(1944)に重要文化財に指定され、昭和34年(1959)に国庫補助事業で本殿他4棟保存修理工事が行われている。今回の修理は、1993年10月より18箇月をかけて、「本殿」・「摂社武内神社本殿」・「摂社平野今木神社本殿」の屋根葺替および塗装修理を行った。

屋根は、前回修理より34年が経過して檜皮表面の摩耗が進み、軒先では雨漏り寸前であった。檜皮葺の耐用年限は、立地条件等に左右され30年前後とされている。日当たりの良い「本殿」と木立の中に立地する「摂社平野今木神社本殿」では破損の状況に明らかな違いが見られた。「本殿」は、檜皮先端部分の摩耗破損であるが、「摂社」の檜皮は、同様の摩耗と湿気による腐朽破損が認められた。檜皮が腐朽すると雨漏りを誘発し、保存上好ましくない。 (佐藤 信芳)

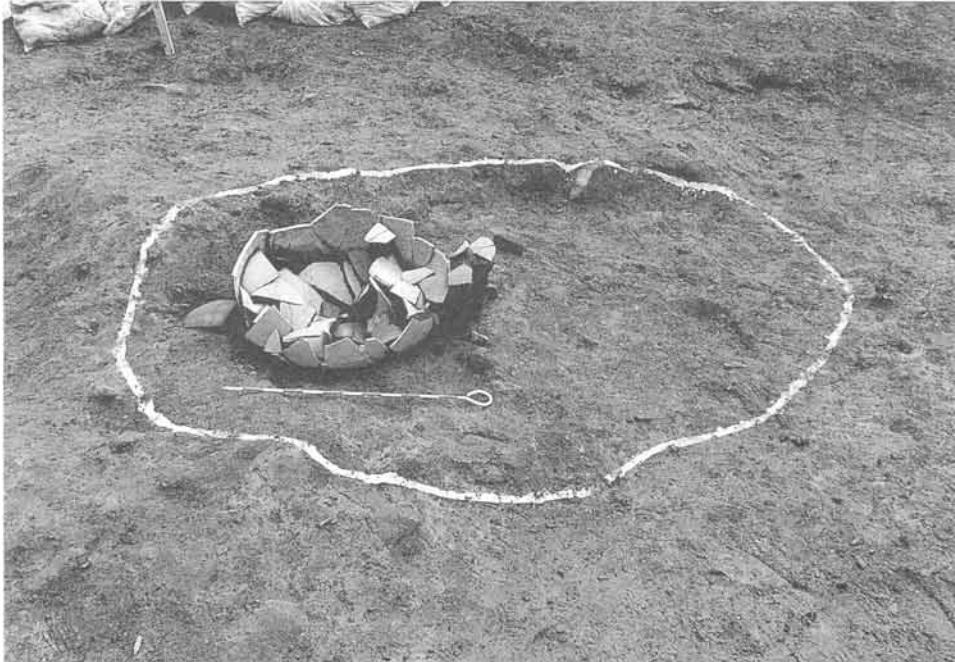
須恵器大甕の出土状況（西から）

土坑に据えられた須恵器甕は、谷状地形の東肩付近に位置する。直径85cm、深さ25cmの据え穴を掘り込んで須恵器の大甕を据え付け、根石を入れて大甕を固定している。大甕は、谷状地形に土砂が堆積する直前に壊れ、大半が土器の内側に落ち込んだ状況で出土している。土坑の西側の土砂内からは古墳時代末～奈良時代の須恵器が特に密集した状態で多量に出土している。

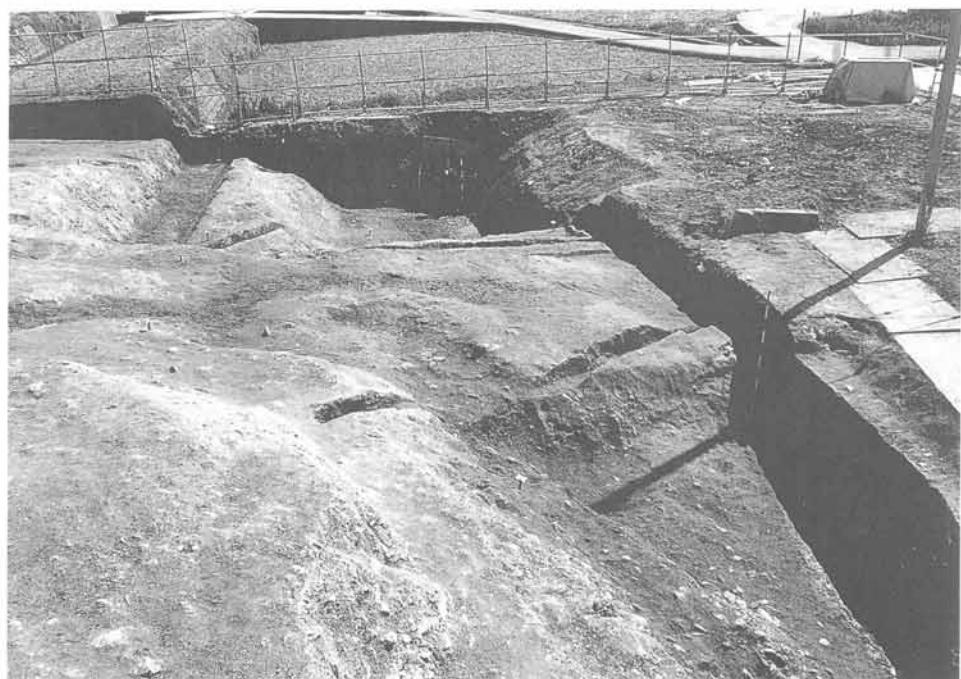
堀と土橋（通路）（西北西から）

堀には真中に一ヶ所の掘り残し部分が見られる。つまり調査地の北側に存在する丘城への通路となる「土橋（通路）」を造り出している。堀の掘形の断面形は、それぞれ逆台形（箱堀）の形をしている。また、堀内部の土層観察によると堀の中に埋まった土は、何度かに分けて埋め立てられたものと考えられる。出土遺物は16世紀前半を主体としているが、全体から見た土器量は少なく、曲物の底板・桶の側板・加工材などがまとめて出土している。

丘城を取り巻く堀は、調査地の南端で東西方向に二ヶ所見つかっている。堀の検出した全長は約27mで、幅7m以上、深さ2mある。西側は現在の田畠の区画の形からさらに調査地外へ続くことが確認でき、1989年度岩出町教育委員会の調査した堀に続くものである。東側は現在の田畠の区画からでは、堀の延長を捉えることは難しい。

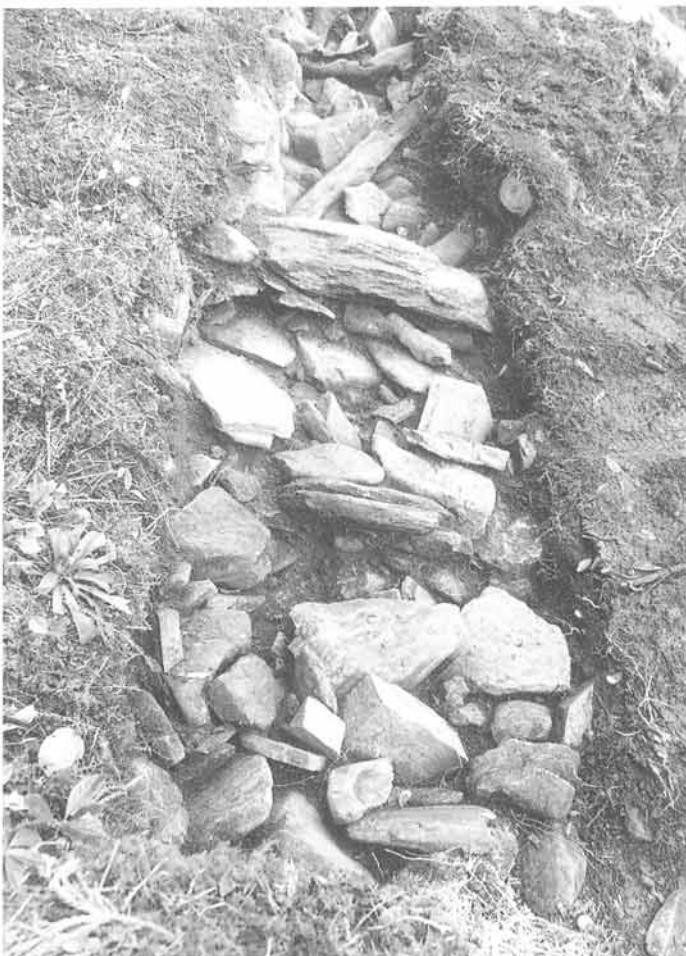
経塚の西群集石状況（東北東から）

遺構検出面は、大別して地山面と整地土面の二面に存在し、両面とも東南東から西北西に緩やかに下降する。遺構は、鎌倉時代の瓦を再利用して作られた暗渠排水溝・室町時代の社の土壇などがある。特筆されるものとして、本殿背面の裏山斜面において経塚の一群が発見されたことである。

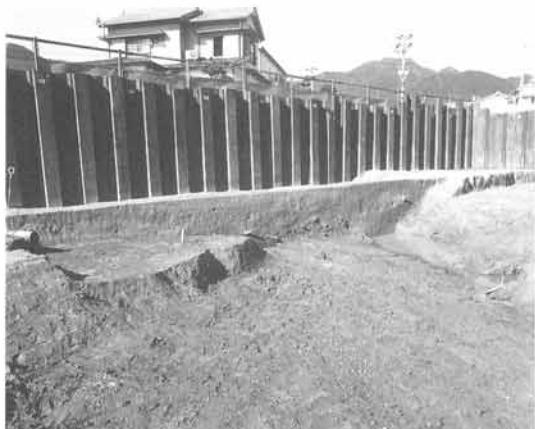
河川断面

その結果、調査区を斜めに横切る自然の河川を検出した。確認できた最終段階の川幅は、約8mである。平面では確認できなかったが断面での観察では、複数回の流れが認められる。

河川が最終的に埋没したのは、埋土から出土した陶磁器等の遺物から判断して近世～近代と推測される。この時期は、滯水状態が長く続いたとみられ有機物の沈殿層が厚く堆積している。下層は、砂層と粘土層の互層からなっているが砂層が主流である。遺物はほとんど含まないが、まれに、古墳時代の須恵器片や弥生土器の破片が出土する。河川は湧水が激しく部分的に約2m掘り下げたにとどまった。よって川底は確認していない。一方、調査区南端で弥生時代の包含層を検出したが包含層は西に従って希薄で、その検出状況から、遺跡の中心は東に伸びることが明らかとなった。包含層を除去した段階で、落ちこみ状のくぼみを検出したが、遺構として認定する確証は得られなかつた。遺物は弥生時代では、後期の土器、石器、古墳時代の須恵器、中世の土師器皿、山茶碗、近世の陶磁器等と多岐にわたって出土している。

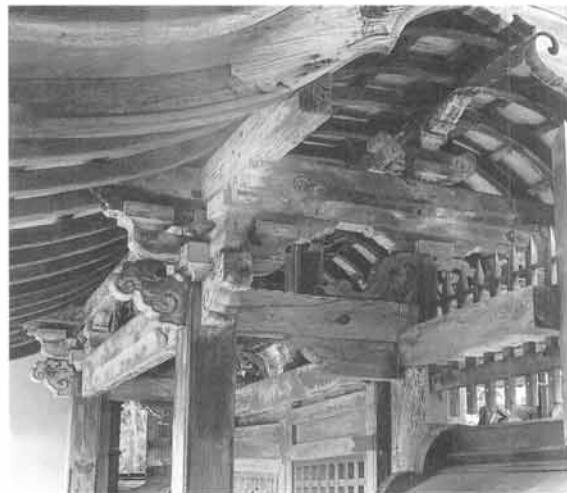
普賢院四脚門装飾部材詳細

解体調査によって知られた建立後の修理は、元治元年(1864)の化粧軒裏板の墨書「九度山／棟梁／林藏／元次元年子ノ年／六月十二日よりうら板／はり初之／なぐらむら／下大工里太郎」により屋根・小屋組・化粧軒裏板の修理のあったことが判明した。これは、家康の250年忌にむけての準備と考えられる。今回の修理工事は、全てを解体する根本修理とし、剥落して全体像の判然としない彩色塗装の復原も併せて行う。

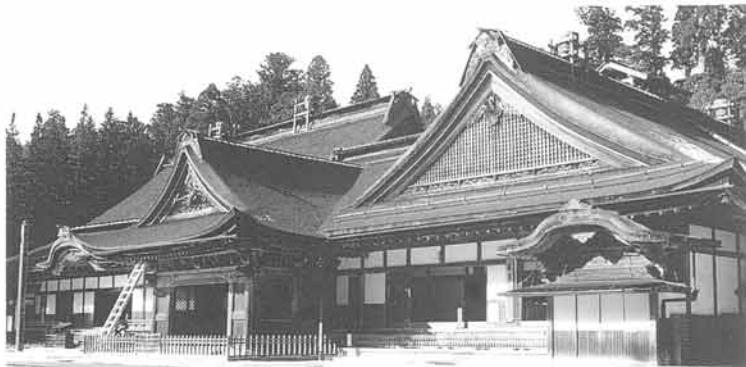
金剛峯寺大主殿正面全景

**大主殿** 柱行53.9m、梁間39.5m、一重、入母屋造、軒唐破風付、檜皮葺、南面。玄関、会下、奥書院が突出する。平面積2,175m<sup>2</sup>、軒面積2,450m<sup>2</sup>、屋根面積3,005m<sup>2</sup>。文久元年。

諸建物の檜皮葺屋根は、表面の摩耗が著しく溝状に水道ができている。そのため、乾くことがなく常に湿潤な状態で、檜皮自体の腐朽が進行している。棟が直行する隅の部分では谷状になり、特に摩耗・腐朽が進んでいる。雨漏れの生じている部分もあり、部分的には補修等も行われているが、面積が広大のために

覚束ない状況である。放置すれば木部にまで腐朽が進行するため、早急な修理が望まれている。また、箱棟はすべて木材によって造られているため、腐朽が目立ち欠落している部分も見られる。

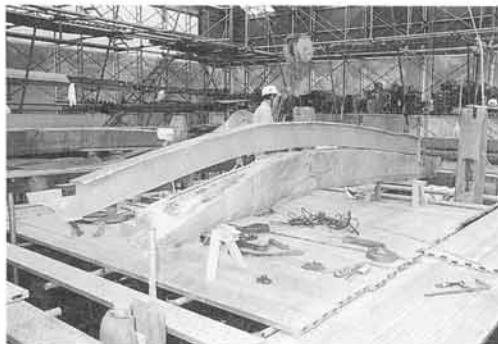
大梁の鉄骨補強の状況

平成六年度において、主要構造部の木工事、屋根工事が完了した。当初材や工法の保全を前提とした上で、人工木材など合成樹脂の使用や、鉄骨による構造補強、また瓦葺きにおいて軒先部分を空葺きにするなどの若干の工法の変更が行われた。

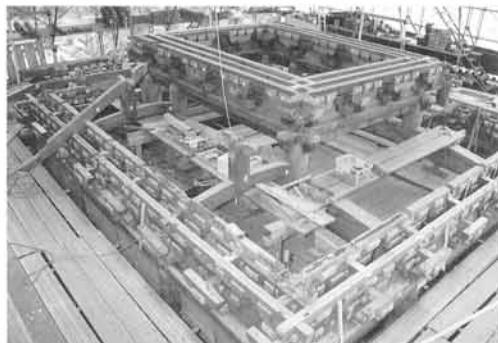
組物の組立状況

桁行三間、梁間三間、一重もこし付、寄棟造、本瓦葺の建物はその顕著に現われる特徴：尾垂木付き禪宗様二手先詰組、二軒扇垂木、四半敷の床、鏡天井の内陣と化粧屋根裏の外陣、虹梁と大瓶束による柱の省略、弓連子、柱の棕、海老虹梁ほか繰形等に見られる装飾や技法により、禪宗様建築の中世末における流れを示す貴重な資料となっている。また大虹梁の下に据えつけられた挿肘木に見られる彫刻は、本格的な禪宗様建築であるこの仏殿が、中世から近世にかけて紀州における装飾建築の大きな流れの中にあることを示唆している。

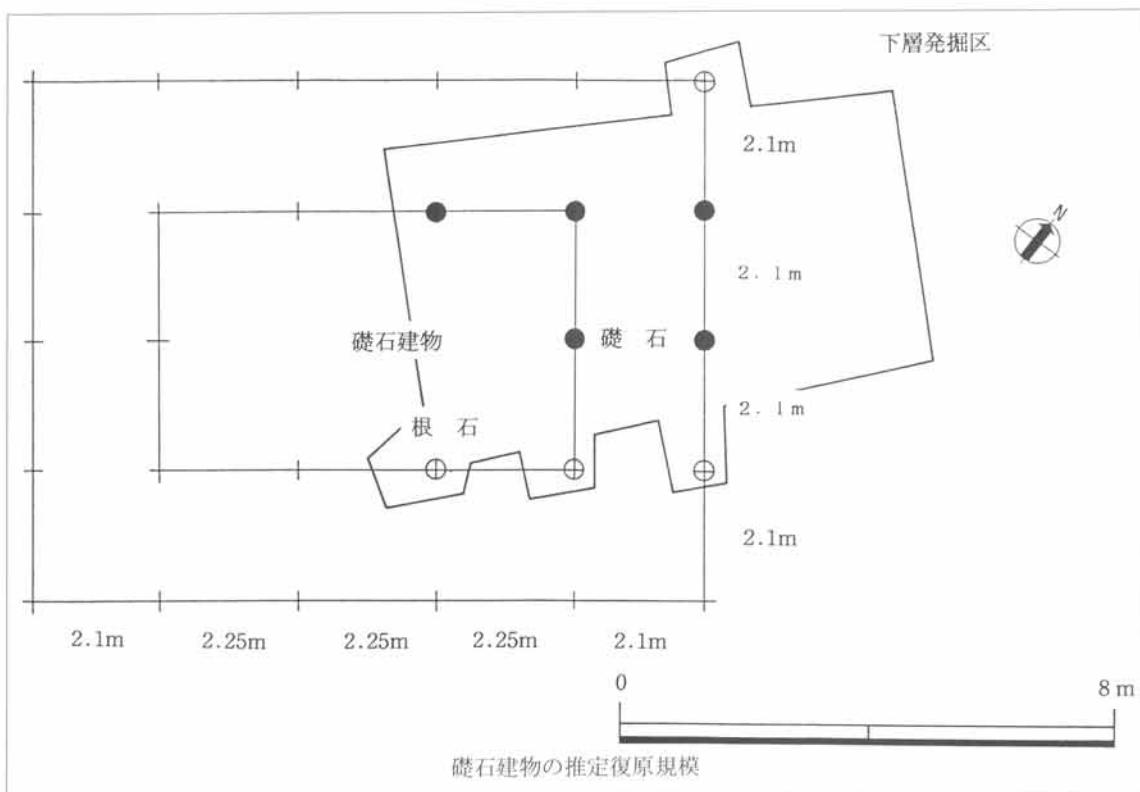
調査地は長楽寺仏殿の南西方向32mの地点で、東西8m、南北10mの範囲を発掘し、下層の灰褐色土層（焼土・炭化小木材片や多量の土器を含む）の下から礎石建物を検出した。この礎石建物は礎石と根石の配置からみて、四面庇の建物で間口5間（10.95m）以上で、奥行4間（8.4m）の大規模な建物と推定され、今回検出したのはその北東部分にあたる。瓦はごく少量しか出土していないことから、屋根は檜皮葺か板葺とみられる。

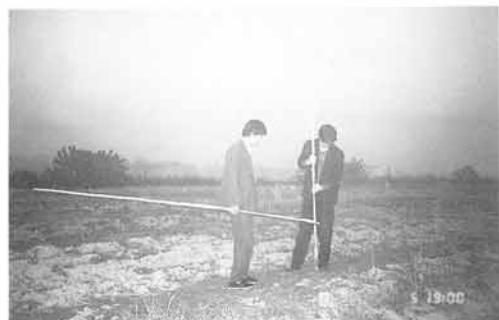
洛陽鑽によるボーリング風景

11月5日 社会科学院考古研究所西安研究室を表敬訪問する。副主任の張連喜氏から成安における発掘調査の実状のご説明をうける。中国では洛陽鑽と呼ばれる長い柄の着いたステッキでボーリング調査を基本に行なうらしい。夕刻、阿房宮遺跡でボーリング調査を見学する。この日は曲江池遺跡、唐明徳門址、唐長安城の大明宮遺跡などを見学する。この日は主に都城関係の遺跡を巡る。
