# 風車

第34号

## 粉河寺遺跡現地説明会

## 粉河寺遺跡発掘調査の概要

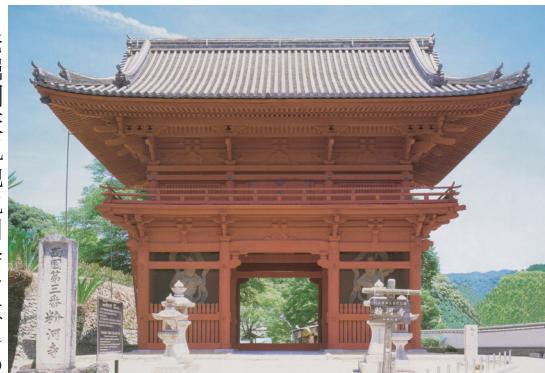
粉河寺 大門

宝永四年(1707)造立。境内の大型建築の中では唯一の正徳3年(1713)の火災以前の建築。三間一戸楼門、入母屋造、本瓦葺で、正面実長約12.5mに及び、組物は一階・二階とも斗と肘木が一体となった雲肘木状の組物を用いる。一階正面両脇には金剛力士像を安置。

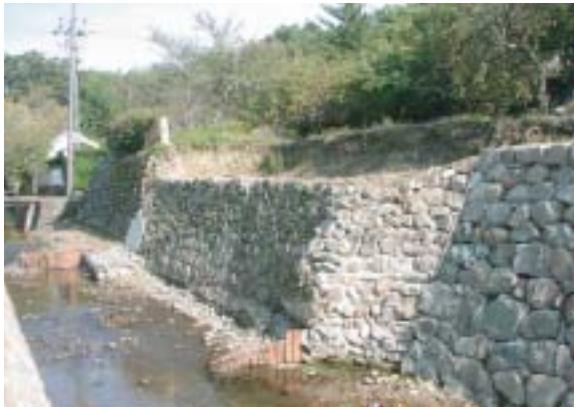
調査前まであった石垣

現在の石垣（左写真）は、西側と東側で傾斜が異なっていました（西側65度、東側71度）。また、西側の石垣の基底部には胴木（土台となる木）が置かれているのに対し、東側

にはないことから、両者は別の時期に積まれたと推定できます。その前後関係は残念ながらわかりませんでしたが、出土遺物からどちらも江戸時代後半以降に造られたものと考えられます。

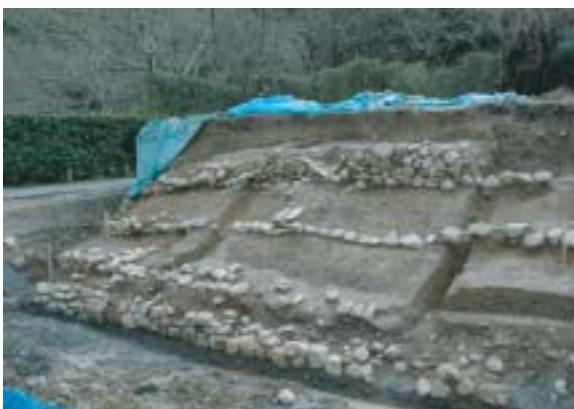
検出した4段の石積

この石垣を取り除き、整地された土などを掘り下げたところ、長屋川左岸の護岸・土留め施設と考えられる4段の石積遺構（左写真）が見つかりました。最下段基底部から最上段上端部までの高低差は約4mあります。

す。各段の石積残存高さは50cm前後がほとんどですが、1m近い高さが残っている部分もあります。

いずれも砂岩を主体（部分的に緑泥片岩も使用）とした野面積みと呼んでいる石積み方法ですが、石の大きさがばらばらで、石の間に土が詰められた部分があるなど非常に雑な印象を受けます。

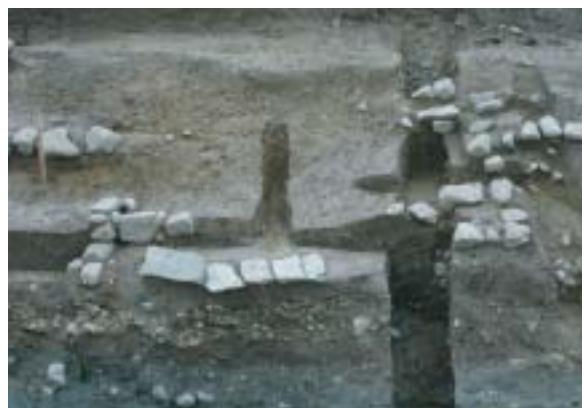
西側で検出した階段の痕跡？

また、残存状態は良くありませんでしたが、調査区西側で川へ降りるための階段と考えられる部分（右写真）を検出しました。石が抜けているところが多くてわかりにくいと思

いますが、前面(川岸)に緑泥片岩の板石が4枚ならべて据えられており、この背後には、東西幅4m弱の間隔をあけて、階段状に石が連なっている様子が確認できました。造られた時期については遺物整理後の判断になりますが、現地調査終了時点では、出土遺物などから室町時代に造られたものではないかと考えています。
