文化財センター季刊情報誌【かざぐるま】

2024 春号

白岩丹生神社本殿の 保存修理工事

特集 白岩丹生神社本殿の保存修理工事

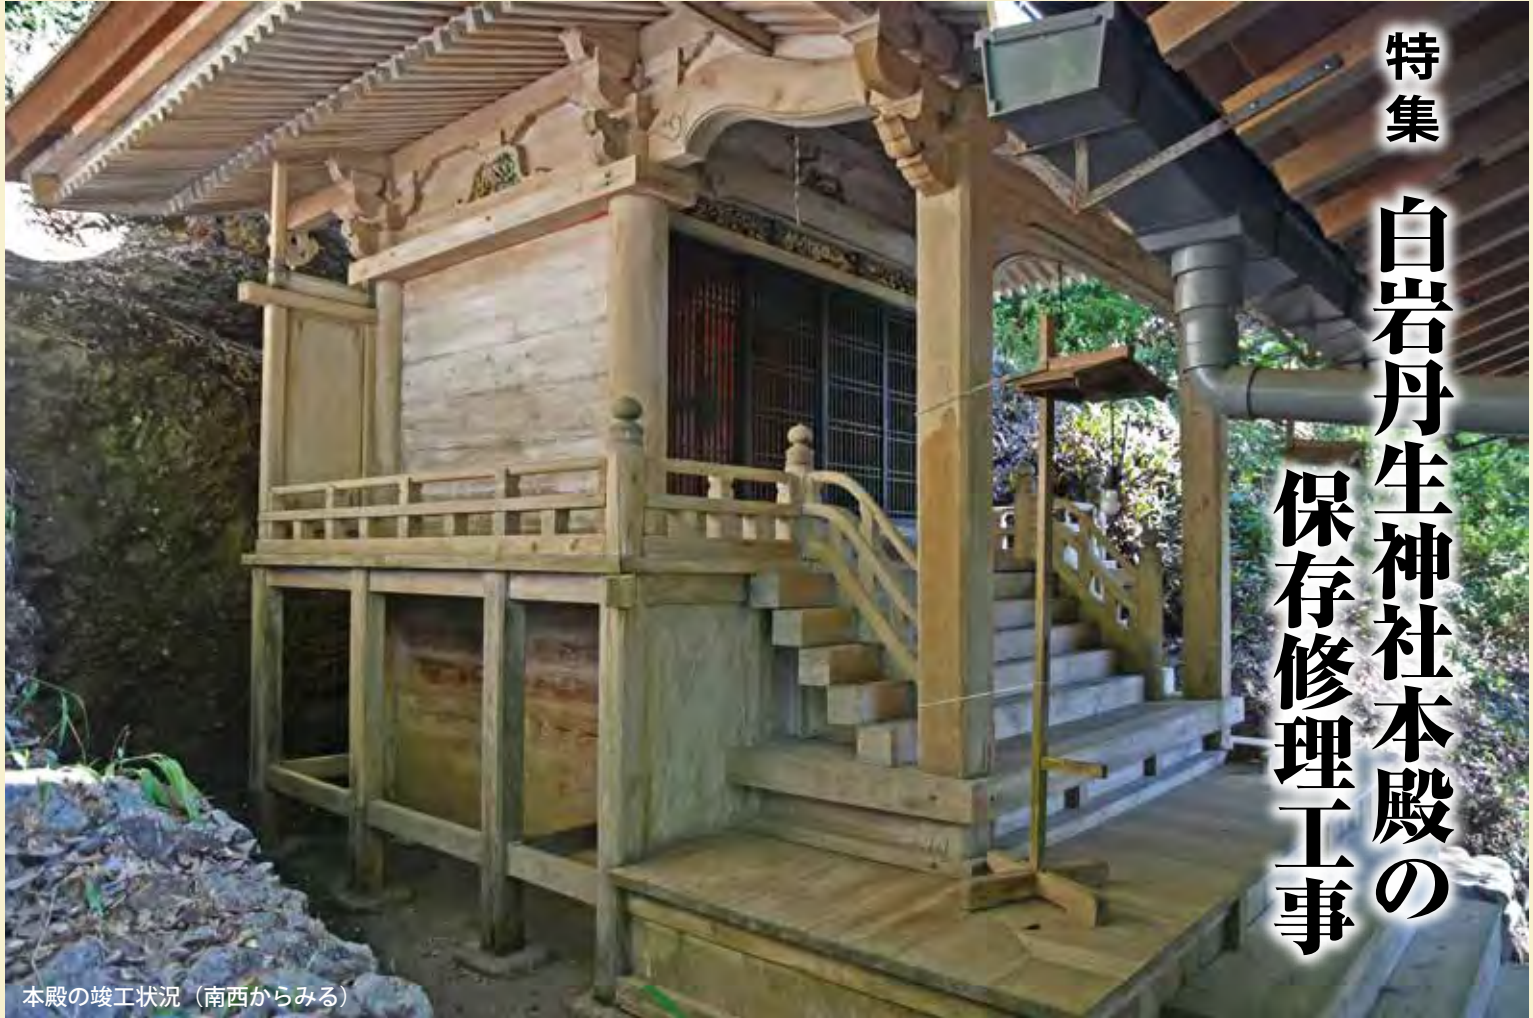
本殿の竣工状況（南西からみる）

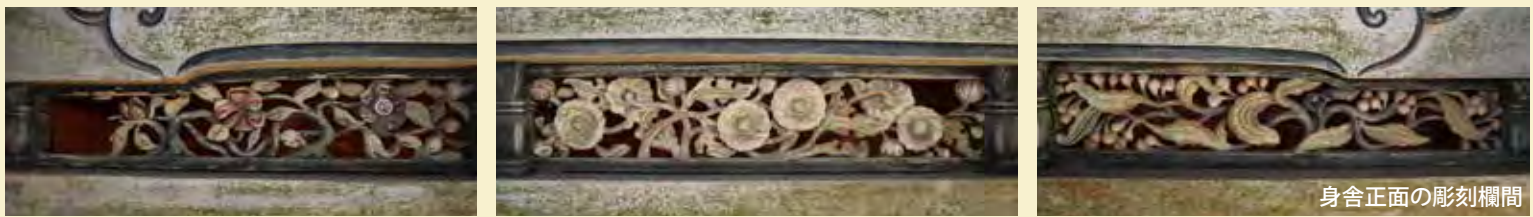
身舎正面の彫刻欄間

これらの共通点を確認した上で、改めて天沼博士が興味を示した彫刻欄間を比較しました。白岩丹生神社本殿の彫刻欄間は、竹の節付透彫欄間を嵌めます。竹の節間の彫刻欄間は椿、菊、犬枇杷を主題としています（表紙写真中段）。旧竹房神社本殿の欄間の位置に、現在は横板を嵌めています。取り外されて保管されていた彫刻欄間を確認しました（写真9）。旧竹房神社本殿の彫刻欄間の意匠は、竹の節を入れずに連続させ、両端部に繰形表現を使用しています。この繰形と似た表現は積川神社本殿の脇障子に認められます（写真10）。

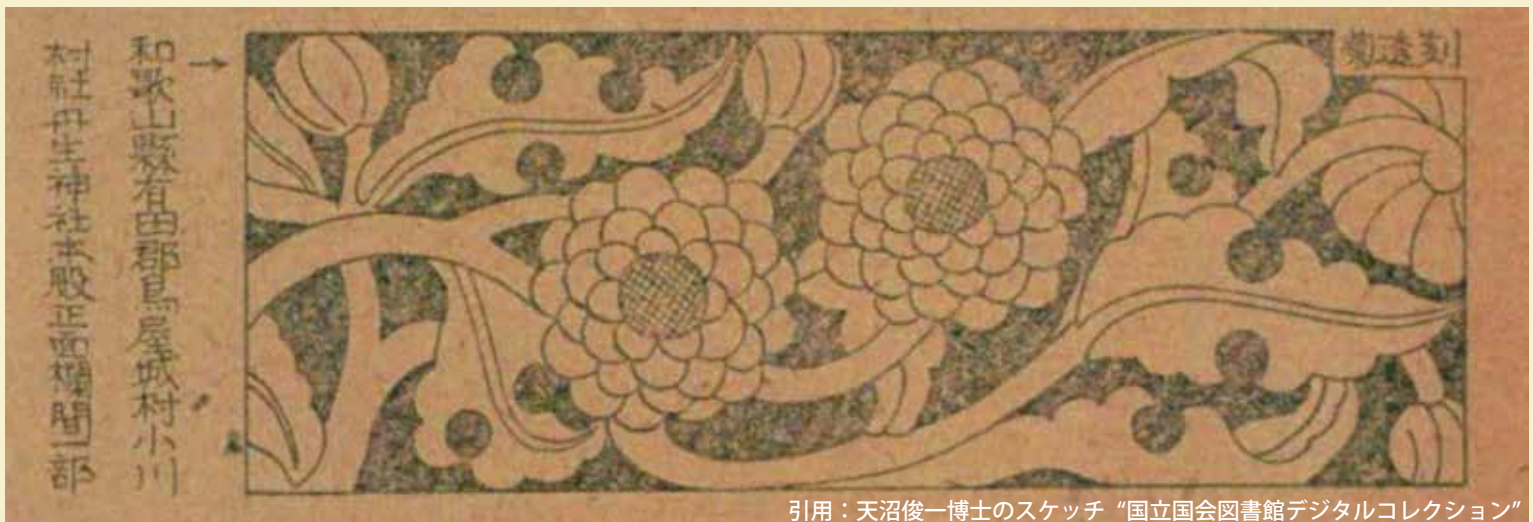
和歌山縣有田郡鳥屋城村小川
 丹生神社本殿正面欄間部

引用：天沼俊一博士のスケッチ “国立国会図書館デジタルコレクション”

した。これらに関する文献を探したところ、戦前から戦後にかけて活躍した天沼俊一博士が、両社殿の彫刻欄間について現地調査したことを記した紀行文に辿り着きました。天沼博士は、和歌山においても多数の建築を調査しており、白岩丹生神社本殿と旧竹房神社本殿（写真4-1、2、9を参照）の彫刻欄間について、菊唐草の透彫を配している共通点に着目し、「此等二種の菊の透彫を比べてみるに、太い茎が前後に重なりあって刻んだのである。即桃山へ入ってから欄間が急に厚くなつたのではなく、室町から其傾向があつたことが判るであろう」との見解を述べていま

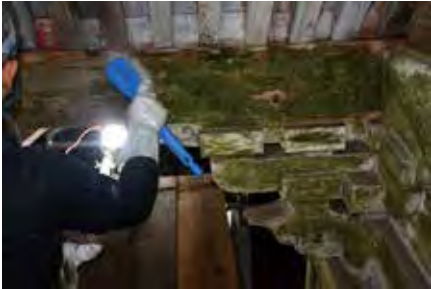
写真2 本殿の藻類清掃作業状況 (背面東側)

軒先や縁廻りの木部補修、木部表面に繁茂していた藻類の清掃及び背面岩盤のはつり工事を令和四年度から二ケ年にわたり実施しました（写真1、2）。藻類清掃はアルコール消毒薬を噴霧し、ブラシや筆を用いて、彩色の痕跡の有無を確認しつつ慎重に清掃作業を進めました。このような作業を木造建築で試した事例がなかったため、本殿に使用する薬剤の候補を三種類選び、文化財保存科学の専門家に助言をもらうことにしました。その結果、表面に残存する顔料への影響がエタノールと同程度で、より殺菌力のあるイソプロパノール

ルを選択することに決めました。まず、所有者の許可を得た上で、本殿同様に藻類が繁茂する境内建物で、薬剤の希釈濃度を変えながら素木部分での効果を二カ月間ほど経過観察しました。また、塗装部分の経過観察については取替が必要な軒まわりの解体材を利用しました。本殿の藻類清掃作業が完了し現れた部材表面は、以前の塗装掻き落としの傷や昭和修理時の木材の表面の加工もあり、彩色の痕跡を見つけにくい状態でしたが、断片的に確認ができた彩色の痕跡については記録を取りました。工期の後半においては、周囲に迫る岩壁のうち、降雨時に跳ね返りが顕著な箇所のはつり工事を実施しました。

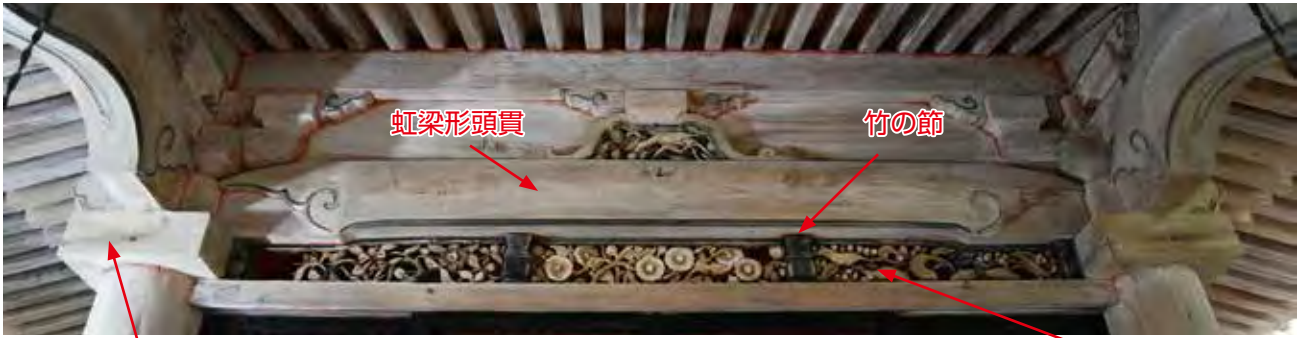
写真3 白岩丹生神社本殿の身舎正面上方

内法長押：枕捌

彫刻欄間

明応と永禄の棟札のいずれからも「天王寺工匠」との関わりを示す記載が認められます。本殿において最も特徴的なのは身舎正面の意匠で、頭貫を虹梁形とし、内法長押を枕捌に納めて、鴨居と頭貫の間に彫刻欄間を入れます（写真3）。既往の研究では、このような意匠が大阪府下で伝播していたと言われています。天王寺工匠が関わった社殿の様式が、四天王寺流という寺社設計の流派の基盤となったと考えられ、室町時代後期に南大阪

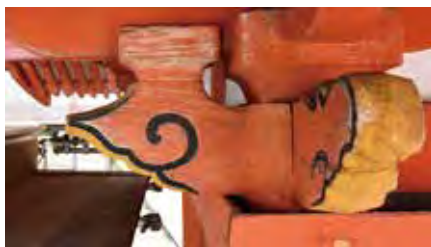
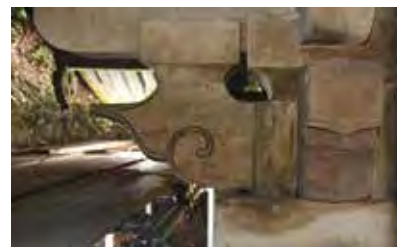
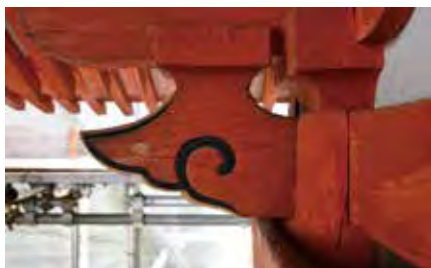
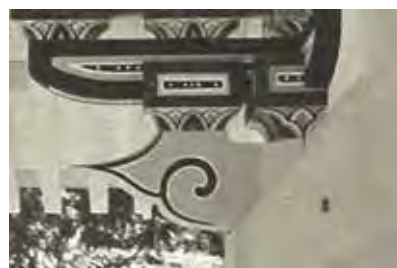
写真5 身舎頭貫木鼻の比較

旧竹房神社本殿の背面側頭貫木鼻は、東西で先端部の形状と絵様渦の巻き方向が異なる。

西面の先端部形状の方が白岩丹生神社本殿、積川神社本殿の木鼻に類似する。東面の木鼻については、時代差などの要因を検討する必要がある。

旧竹房神社本殿（身舎西面背面側）

白岩丹生神社本殿（身舎西面背面側）

旧竹房神社本殿（身舎東面背面側）

積川神社本殿（身舎側面）

旧竹房神社本殿の建築に関わった大工は明らかになつていませんが、白岩丹生神社本殿と並行して事業を進めるなかで、他の部分でも天王寺工匠の作例と共通点を見つけることが出来ました。わかりやすい白岩丹生神社本殿との共通要素として、背面頭貫木鼻の形状が挙げられます（写真5）。類例には、慶長八年（1603）建立の積川神社本殿（大阪府岸和田市）があり、輪郭と絵様の渦の特徴は細部に差異があるものの同系統の可能性を示しています。

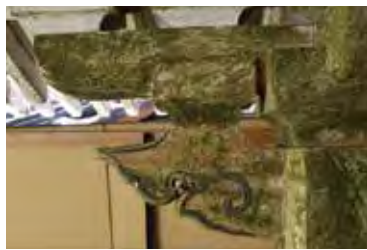
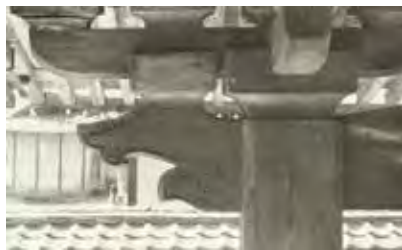
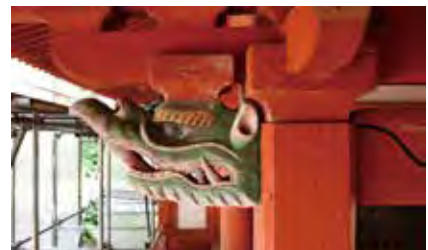
写真6 向拝水引虹梁木鼻の比較

白岩丹生神社本殿（向拝）

積川神社本殿（向拝）

旧竹房神社本殿（向拝）

その三社での意匠の関連性は、向拝水引虹梁木鼻でもみられます（写真6）。白岩丹生神社本殿の向拝木鼻は、先端を尖らせる尖頭型と呼ばれる種類に区分されます。この木鼻輪郭の曲線から反転して渦を巻き込む絵様が発展した形が、積川神社本殿の木鼻と言えます。また、旧竹房神社本殿においては、丸彫りの龍頭に発達しています。

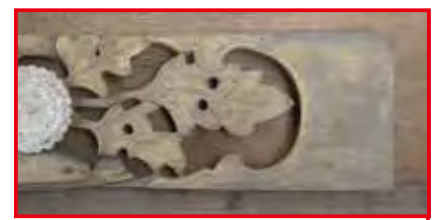
写真9 旧竹房神社本殿の彫刻欄間（彫刻主題は菊）

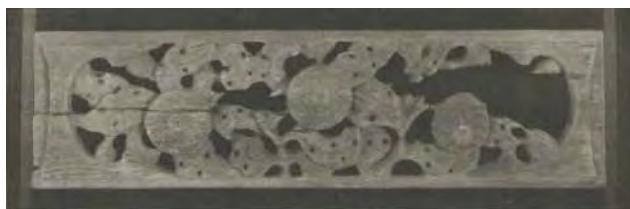
写真10 積川神社本殿 南側脇障子の彫刻欄間（表側の彫刻主題は菊）

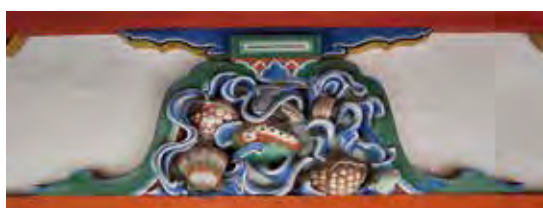
写真11 旧竹房神社本殿と積川神社本殿の「貝類」と「木の葉に筆」

旧竹房神社本殿（身舎西面：貝類）

るのが興味深い点です。正面幕股の主題については、三社とも尾長鳥・松を配しています（積川神社は三間社流造で当該箇所は北の間、写真8）。白岩丹生神社本殿と積川神社本殿の身舎正面では幕股の脚先や上方の実肘木も類似しています。旧竹房神社本殿と積川神社本殿は、木の葉に筆や貝類の主題が共通しています（写真11）。

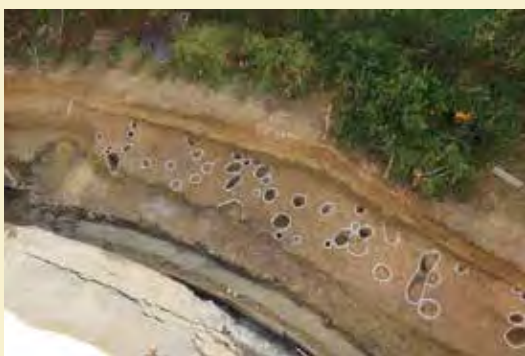
写真1 土坑・小穴完掘状況（北から）

発掘調査の結果、次のようなことが分かりました（図2）。
まず、調査地南側丘陵の傾斜が比較的穏やかな部分に多数の土坑や小穴が掘り込まれていま

した（写真1）。これらの遺構からは古墳時代後期から古代の土器が出土し、この時期に人々が斜面地を利用していたことが分かりました。

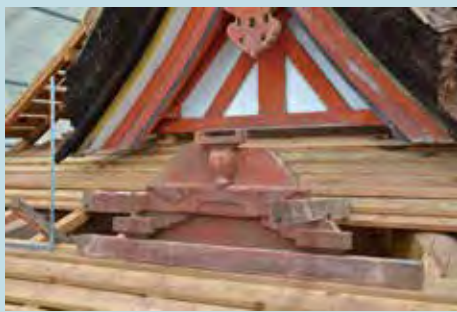
寶來山神社の本殿(平成期の修理中)
→昭和46〜47年の修理では、正面の妻飾(ツマカザリ)を痕跡に基づいて慶長期再建時(1614年)の姿(奥)に復原し、江戸時代中頃に改変された部材(手前)は屋根内に保管されていました。

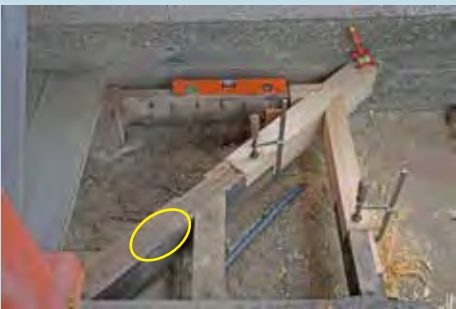
廣八幡宮の拝殿(縁まわり修理中)
→縁を支える隅扱首(スミサス)という部材には「昭和二十九年修補」の焼き印が押されていました(写真の丸囲み箇所)。

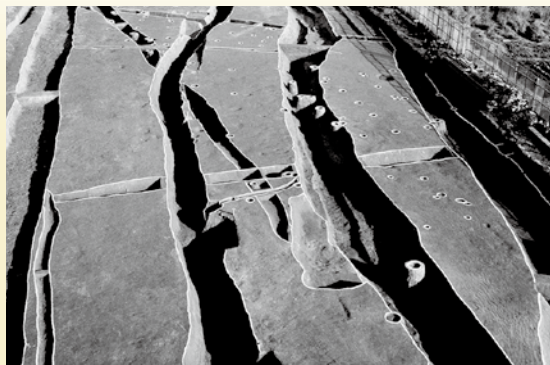
写真1 川辺遺跡で確認した南海道の溝?

の川の北岸を通っていたことは明らかです。そして、平成4年に当センターが川辺遺跡を発掘調査した際、この南海道に伴う側溝の可能性が高い溝を確認しました(写真1)。
