風車

文化財センター季刊情報誌【かざぐるま】

2014 春号 **66**

特集 小松原Ⅱ遺跡・湯川氏館跡発掘調査

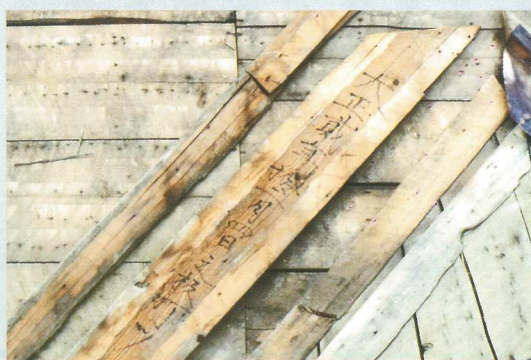
写真3 屋根下地材で確認された建立時期の墨書「大正貳年拾二月四日之板打ツ」

浜座敷は、矢ノ島と呼ばれる岩山の斜面に「懸造り」状に建つ、大正二年（一九一三）建立の建物です。主屋（同五年、一九一六）や茶室（同九年、一九二〇）に先駆けて建てられた、園内でも最初期の建築です。小屋組の部材からは建立時期の墨書も確認されました（写真3）。母材を中心とした伝統的な外観ですが、天井板には合板を、小屋
