# 風車

文化財センター季刊情報誌【かざぐるま】

2021 夏号 **95**

## あつそ 且来VI遺跡の発掘調査について 新たに発見された方形周溝墓

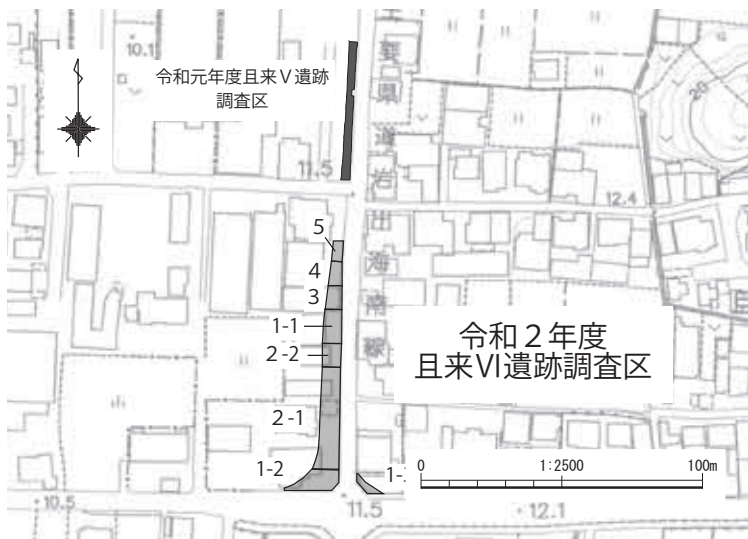
図2 且来VI遺跡トレンチ位置図

です。且来VI遺跡の、やや西寄りの部分を調査しました（図2）。調査は、令和2年11月16日～令和3年3月5日まで、418.1㎡を対象に実施しました。

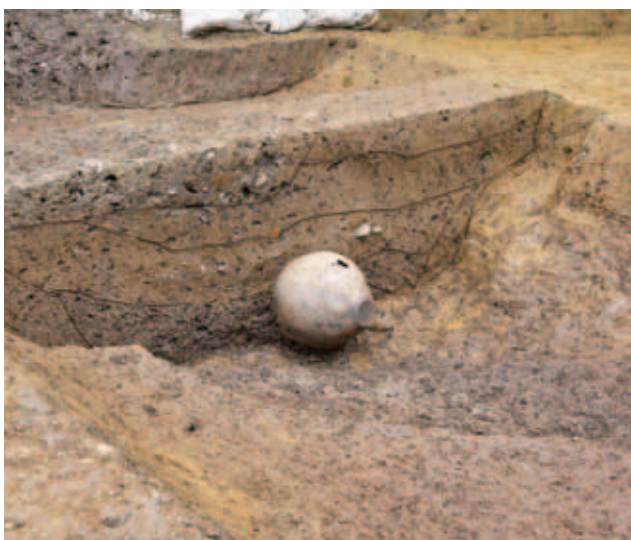
写真4 方形周溝墓の溝から出土した土器と溝の内部の断面土層の状況（南東から）

器の壺が横になっていることが明らかとなりました（写真4・5）。この土器が出土した溝の大きさは、北東から南西に延びる長さ約3.0m、幅1.7m、深さ0.5mです（写真6）。この溝から見つかった土器を観察してみると、2か所に人為的な穴が開けられていることが分かりました（写真7・8）。

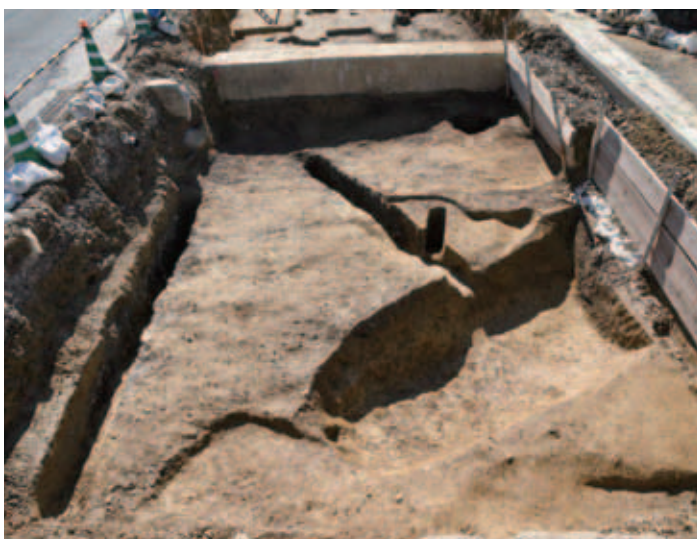
写真6 弥生土器が出土した溝（完掘状況・北から）

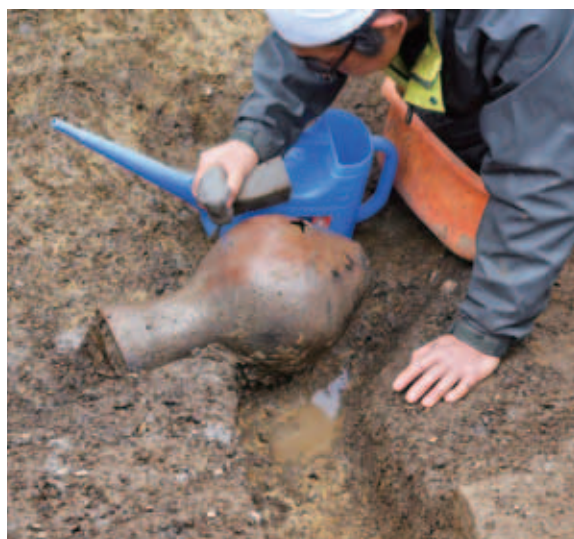
写真5 土器の周りの土を丁寧に取り除いていく

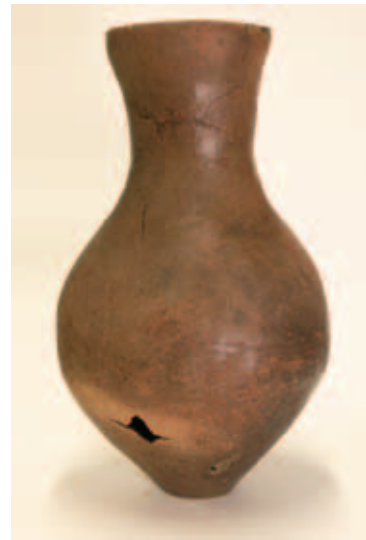
写真7 方形周溝墓から出土した弥生土器の壺

このように、墓に供えた土器を「供献土器」と言い、土器に穴を開けて、わざと使えない状態にしていたと考えられています。このため、この土器が出土した溝が弥生時代のお墓である方形周溝墓であることが明らかとなりました。今回確認した且来VI遺跡の方形周溝墓の遺体が埋葬されている場所（主体部）は確認することができませんでした。方形周溝墓が見つかった2・2区から北側は、亀の川の洪水とみられる土層が確認できたため、洪水の影響で主体部が削られてしまったと考えられます。土層や溝の方向、周辺の状態から、主体部は溝の北側にあったと考えられます。

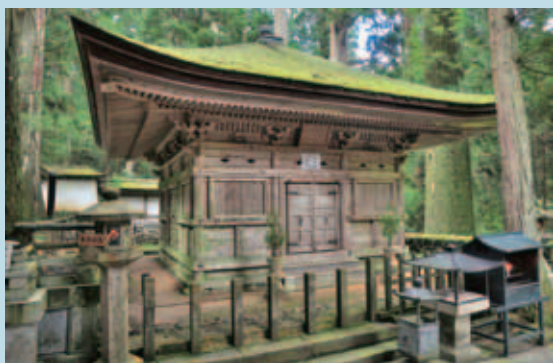
金剛峯寺奥院経蔵の修理前全景

其上人の勧めにより、石田三成が慶長四年（1599）に建立した宝形屋根檜皮葺きの建物で、重要文化財に指定されています。

経蔵の内部には八角形で回転式の輪蔵が組みこまれており、輪蔵に設けられた棚には高麗版一切経6285帖（重要文化財）が納められました。この輪蔵を手で押すことにより、経典を回転させると、読経することと同じ功德が得られると考えられており、チベット仏教のマニ車とも共通する文化として、興味深い装置でもあります。

す。桃山期の建築彩色としては状態も良く、極めて貴重な遺構として評価されています。前回の屋根葺替工事が実施されてから20年足らずではありますが、屋根全面で腐朽が進んでいたため、国庫補助事業として令和2年度からの2ヶ年で修復を行う計画となりました。また内部では獣害による部材や塗装の破損も認められたため、あわせて彩色剥落止めや木部修理を施工します。

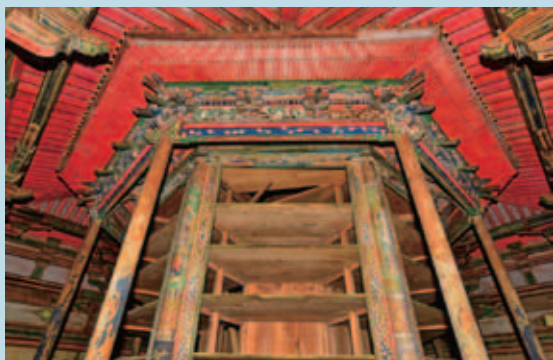
経蔵内に組みこまれた輪蔵上部  
一切経は霊宝館（高野山の博物館）に収蔵

この輪蔵には、組物で支えられた軒や、腰組なども備えられ、独立した建築としての様式が整えられています。また柱や組物などの要所には華麗な彩色が施されており、経蔵本体の内部壁面にも仏画が残りま

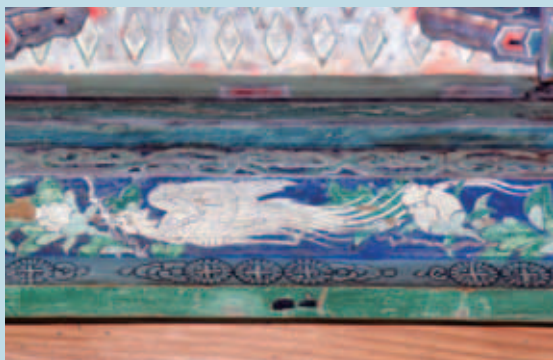
輪蔵の長押下面に描かれた霊鳥

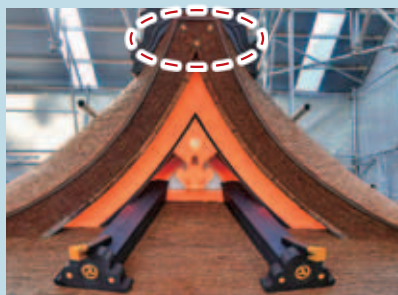
丹生官省符神社 千鳥破風まわり  
(第一殿)

昨年度、修理を行った九度山町の丹生官省符神社の第一殿から第三殿すべての屋根には、正面千鳥破風の登り軒付部分に飾り金物が3ヶ所ずつ配されています。修理にともない取り外してみると、木杭に釘留めした3cm角の銅板が、檜皮の積層に差し込まれていることがわかりました。このような装飾は他に実見したことがない仕様で、色々と調べてみましたが、現存する例を認めることは出来ませんでした。
